**ANÁLISE DE FALHA DE UMA BOMBA CENTRÍFUGA UTILIZADA EM
INDÚSTRIA PETROQUÍMICA**

O presente trabalho trata-se de uma análise de falha acerca de uma bomba centrífuga multiestágio, modelo 2 ½ - HE - 2 da Worthington, que atua numa indústria petroquímica bombeando água para alimentação de uma caldeira. Após ser removida e passar por uma manutenção geral, a bomba é reinstalada na área e opera por poucos minutos até o mancal LA (lado acoplado) superaquecer e falhar. Nesse sentido, o estudo tem por função discutir e apontar as causas, bem como, propor as soluções para o problema ocorrido. A discussão do problema gira em torno de 3 hipóteses principais, que poderiam ter gerado a falha, as quais foram levantadas a partir da ferramenta de investigação, digrama de Ishikawa, são elas: alinhamento da bomba, lubrificação do equipamento, além de instalação e propriedades do rolamento.

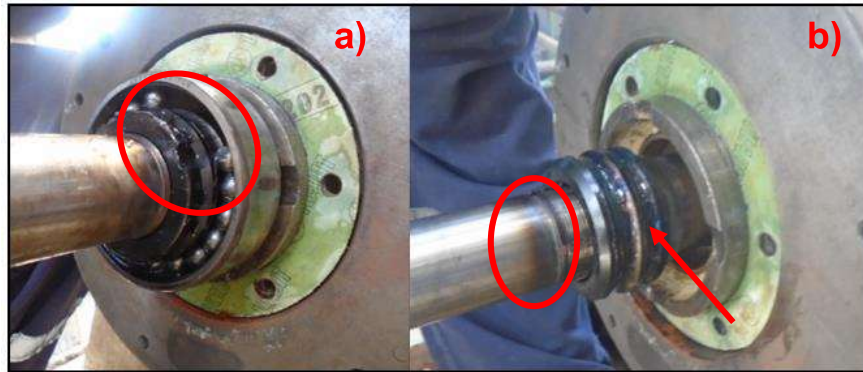
Figura 13 – Rolamento após a falha.

Nas imagens obtidas, é possível perceber que os rolamentos estavam com a gaiola (porta-esferas Figura 6) destruída e coloração escurecida (Figura 13 a). Além disso, a pista interna (anel interno Figura 6) estava com coloração azulada, assim como o eixo (Figura 13 b).

Já em primeiro momento é possível afirmar que o que provocou a falha no mancal foi o **superaquecimento do rolamento**. Segundo a *NSK Bearing Doctor* essa mudança na coloração do lubrificante, é um comportamento típico de degradação em altas temperaturas (Figura 14). No entanto, este é apenas mais um sintoma da causa raiz, que devido à variedade de possibilidades, deve ser investigada com cautela. Desse modo, foi utilizada a ferramenta para mapeamento de possíveis causas, Ishikawa, aonde levantou-se, com a ajuda do brainstorm, as hipóteses e as categorizou, buscando encontrar uma correlação entre elas (Figura 15).

rolamento sem a presença das vedações, aonde conforme Figura 13 (a) é possível ver que os elementos rolantes estavam completamente expostos. Já o outro ponto é com relação ao lubrificante utilizado na operação, um óleo, que também não era recomendado.

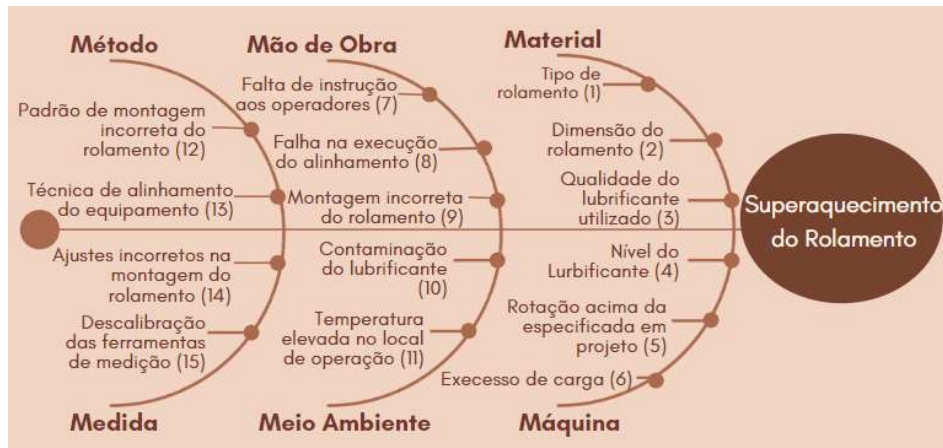
Figura 15 – Diagrama de Ishikawa.

Diante dos itens elencados no diagrama, pode-se perceber uma maior aparição de problemas relacionados ao alinhamento da bomba (itens 7, 8 e 13), lubrificação (itens 3, 4 e 10) e instalação e propriedades do rolamento (itens 1, 2, 7, 9, 12 e 14).

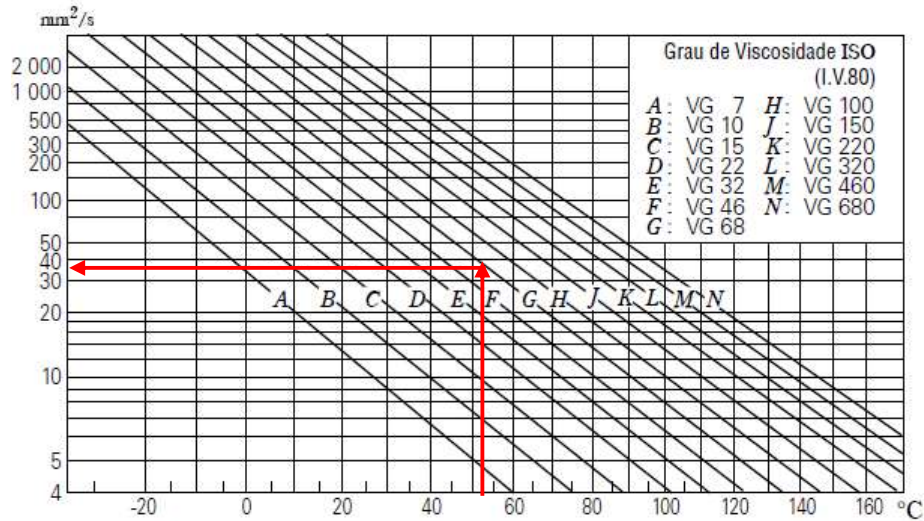
Figura 19 – Diagrama de viscosidade correspondente ISO VG.

Através do diagrama acima, pode-se considerar que a viscosidade real (v) do lubrificante Lubrax Turbina 68, na temperatura de operação, é de aproximadamente **39,00 mm²/s**. Desse modo, temos que:

Claramente, com um grau de viscosidade encontrado sendo 1,3 vezes acima do máximo recomendado ($k=4$), é possível constatar mais uma não conformidade e confirmar a suspeita de que o óleo lubrificante utilizado no rolamento, contribuiu para o dano causado ao elemento, já que a alta viscosidade, significa um filme de óleo mais espesso e conseqüentemente, a perda por atrito viscoso será mais alto, promovendo o aumento da temperatura operacional do componente. Levando-se em consideração os parâmetros de operação do rolamento, e assumindo um valor seguro e eficiente de grau de viscosidade ($K= 3,5$), o óleo mais adequado para se utilizar no equipamento é da classe ISO VG 46 (conforme Figura 20).

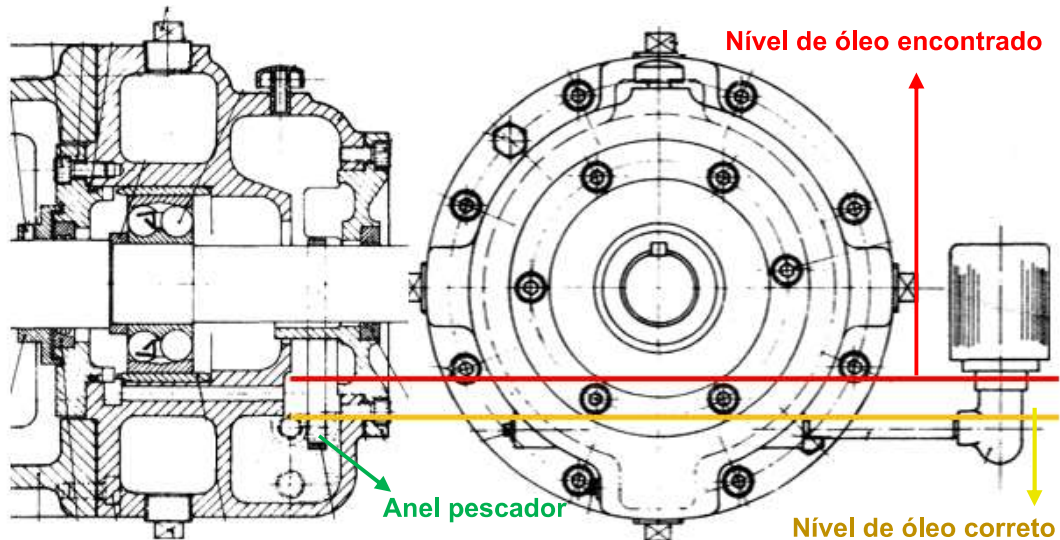
Figura 21 – Desenho esquemático do nível de óleo no interior da caixa de mancal.

Ainda sobre a lubrificação do equipamento no momento da falha, foi analisado o nível de óleo no interior do mancal, e constatou-se que havia um nível excessivo de lubrificante no reservatório da caixa de mancal, como demonstrado na Figura 21.

Sabendo que o equipamento se utiliza do método de lubrificação por anel pescador, pode-se inferir que esta foi mais uma não conformidade que contribuiu para o superaquecimento do rolamento, já que, o nível excessivo de óleo no reservatório da caixa de mancal provoca um efeito direto sobre a rotação do anel pescador e conseqüentemente influencia na quantidade de lubrificante arrastado por

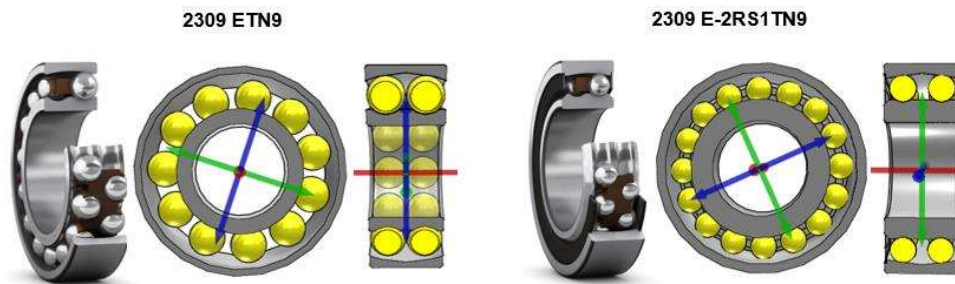
Figura 25 – Design interno dos rolamentos.

A partir da Figura 25 é possível perceber que o rolamento encontrado no equipamento (2309 E-2RS1TN9) possui elementos rolantes menores e em maior quantidade. Essa característica tende a influenciar em muitos parâmetros suportados pelo rolamento durante a operação, sobretudo a sua capacidade de carga e rotação. Desse modo, foi feita uma comparação entre as características do rolamento encontrado e o descrito na lista de peças, com base nas informações fornecidas pelo fabricante de ambos rolamentos (SKF).
