**DIRETRIZES PROJETUAIS PARA REQUALIFICAÇÃO DO
SALÃO NOBRE DO IFBA – CAMPUS SALVADOR**

Trabalho de Conclusão de Curso técnico em edificações apresentado ao IFBA-Campus Salvador como requisito para a obtenção do grau de Técnico em Edificações.

4 DIAGNÓSTICO

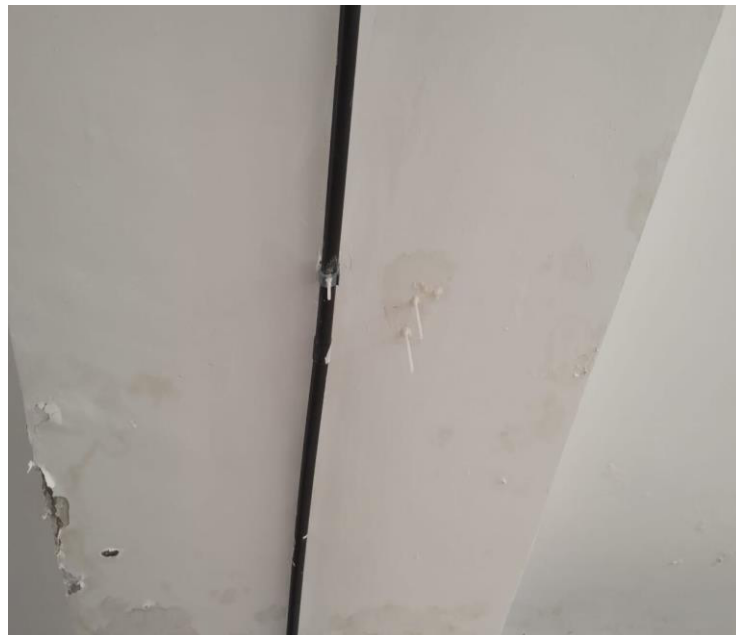
Figura 17 - Presença de estalactite na viga

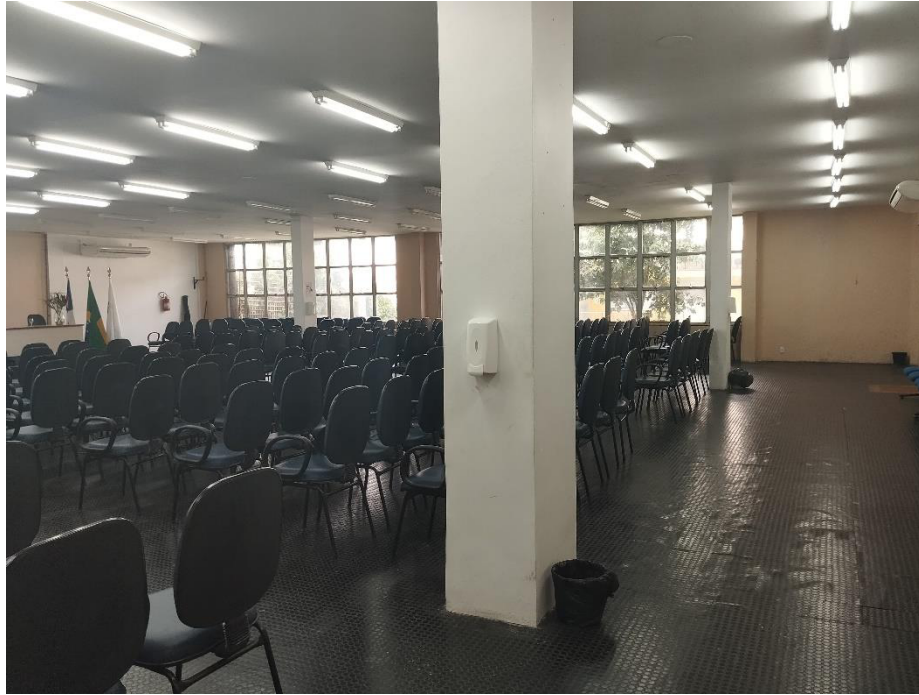
Figura 18 - Piso do auditório apresentando sinais de desgaste

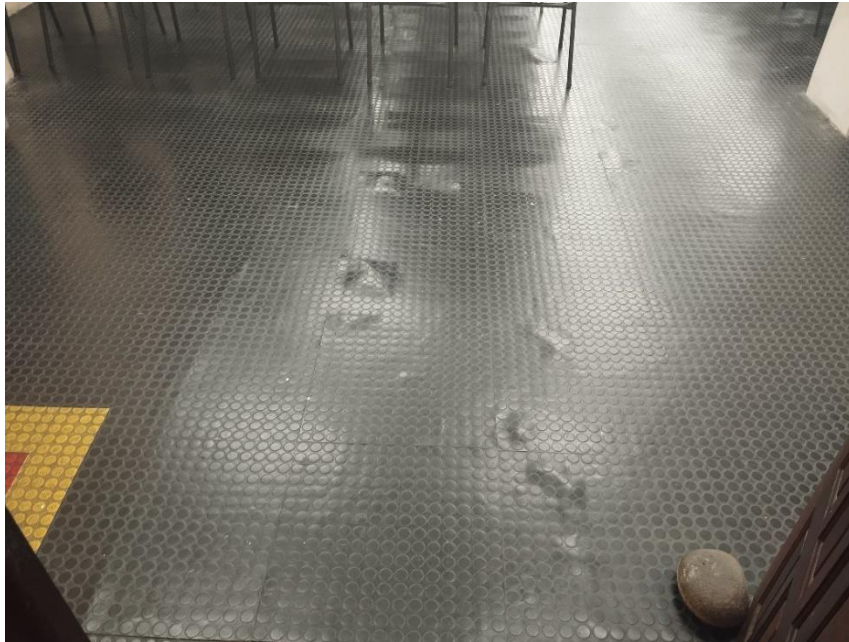
Figura 19 - Piso do auditório apresentando sinais de desgaste

O piso do auditório do tipo moeda (ver figura 19) possui superfície irregular, tornando a movimentação de P.C.R mais dificultosa, podendo até exigir um maior esforço para os P.C.R autopropelido. Além disso, o piso necessita de limpeza frequente, pois as cavidades que ficam entre as “moedas” potencializam o acúmulo de sujeira e não é um bom isolante acústico, necessitando da utilização de outros incrementos (como carpetes e tapetes) para aperfeiçoar o conforto acústico do local.

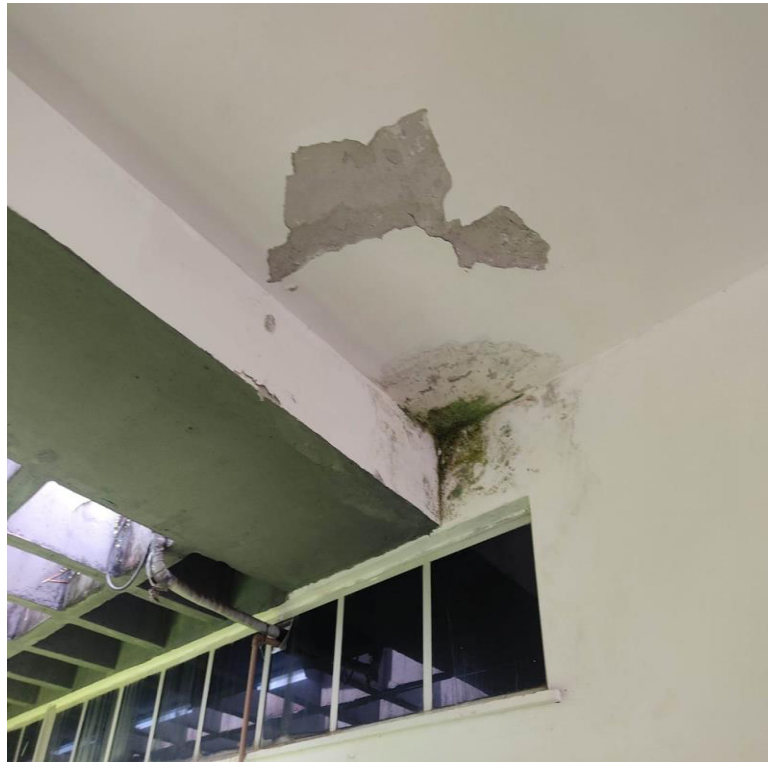
Figura 20 - Infiltração na laje do auditório

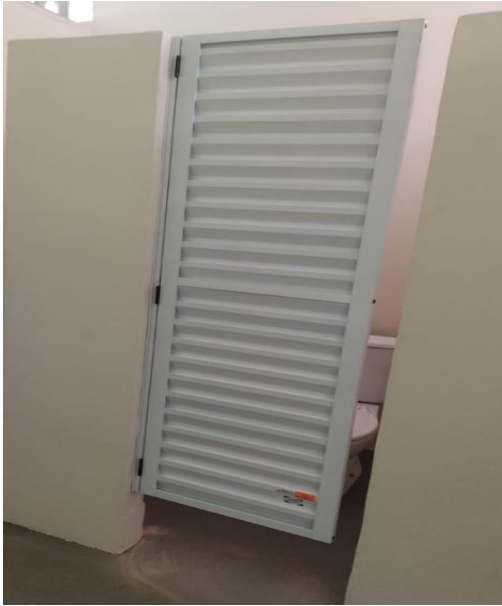
Em uma segunda visita técnica no Salão Nobre, realizada em 03 de agosto de 2023 com a presença arquiteta Rafaela Lino Izeli, foi percebido que a acústica do Salão não se encontra em boas condições. Nesse momento, percebeu-se também a necessidade de correções no levantamento cadastral do Salão Nobre, disponibilizado pela DEMAG. Nesse sentido, uma terceira visita técnica foi necessária, em 17 de março de 2023, com a ajuda da professora Cléa Teresa Queiroz, para correção e atualização do levantamento cadastral a fim de dar prosseguimento ao trabalho. Nessa visita, além de realizar as novas medições do espaço, foram analisados também os banheiros que estão localizados na parte externa do Salão Nobre e que, na época, estavam em processo de término de reforma. Mesmo tendo sido reformados, o local não atendia as normas de acessibilidade e continuava com problemas estéticos e com erros projetuais (ver figuras 21 e 22).

Figura 21 - Porta da cabine do banheiro

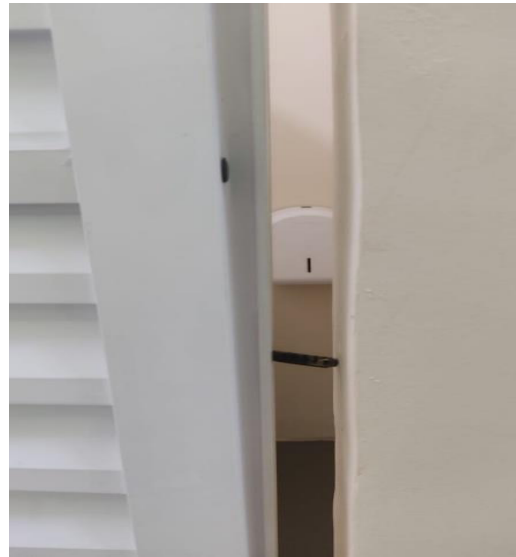
Figura 22 - Porta de uma das cabines

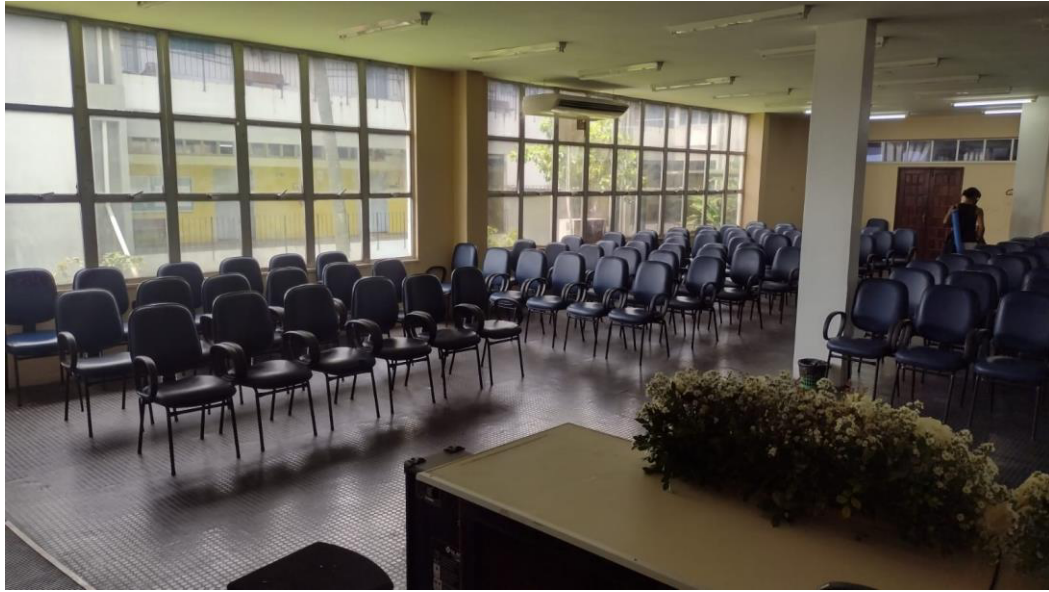
Figura 23 - Paredão de janelas

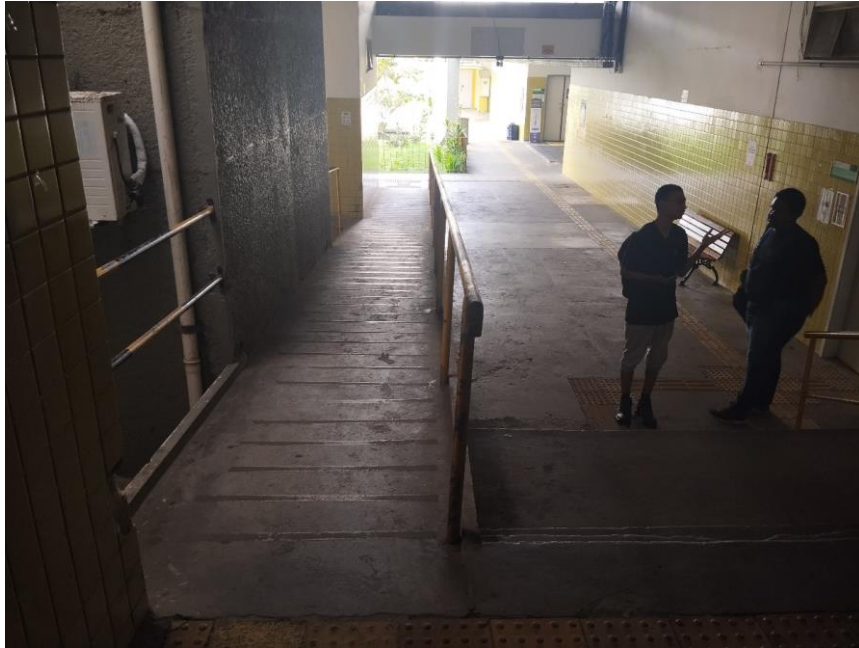
Figura 25 - Rampa de acesso 01

A rampa 01 (ver figura 25 e tabela 5) apresenta problemas relativos à: inclinação errada (7,29% em desnível de 1,08m), falta de guia de balizamento, falta de corrimão de duas alturas em ambos os lados da rampa, falta de sinalização tátil, além de não atender a largura mínima recomendada pela NBR 9050.

- Rampa em três lances para que a inclinação seja acessível (ver figuras 37 e 38);
- Diminuição da largura da escada 02;
- Adequação da largura da rampa 01 conforme norma;
- Adição de corrimãos de duas alturas;
- Adição de sinalização tátil;
- Adição de sinalização de degraus.
