**PATRIMÔNIO EM RISCO: UMA INVESTIGAÇÃO DAS MANIFESTAÇÕES
PATOLÓGICAS DOS PAINÉIS DE AZULEJOS ARTÍSTICOS DO EDIFÍCIO
AVANY, LANAT (SALVADOR - BA)**

Trabalho de Conclusão de Curso apresentado ao IFBA
Campus Salvador, como requisito parcial à obtenção do título
Técnico em Edificações, do Instituto Federal da Bahia –
Campus Salvador.

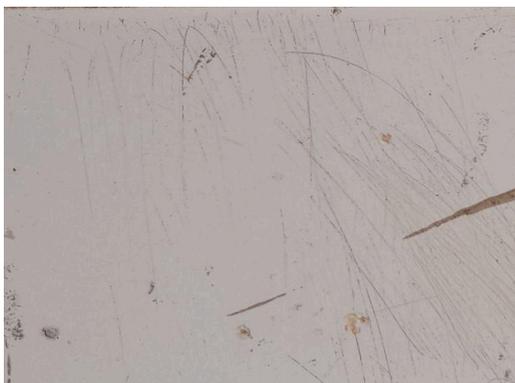
Um dos danos identificados em grande parte dos painéis do *playground* é o desgaste ou abrasão, que ocorre devido ao provocamento por fricção ou arrastamento. Uma das principais causas desse dano é a fricção de corpos sólidos (Mimoso; Esteves, 2011). Essas ações afetam diretamente a aparência e o estado dos painéis, comprometendo sua integridade e deixando marcas de arranhões na superfície.

Figura 48 - Presença de riscos no vidro do painel 2. Fonte: Acervo pessoal, 2024.

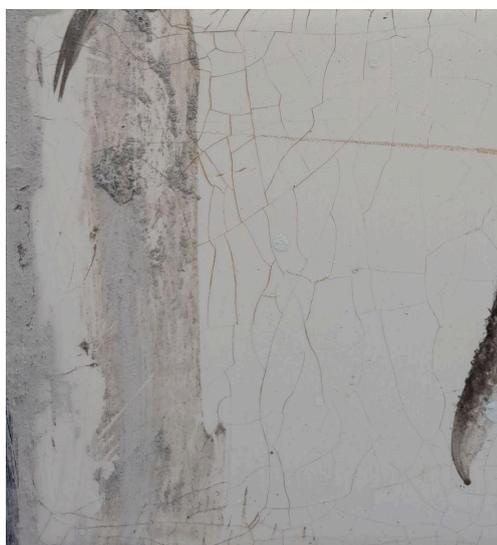
Seu processo de ocorrência se dá pela expansão da chacota dos azulejos quando umidificada, crescendo monotonamente com o tempo (Mimoso, 2013). O vidro, por sua vez, não absorve a água e, portanto, não se expande com a umidade²³. Essa interação entre a umidade e a base cerâmica, somada à baixa resistência da camada de assentamento, gera um ciclo contínuo de retração e expansão, culminando na formação das fissuras (Rocha, 2023).

Figura 53 - Detalhes de fissuras por gretamento (craqueles) no painel azulejar, painel 1.

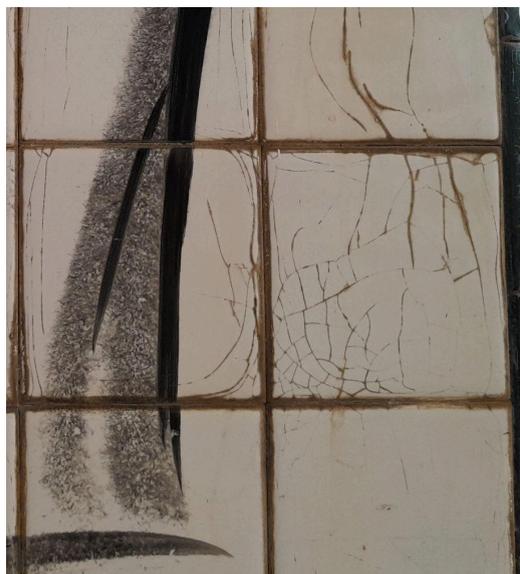
Figura 54 - Detalhes de fissuras por gretamento (craqueles) no painel azulejar, painel 4.

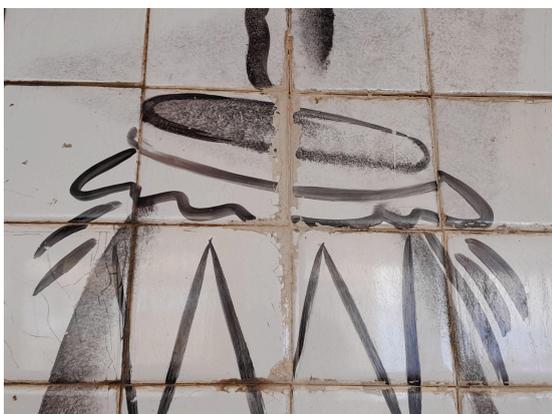
Figura 60 - Detalhe da perda do vidrado nas arestas no painel azulejar.

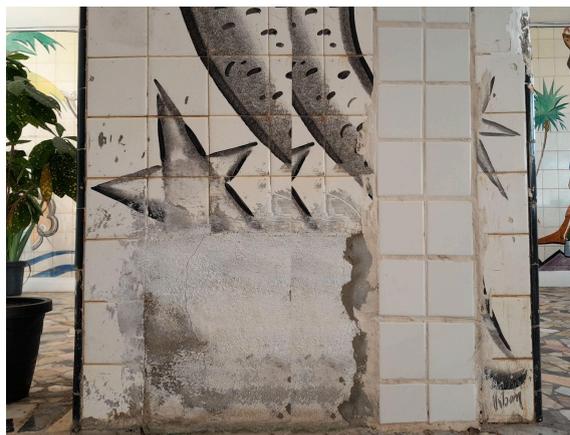
Figura 63 - Detalhe de uma das faces do painel 6 que representa o preenchimento da lacuna com argamassa e com azulejos fora do padrão do painel.

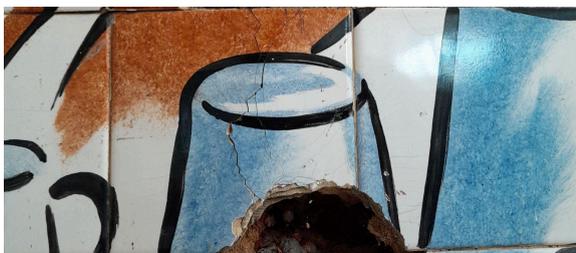
causados nas estruturas dos painéis, que desencadearam essas degradações. Vale ressaltar que a maioria dos painéis com fissuras ou trincas estão localizados nos pilares. Devido a essa localização, esses podem sofrer impactos devido às movimentações diferenciais dos pilares.

Figura 64 - Detalhe de uma série de fissuras ao redor da lacuna feita localizada na face do painel 11. Fonte: Acervo próprio, 2024.

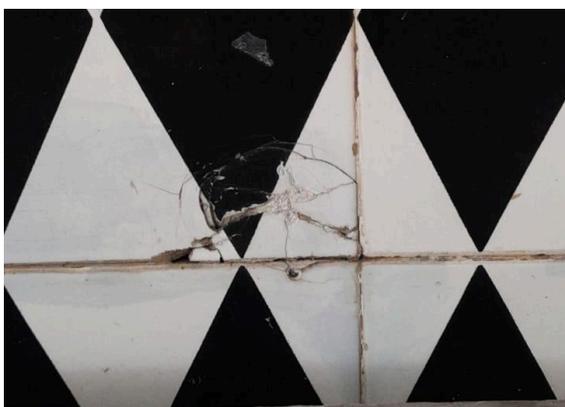
A fissura pode desencadear um pior caso, já que é uma alteração parcial, e seu agravamento pode resultar na fratura do material. Considerando as causas mencionadas por Muniz, as fraturas observadas em grande partes dos painéis possuem grande probabilidade de terem sido causadas pelos fatores citados.

Figura 65 - Fratura observada na face do P12. Fonte: Acervo próprio, 2024.

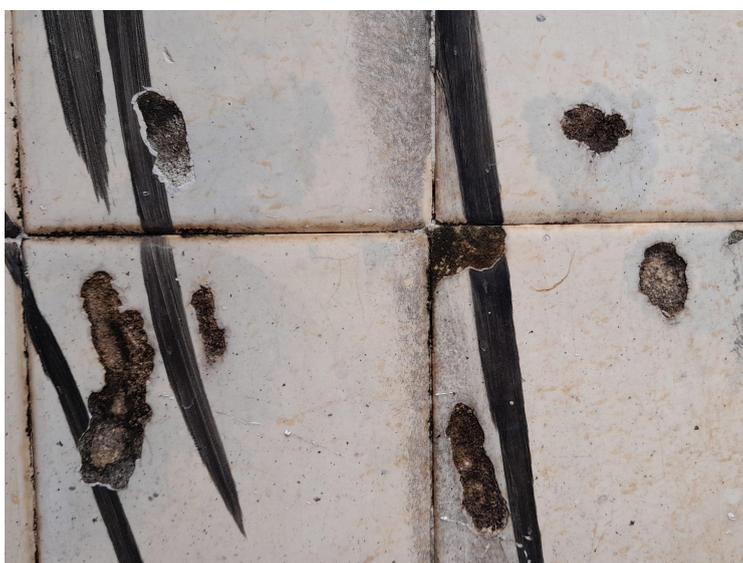
Figura 66 - Detalhe do painel 9 onde se localiza um início da desagregação da chacota.

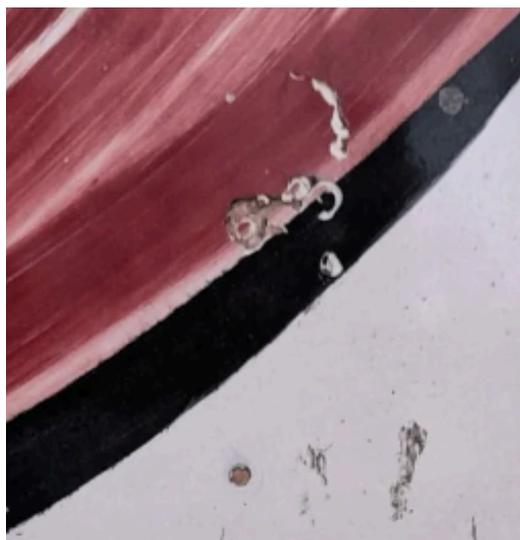
Figura 67 - Imagem do painel 12 com pontos de dano de picagem.

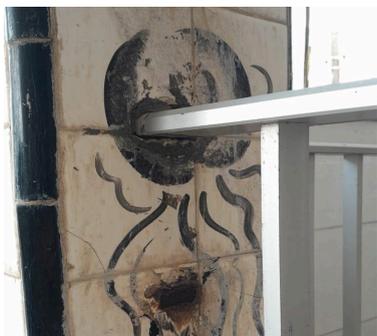
Figura 68 - Imagem da face do painel 2 que demonstra duas aberturas feitas para a colocação do corrimão.

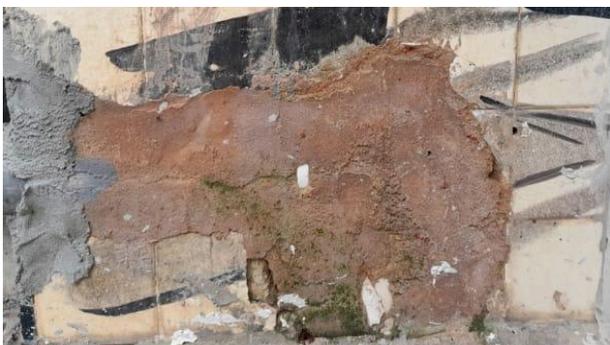
Os painéis P7, P8, P9 e P10, por exemplo, sofrem influência direta da chuva em suas faces. Em grande parte deles, é possível identificar manchas de bolor, especialmente nas bases, onde ocorre o acúmulo de água. A falta de um sistema adequado de drenagem impede o escoamento, e, até que a água evapore, os painéis ficam expostos às ações de microrganismos que se desenvolvem nesse ambiente úmido.

Figura 71 - Imagem da base do painel 8 com presença de limo. Fonte: Acervo próprio, 2024.

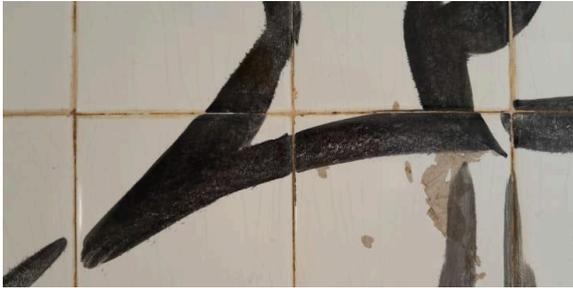
Figura 72 - Imagem de uma das faces do painel 7 que representa um início de colonização.

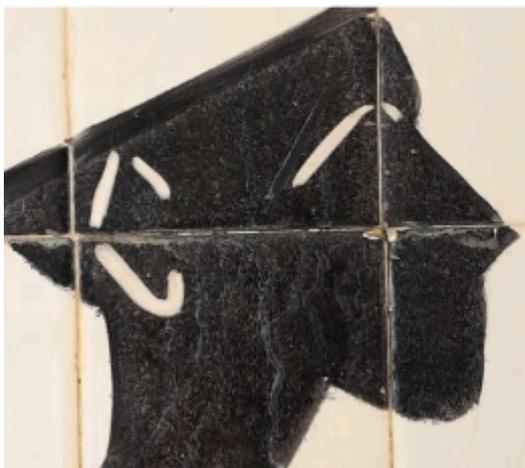
Entre as formas de eflorescência observadas nos painéis localizados no *playground*, o mais observado é a formação entre os rejuntas e sobre as superfícies do vidro.

Figura 74 - Eflorescência sobre a face da imagem do painel 10. O aspecto de escorrimento pode ser observado. Fonte: Acervo pessoal, 2024.
