**MANIFESTAÇÕES PATOLÓGICAS EM EDIFICAÇÕES EM ÁREAS
DE RISCO DE INUNDAÇÃO E ALAGAMENTO DO RIO CAMARAJIPE
EM SALVADOR-BA**

**SALVADOR
2024**

Trabalho de Conclusão do Curso Técnico em Edificações
apresentado ao Instituto Federal da Bahia - Campus
Salvador como requisito para a obtenção do título de
Técnico em Edificações

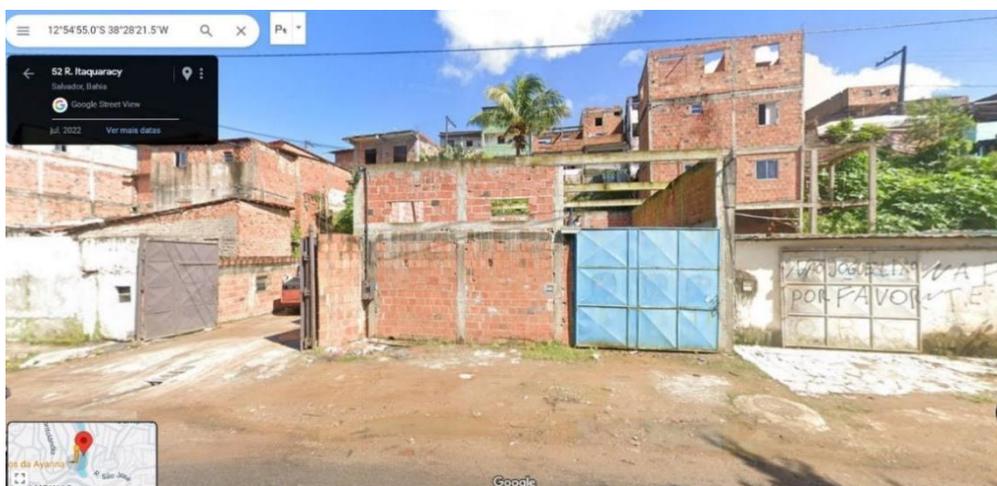
- a) Ponto 2, localizado na 550 - Marechal Rondon, no Dique do Cabrito, Salvador- BA, 41285 (-12.91529, -38.47264), em um registro realizado pelo *Street View* na Rua Itaquaracy 52. Apresentado na Figura 12 a seguir.

Figura 12 - Vista a partir da Rua Itaquaracy 52 do Dique do Cabrito em 2022 (Street View)

Observamos na Figura 12 a presença de eflorescências e deslocamentos nas edificações localizadas na Região do Dique do Cabrito e na região de Boa Vista do Lobato, numa localidade próxima a sua nascente. Essas manifestações patológicas são ocasionadas pela presença de umidade, possivelmente devido a enchentes recorrentes do Dique abastecido pelo rio Camarajipe.

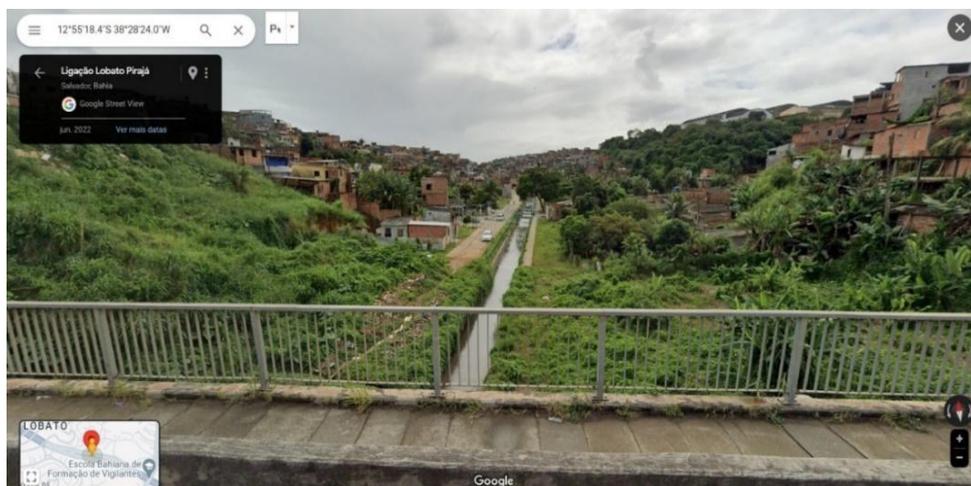
- b) Ponto 4, localizado na Ligação Lobato Pirajá na região da Boa Vista do Lobato, Salvador – BA, (-12.92179, -38.47334), apresentado na Figura 13 em seguida.

Figura 13 - Vista da Boa vista do Lobato a partir da Ligação Lobato Pirajá em 2022 com pontos de eflorescência e umidade nas casas ao entorno do Rio Camarajipe (Street View)

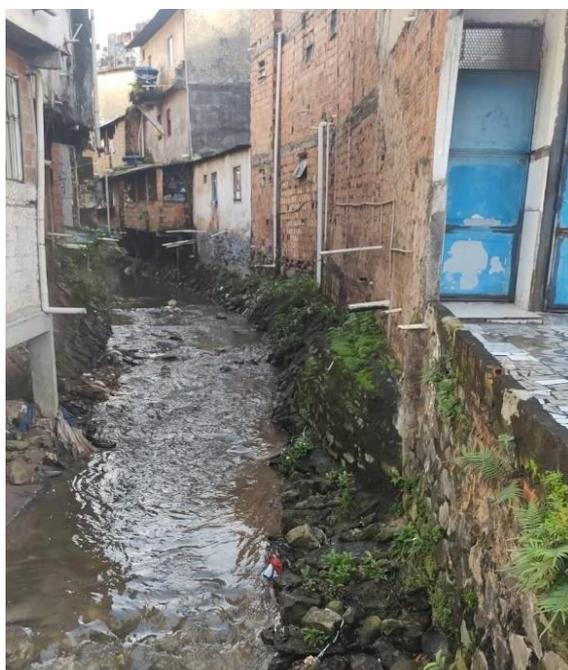
- c) Ponto 6, localizado na R. Soares Filho, Av. Barros Reis, 13 - São Caetano, Salvador - BA, 40353-210 (-12.94133, -38.47117), apresentado na Figura 14.

Figura 14 - Vista da Rua Soares Filho em 2023 com pontos de umidade, eflorescência e deslocamento nas casas ao entorno do Rio Camarajipe, além da poluição intensa e falta de saneamento básico (Campo)

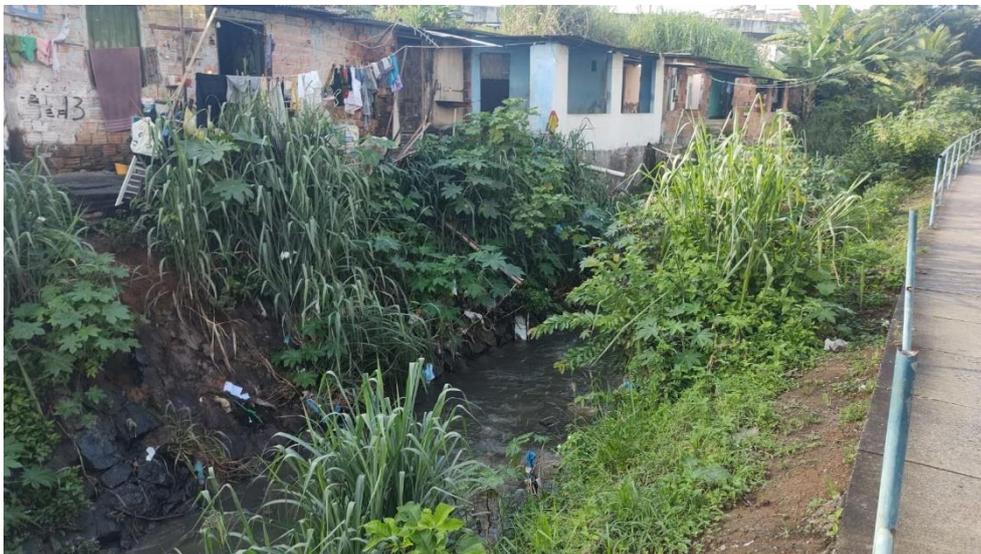
- d) Ponto 8 localizado na R. Jaqueira do Carneiro, 2-354, na Fazenda Grande do Retiro (-12.94208, -38.47104), apresentado na Figura 15 a seguir.

Figura 15 - Vista da Rua Jaqueira do Carneiro em 2023 com manchas no “pé” das paredes próximas ao solo úmido do leito do rio Camarajipe. (Campo)

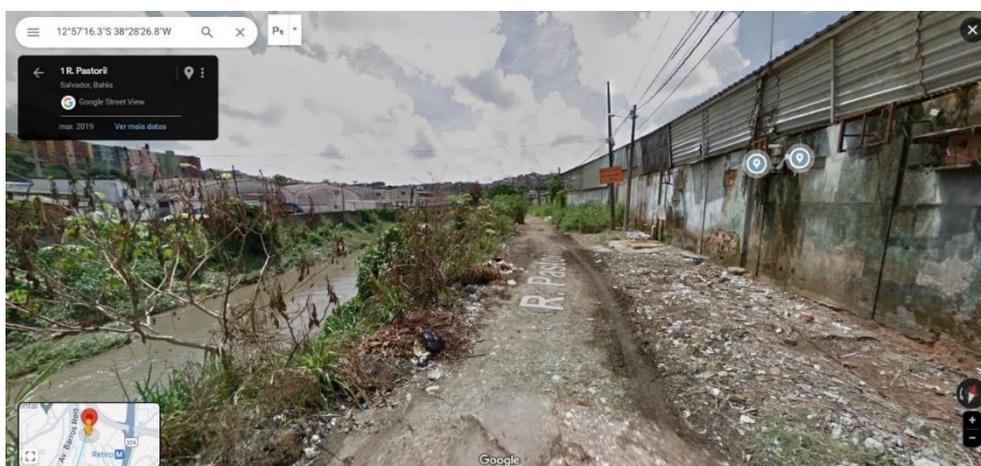
- e) Ponto 10 localizado na Rua Pastoril, 130 - Retiro, Salvador - BA, 41185-610 (-12.95453, -38.47411), apresentado na Figura 16 a seguir.

Figura 16 - Vista da rua Pastoril em 2019, com manchas no “pé” das paredes, sinais de umidade, mofo e bolor, eflorescências e inúmeras fissuras nas edificações e na calçada em frente ao rio Camarajipe (Street View)

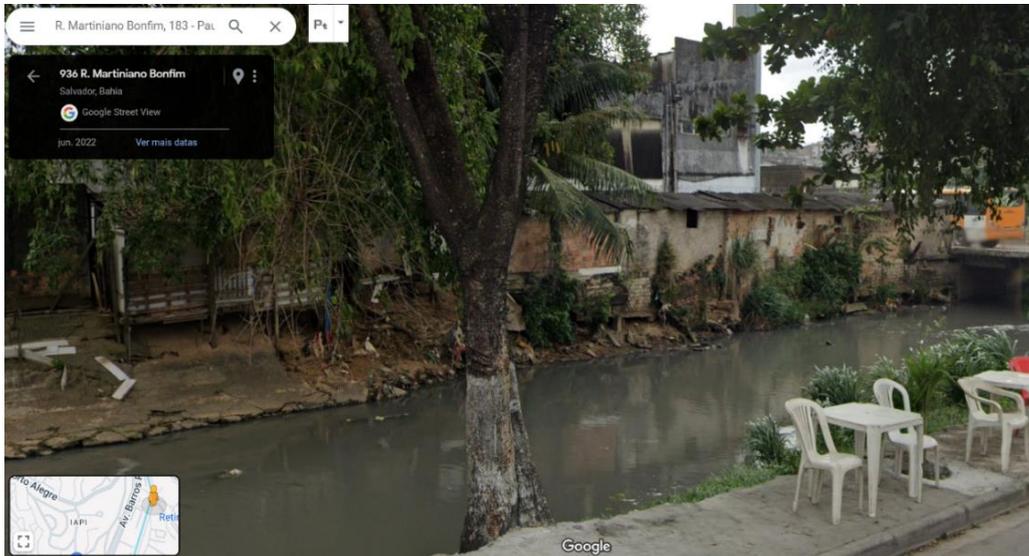
- f) Ponto 11 localizado na R. Martiniano Bonfim, 936- Pau Miúdo, Salvador - BA, 41150-205 (-12.95507, -38.47419), apresentado na Figura 17.

Figura 17 - Vista da rua Martiniano Bonfim em 2022 com manchas no “pé” das paredes, manchas nas paredes, fissuras, sinais de umidade, mofo e bolor e eflorescências muito próximas ao solo úmido do leito do rio Camarajipe. (Street View)

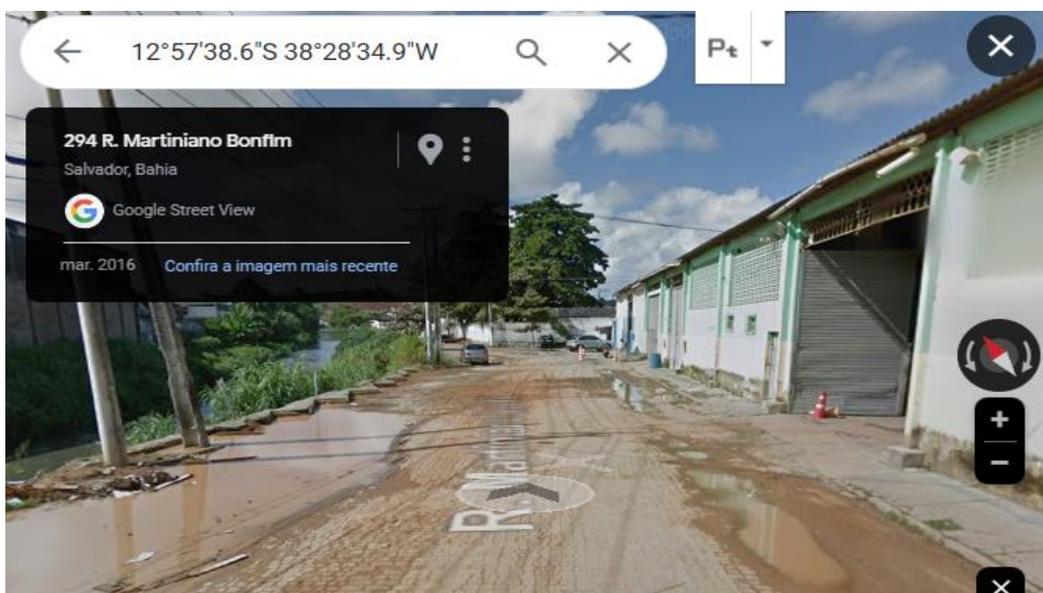
- g) Ponto 14 localizado na R. Martiniano Bonfim, 294 - Iapi, Salvador - BA, 41151-100 (-12.96071, -38.47635), apresentado na Figura 18.

Figura 18 - Vista da Rua Martiniano Bonfim em 2016 com pontos de alagamento e machas no “pé” das paredes (Google Street View)

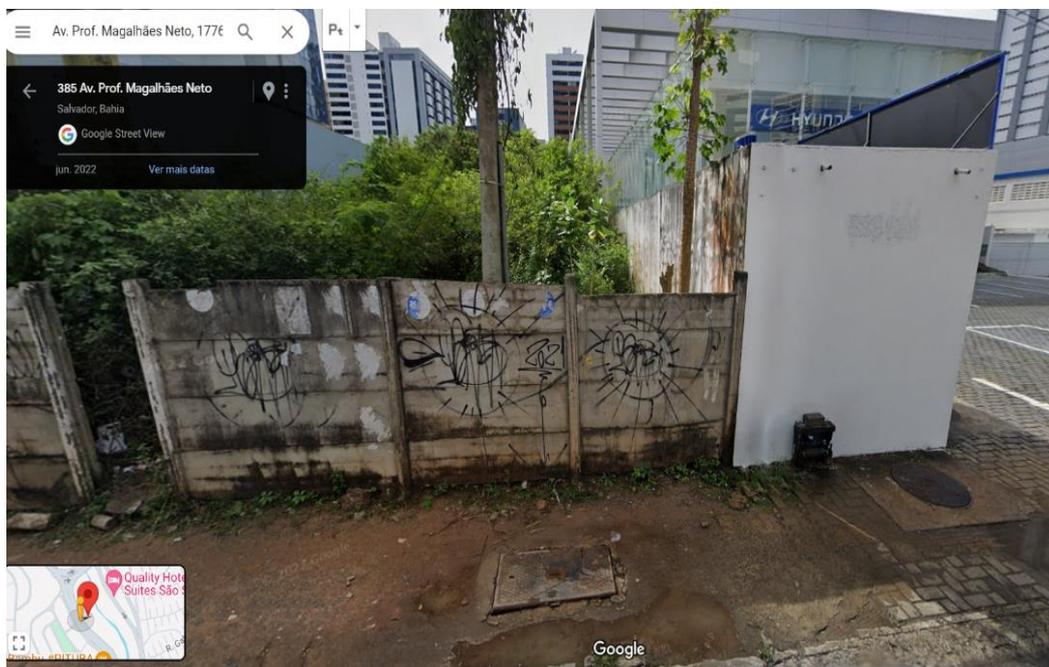
- h) Ponto 17 localizado na Avenida Prof. Magalhães Neto, 385 - Pituba, Salvador - BA, 41810-011 (-12.98625, -38.45141), apresentado na Figura 19.

Figura 19 - Vista da Rua em 2022 com pontos de alagamento, presença de mofo e bolor, eflorescência e de machas no "pé" das paredes (Google Street View)

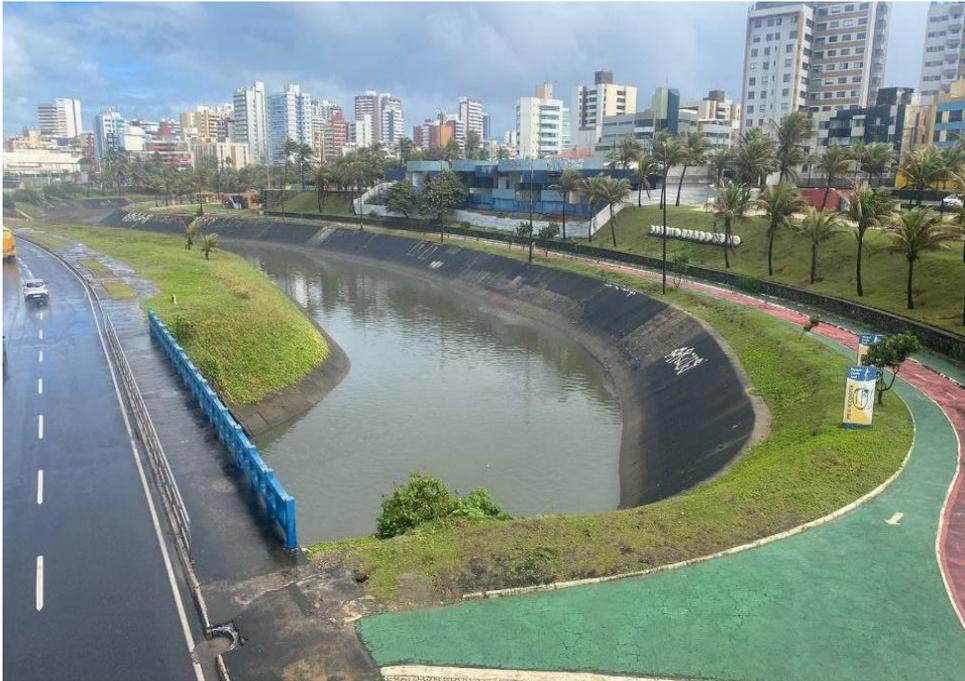
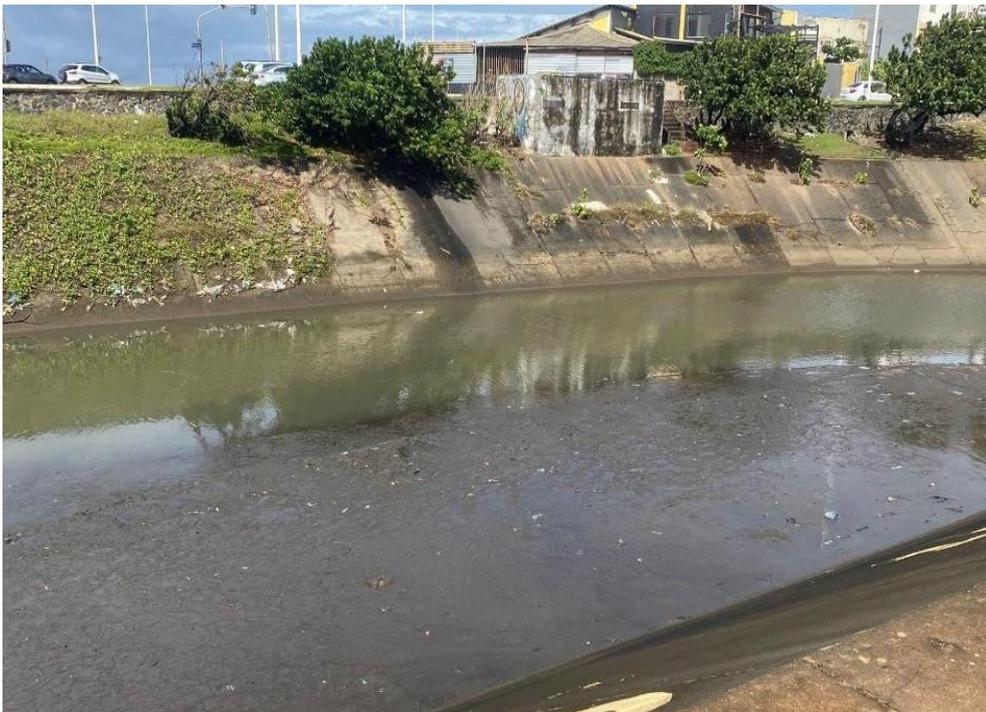
- i) Ponto 19 localizado no Centro Comercial Parque Costa Azul - Costa Azul, Salvador – BA (-12.99798, -38.44694). apresentado na Figura 20 e Figura 21.

A seguir temos a Figura 20 e Figura 21, em que a primeira figura apresenta uma vista do alto da ponte que atravessa a Avenida Octávio Mangabeira, onde pode-se observar a região próxima a foz do rio Camarajipe de uma maneira mais ampla, e na segunda, observa-se a existência de eflorescência, deslocamento, manchas de umidade, musgos, mofo, e até mesmo fissuras na calçada e nas paredes presentes ao entorno do rio Camarajipe, proximamente e de forma mais clara.
