**ANÁLISE INTEGRADA DE IMPACTOS URBANOS NO ESTUÁRIO DO
RIO CARAÍVA E NA ÁGUA SUBTERRÂNEA DA VILA HISTÓRICA DE
CARAÍVA**

Projeto de dissertação apresentado à Universidade Federal do Sul da Bahia e Instituto Federal de Educação, Ciência e Tecnologia da Bahia, como parte das exigências do Programa de Pós-graduação em Ciências e Tecnologias Ambientais para obtenção do Título de Mestre em Ciências e Tecnologias Ambientais.

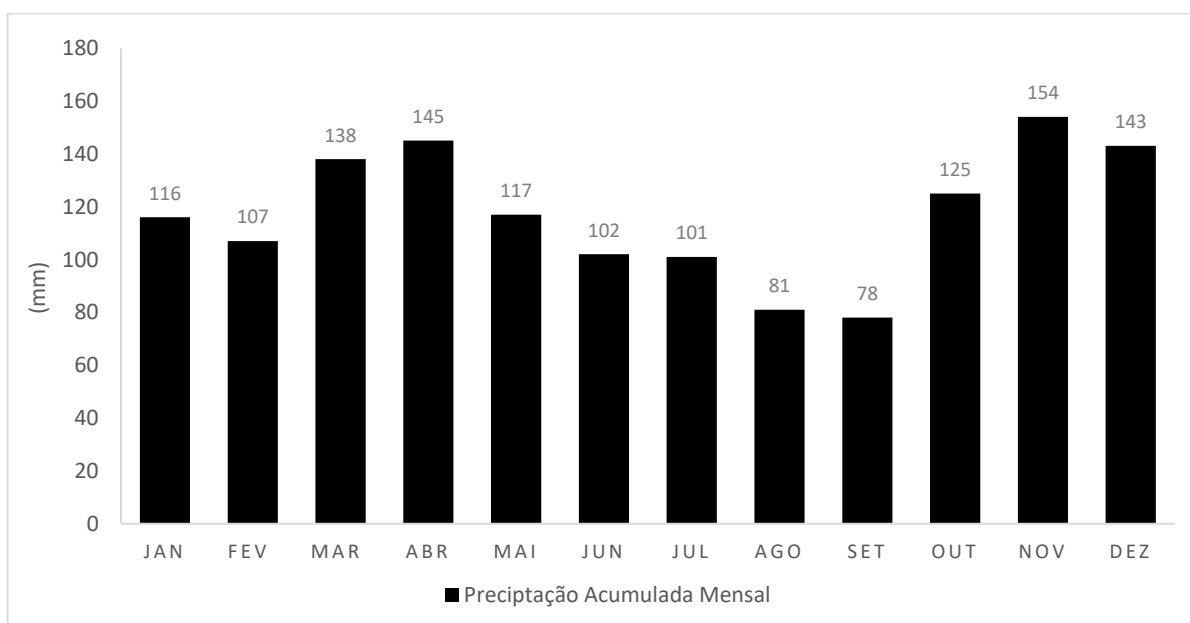
Figura 2 – Precipitação média mensal na região da Vila Histórica de Caraíva – BA no período entre 1988 a 2019. Dados disponibilizados pela estação pluviométrica COD. 01639019 e 01639033

Já para a determinação do período chuvoso na região, que de acordo com Menezes et al (2014) é o período em que a recarga do aquífero é mais acelerada, o que favorece a entrada de elementos a partir da superfície do solo, foi realizado um levantamento da série histórica de pluviosidade da região através da análise da ascensão do histograma das precipitações anuais (Figura 2). Como o período chuvoso na região ocorre entre os meses de outubro e abril, optou-se por fazer a amostragem em junho, assegurando assim que a água infiltrada nesse período teria percolado o solo e atingido o lençol.

Cabe ressaltar que, como apresentado na Figura 2, na região da Vila Histórica de Caraíva os meses entre outubro e abril são caracterizados como período chuvoso, o que de acordo com Jiang et al. (2018) intensifica o processo de infiltração de materiais lançados no solo, o que pode ter contribuído para concentrações elevadas de alguns parâmetros encontrados na água subterrânea.

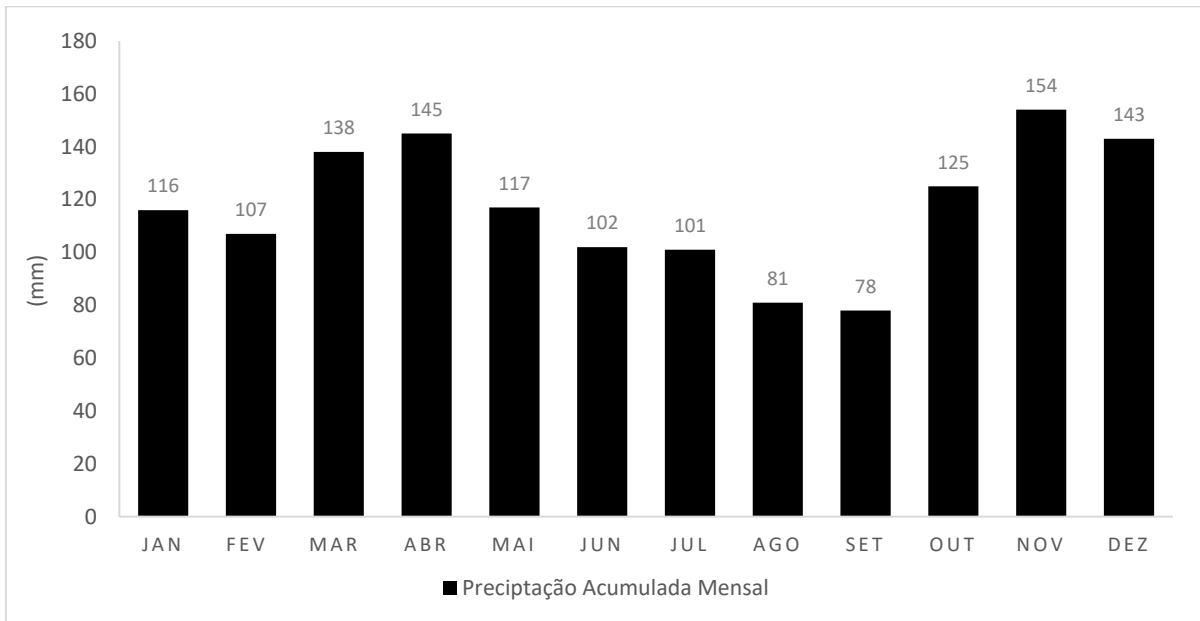
Figura 2 – Precipitação média mensal na região do estuário do rio Caraíva – BA no período entre 1988 a 2019. Dados disponibilizados pelas estações pluviométricas COD. 01639019 e 01639033

Como apresentado na Figura 2, o período chuvoso na região do estuário rio Caraíva ocorre, geralmente, entre os meses de maio a setembro e o período seco entre outubro e abril. No entanto, como observado na Figura 3, no ano de 2019 as precipitações nos meses de março

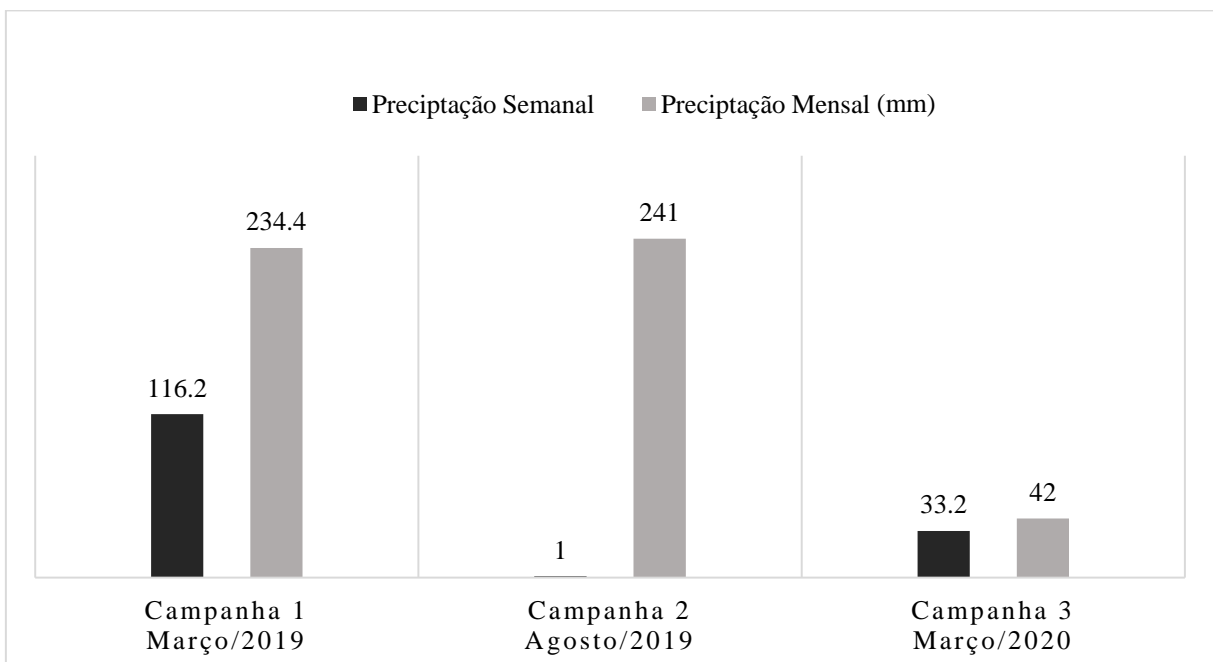
Figura 3 – Precipitação acumulada mensal e semanal em relação ao dia de amostragem na região do estuário do rio Caraíva – BA. Dados disponibilizados pelas estações pluviométricas COD. 01639019 e 01639033

Já para determinação do período seco e chuvoso foi realizado levantamento, na Agência Nacional de Águas (ANA) e no Instituto Nacional de Meteorologia (Inmet), da série histórica de pluviosidade da região através da análise da ascensão do histograma das precipitações anuais das estações pluviométricas que estão localizadas dentro da bacia do rio Caraíva (COD. 01639019 e 01639033) (Figura 2). Além disso foi realizado também um levantamento dos índices pluviométricos acumulados de 7 e 30 dias antes da data da realização das amostragens, com o objetivo de identificar o volume de precipitações próximo aos períodos de amostragem, uma vez que estes estão diretamente relacionados com a lixiviação do solo e o carreamento de materiais para o leito do rio (Figura 3) (INMET, 2020; ANA, 2020).

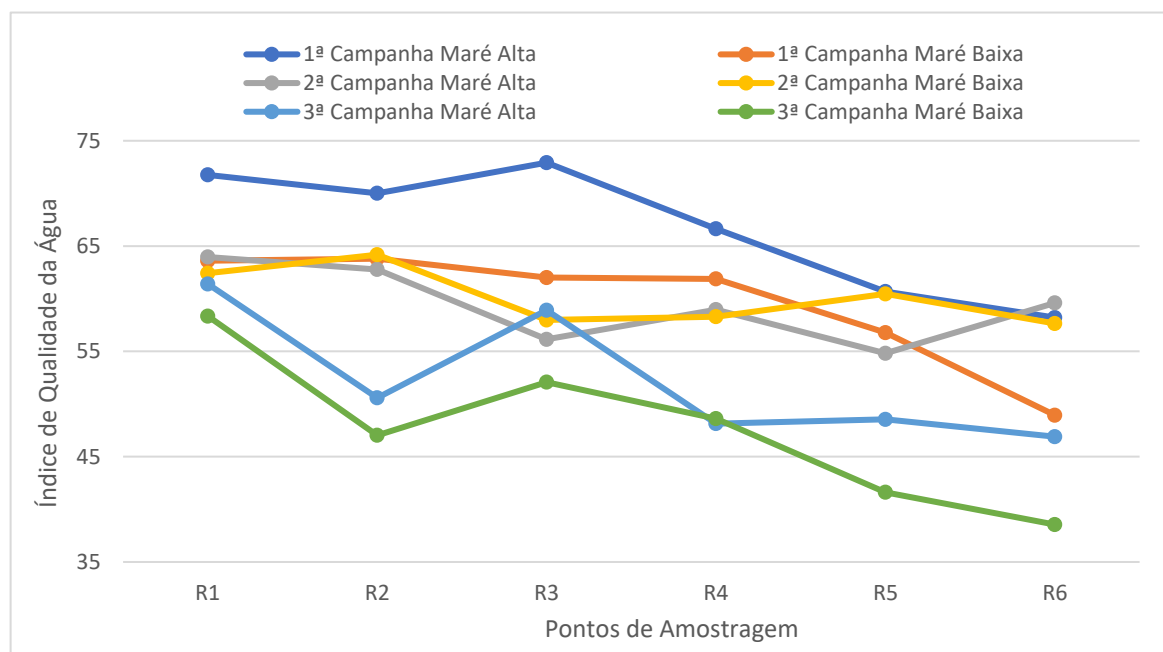
Figura 5 – Índice de Qualidade da Água dos pontos onde foram realizadas as amostragens ao longo do estuário do rio Caraíva

Como pode ser observado na Figura 5, grande parte dos pontos analisados apresentam-se com uma qualidade boa (IQA entre 52 - 79), estando alguns com uma qualidade aceitável (IQA entre 37 - 51). Isso reforça o afirmado anteriormente, de que as contribuições urbanas, devido à ausência de esgotamento sanitário adequado na Vila Histórica de Caraíva, e a lixiviação, erosão, escoamento superficial, tem contribuído diretamente para a situação atual do estuário. Cabe ressaltar que a qualidade boa foi observada, em sua grande maioria, no período de maior índice pluviométrico, 1ª e 2ª campanha, o que de acordo com Fia et al. (2015), Queiroz, Silva e Paiva (2017) e Mussálem-Castillejos et al. (2018), pode estar diretamente relacionado ao fato desse período proporcionar modificações no regime de vazão do rio, aumentando assim sua capacidade de diluição de diversos componentes lixiviados, justificando então o cenário encontrado.

A partir dos resultados obtidos nas variáveis físicas, químicas e microbiológicas (Tabela 2) foi possível determinar o IQA para os pontos onde foram realizadas as amostragens de água ao longo do estuário do rio Caraíva (Figura 5). De acordo com Costa (2008), a utilização desse índice é uma das principais formas de se verificar a presença de possíveis fontes de contaminação e o uso indevido dos corpos de água.
