**ANÁLISE DO SISTEMA DE DRENAGEM URBANA DOS BAIROS JARDIM DAS  
MARGARIDAS E NOVA CONSTITUINTE LOCALIZADOS  
EM SALVADOR, BAHIA.**

Trabalho de Conclusão de Curso apresentado ao Instituto Federal de Educação de Ciência e Tecnologia da Bahia, como requisito básico para a conclusão do grau de Técnico em Saneamento.

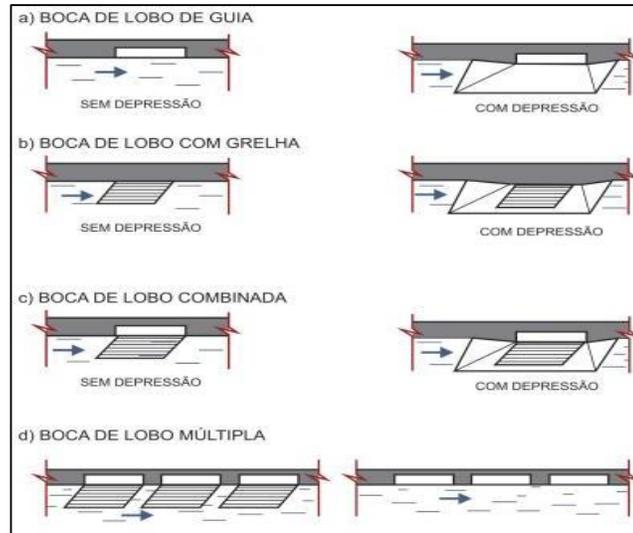
Figura 1 - Modelos de bocas coletoras.

As bocas coletoras são conhecidas como boca de lobo, são elementos de captação que conduzem a água da sarjeta até as galerias. Existem quatro tipos de modelos de bocas de lobo, como mostra a Figura 1 (FUNASA, 2015).

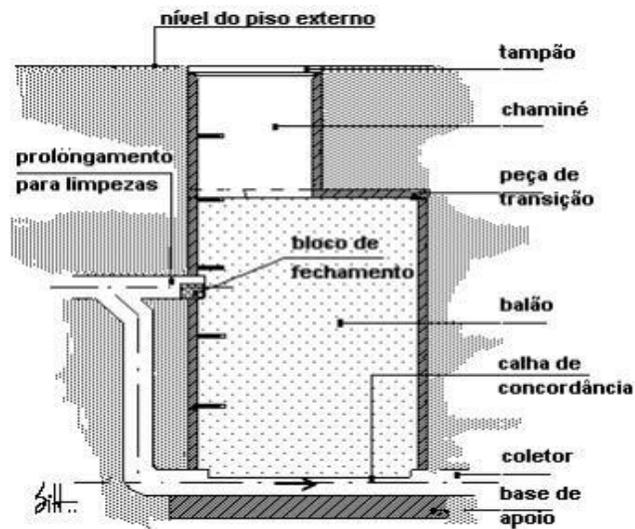
Figura 2 - Poço de visita.

Dispositivo destinado à manutenção na rede, essa estrutura tem como finalidade a inspeção e limpeza do sistema. A sua locação é indicada nos pontos de mudança de direção, mudança de declividade, cruzamento de ruas, e de diâmetro e, além disso, devem ter dimensão suficiente para a entrada de um operador, como ilustrado na Figura 2 (TOMAZ, 2013).

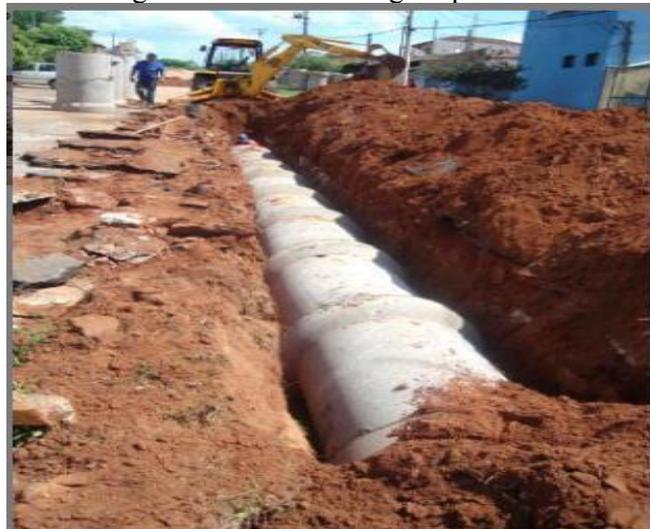
Figura 3 - Galerias de águas pluviais.

São tubulações principais destinadas ao transporte das águas captadas nas bocas coletoras e das ligações privadas até os pontos de lançamento final do projeto, ilustrada na Figura 3 (FUNASA, 2016).

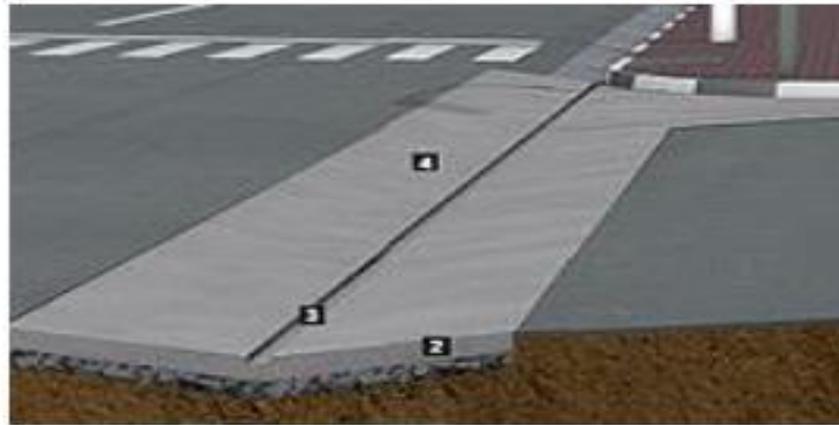
Figura 4 – Sarjetão.

São calhas formadas pela própria pavimentação de concreto nos cruzamentos das vias públicas, esses elementos são utilizados para dar orientação ao escoamento das águas provenientes lançadas pelas sarjetas, apresentado na Figura 4 (FUNASA, 2015).

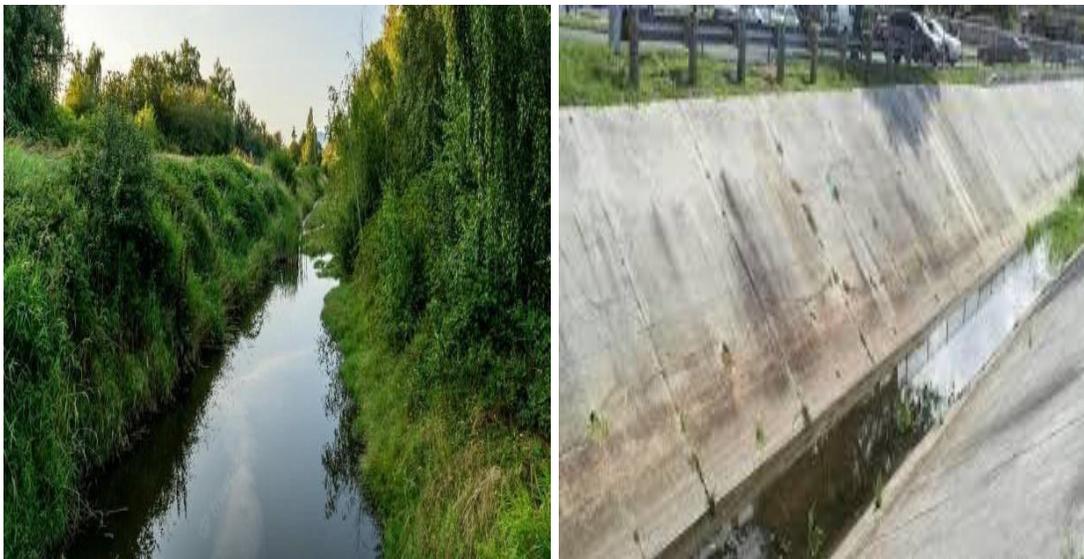
Figura 5 - Canais naturais e artificiais.

Os canais podem ser naturais, como os rios, ou artificiais que correspondem às valas escavadas com a finalidade de sustentação da passagem das águas, esses canais podem estar revestidos ou não, como mostra a Figura 5 (FUNASA, 2015).

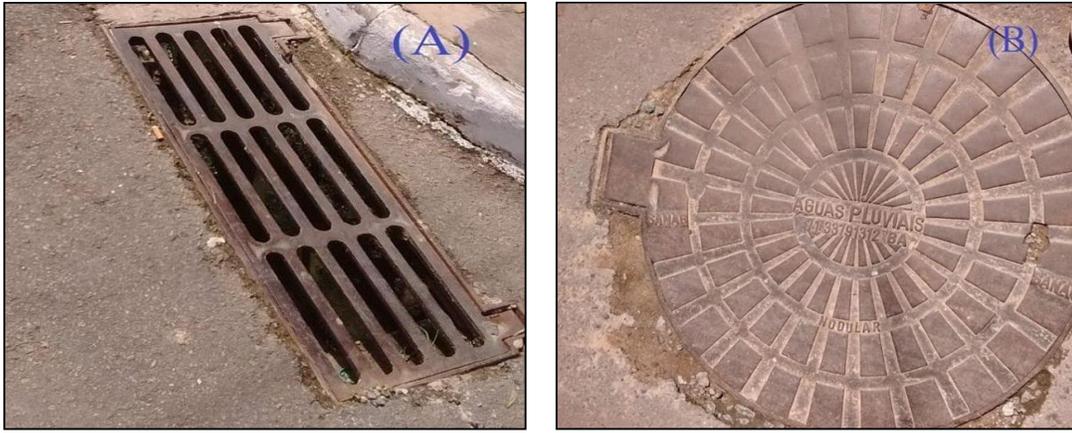
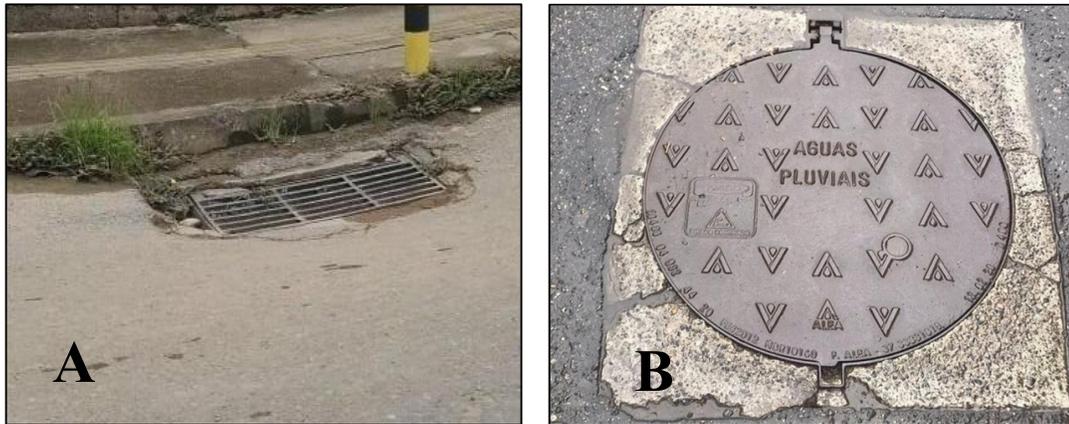
Figura 14 - Dispositivos de drenagem dos bairros Nova Constituinte e Jardim das Margaridas, (A) Boca de Lobo; (B) Poço de visita.

Todos estes dispositivos foram analisados nas duas áreas e se encontram em boas condições, como mostra a Figura 14. Segundo Silva, Pinheiro & Lopes (2013) equipamentos em boas condições não apresentam danos em sua estrutura. O percentual de equipamentos em bom estado foi de 100%, classificados de acordo com a metodologia dos autores.

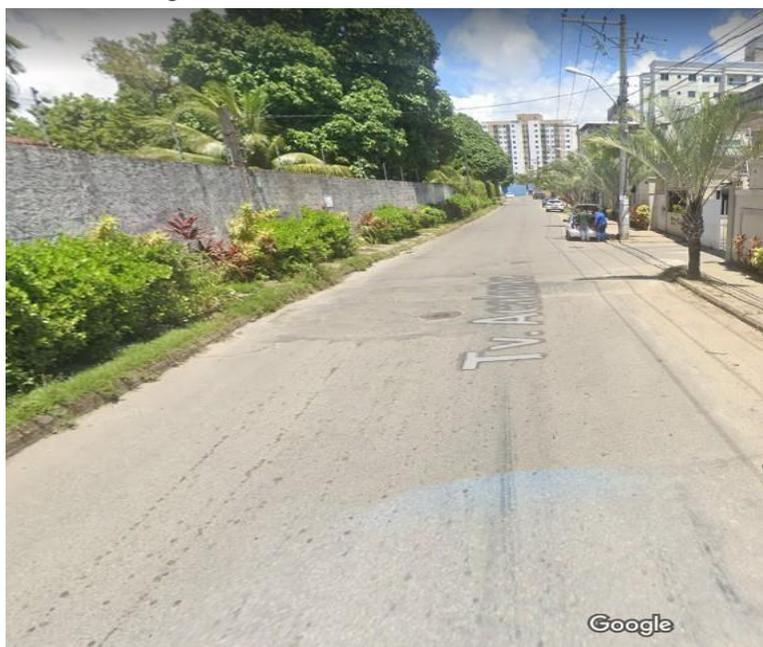
Figura 15 - Travessa do Acalanto 1.

Já no bairro Jardim das Margaridas a maior parte dos logradouros não apresentou os dispositivos de drenagem, apenas um logradouro apresentou todos os dispositivos de drenagem como exemplo: boca de lobo e poço de visita que foi a Travessa Acalanto 1, como mostrado na Figura 15, os outros 11 logradouros tiveram ausência dos dispositivos de drenagem.

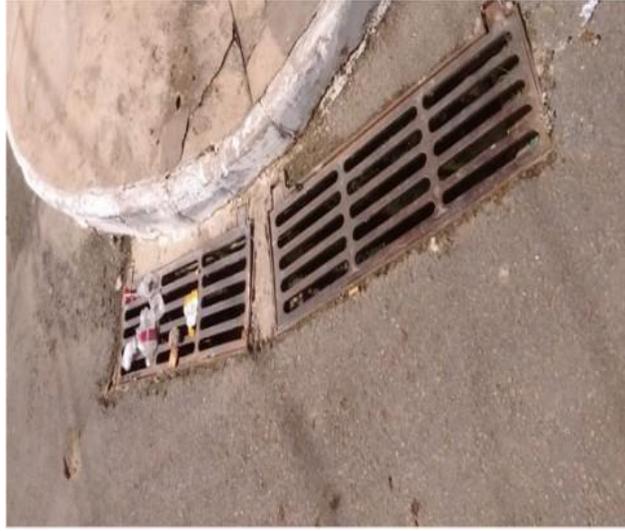
Figura 16 - Boca de lobo com presença de resíduos do bairro Nova Constituinte.

Já no quesito “resíduos sólidos próximos à entrada dos dispositivos” foi possível registrar que em alguns dos dispositivos do bairro de nova constituinte, a exemplo das bocas de lobos, foi possível visualizar a presença de resíduos sólidos próximos o sua entrada Figura 16. A presença de resíduos nas vias urbanas contribui principalmente em períodos de chuvas para surgimento de vetores de doenças endêmicas, além do transporte e processos de obstrução das seções de escoamento dos canais (NETO, 2006).

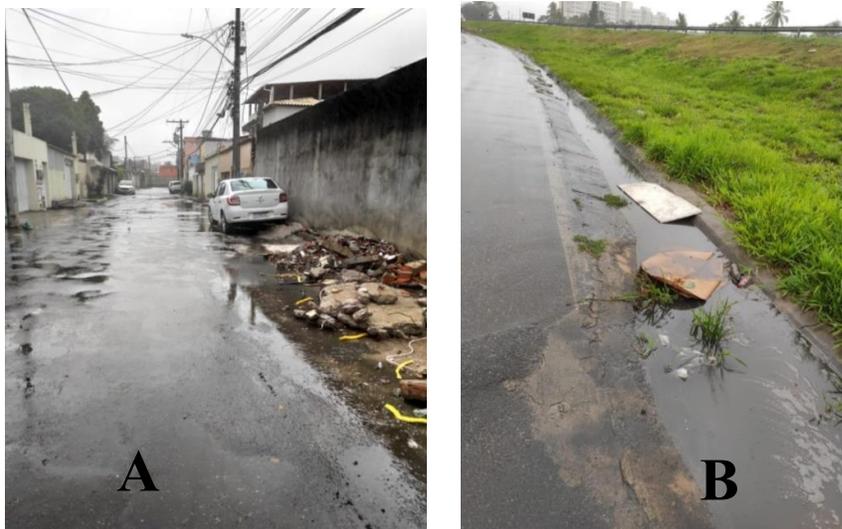
Figura 17 - Logradouros com presença de acúmulo de resíduos nas vias, (A) Rua: Alameda Be- Ti- Vi; (B) Travessa Acalanto 2.

No bairro Jardim das Margaridas o fator resíduo próximo aos dispositivos não foi identificado. Porém, alguns logradouros apresentaram acúmulo de resíduos nas vias, como mostrado na Figura 17.

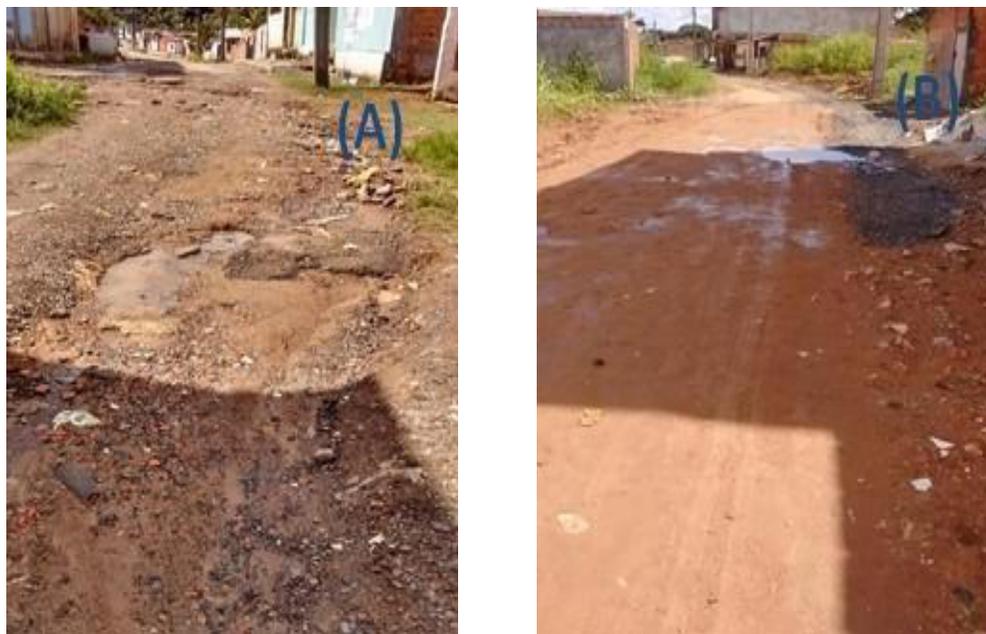
Figura 18 - Logradouros com solos desprotegidos, (A) Rua Beira rio de cima; (B) Rua 1ª Travessa da Gloria.

Já no critério “favorecimento na produção de sedimentos” observou-se que no bairro de Nova Constituinte foram identificados lugares com solo desprotegido, apenas em duas ruas a presença deste indicador Figura 18. A falta de cobertura vegetal do solo colabora com o carregamento de material solto para o sistema de drenagem (SILVA; PINHEIRO; LOPES, 2013).

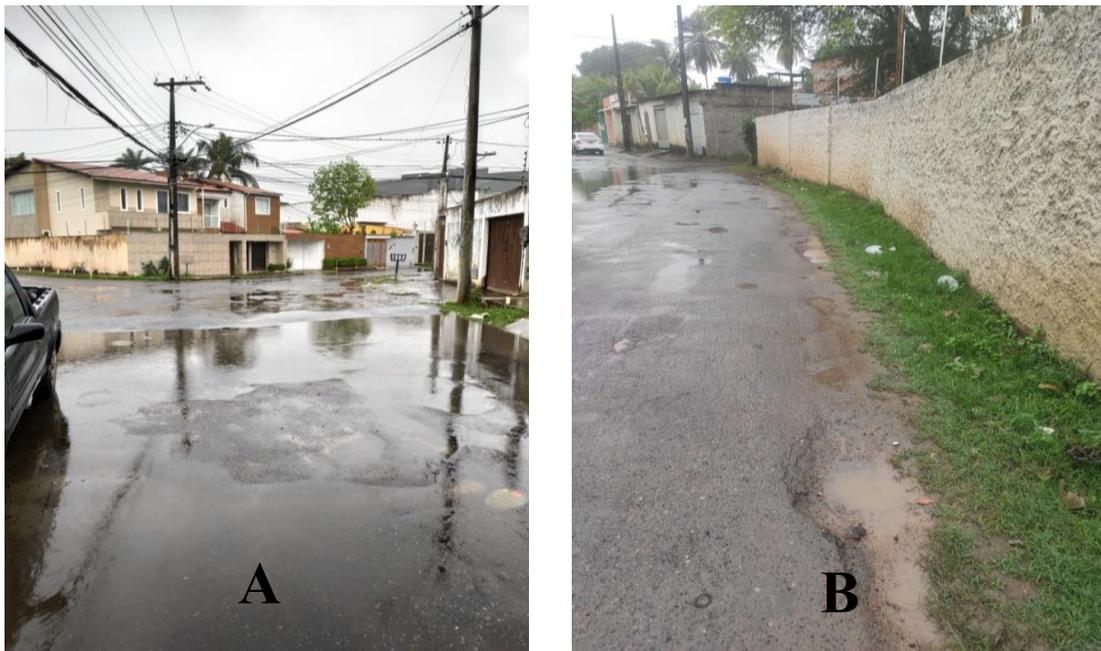
Figura 19 - Logradouros com erosão na pavimentação e com pontos de alagamentos, (A) Rua: Alameda Be- Ti- VI; (B) Joaquim Ferreira.

Já no Jardim das Margaridas, observou-se que o bairro não possui lugares com solo desprotegido, mas foi possível registrar que em algumas ruas do bairro apresentaram

degradação e erosão no solo, como ilustra a Figura 19, que podem ter sido provocadas pelo escoamento superficial. Ainda em uma rua também foi possível visualizar a presença de pequenos pontos de alagamento.

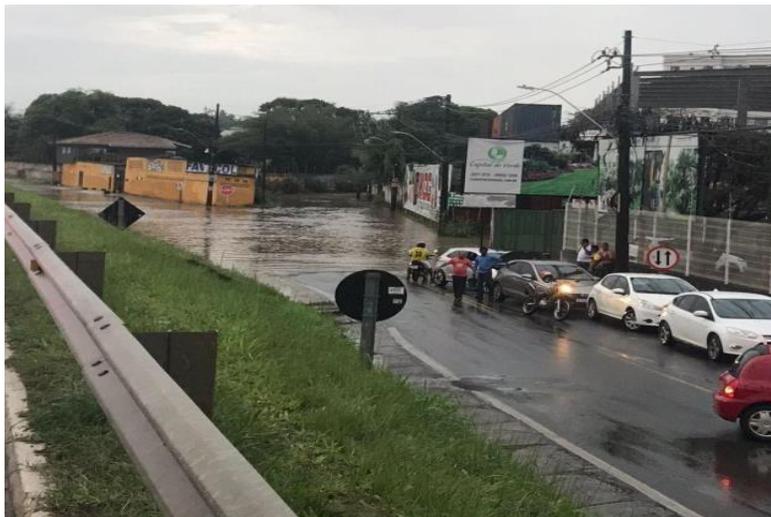
Figura 23 - Cruzamento da Travessa Acalanto 1 e 2 com retenção de escoamento.

Para a questão sobre a “frequência de alagamentos” os resultados para o bairro de Nova Constituinte foi 33% responderam que Sim, ocorrem dificuldades. Não, nenhum problema para transitar 67%. “Com a ocorrência de chuva, há conforto e segurança no trânsito de veículos?” Sim, afirmaram ocorrer algum problema 32%. Não, nenhum problema no trânsito 68%. Já no bairro Jardim das Margaridas o resultado apresentou que 10 % responderam não ocorrem alagamentos, 10% ocorrem alagamentos em eventos chuvosos muito intensos e 80% disseram que sempre ocorrem alagamentos quando há precipitação pluvial, foi possível observa-se que as pessoas que fizeram parte desse percentual são moradores que residem nas ruas com cotas mais baixas da área. Em que a há falta dos dispositivos. O exemplo do bairro Jardim das Margaridas, são as ruas Travessa Acalanto 1 e 2, mostradas na Figura 23.

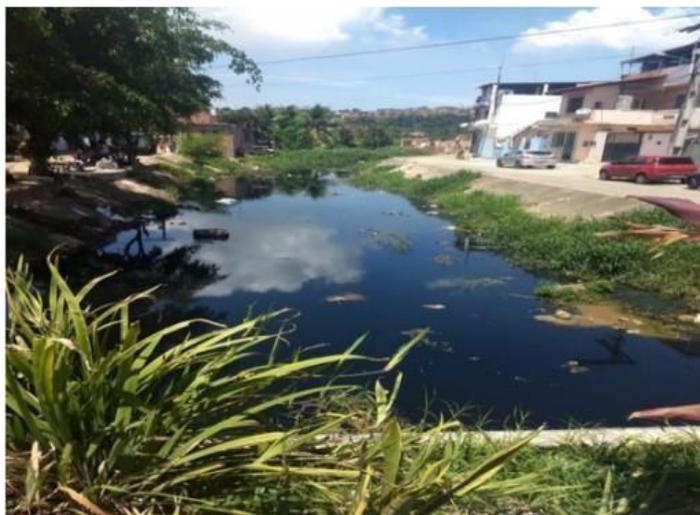
Figura 24 - Rio Paraguari atualmente.

Outro ponto importante observado foi em relação aos rios pertencentes a cada bairro referente à sua atual situação. O Rio Paraguari pertencente ao bairro de Nova Constituinte apresenta visivelmente problemas ambientais, um deles é a presença de resíduos sólidos, foi possível visualizar o processo de eutrofização no seu curso de água, como mostra a Figura 24.

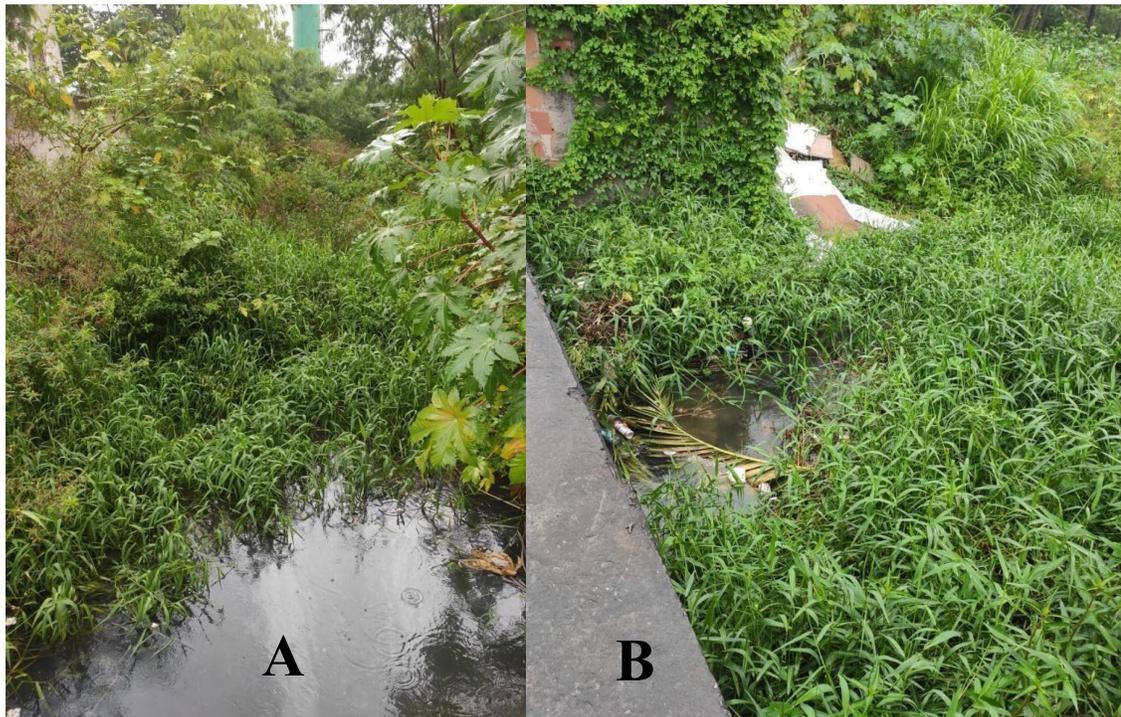
Figura 25 - Rio Ipitanga atualmente, (A) curso do rio; (B) Rio Ipitanga com presença de resíduos.

Já o Rio Ipitanga no bairro Jardim das Margaridas, mostrado na Figura 25 apresentou-se uma forma crítica, é quase impossível identificar o seu curso de água porque o rio apresenta cobertura vegetal em excesso, e também possui resíduos sólidos, esses problemas podem dificultar a passagem do escoamento e contribuir para o favorecimento dos alagamentos no bairro. Os resíduos podem ser causados pelo lançamento direto para o corpo hídrico ou carregados através do escoamento superficial, o que ocasiona poluição e obstrução do canal. Já a eutrofização das águas é causada pelo excesso de nutrientes provenientes do lançamento irregular de esgoto doméstico.

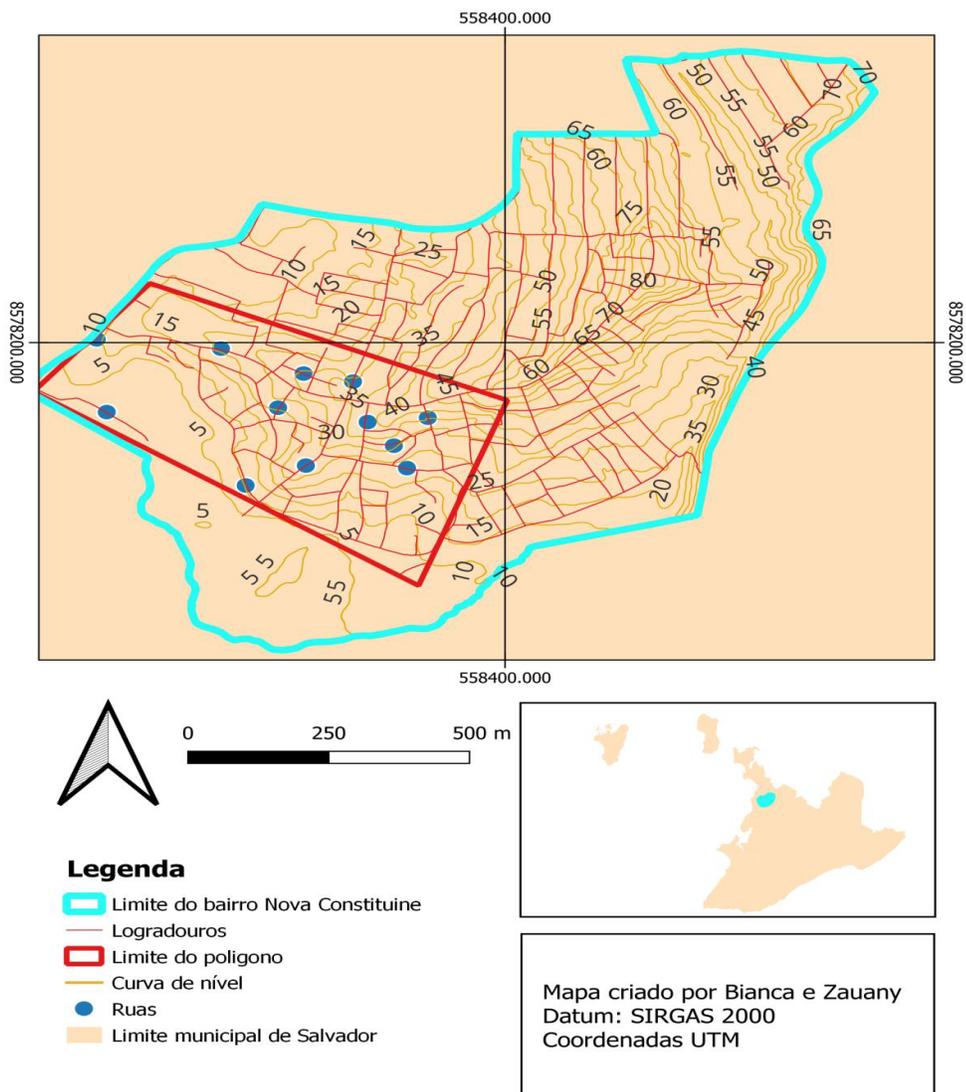
Figura 26 - Mapa da Curva de nível do bairro Nova Constituinte.

Para o bairro de Nova constituinte as cotas apresentadas na área do polígono foram às de variação numéricas de 5 a 45 referente à parte baixa do bairro, como mostrado na Figura 26.

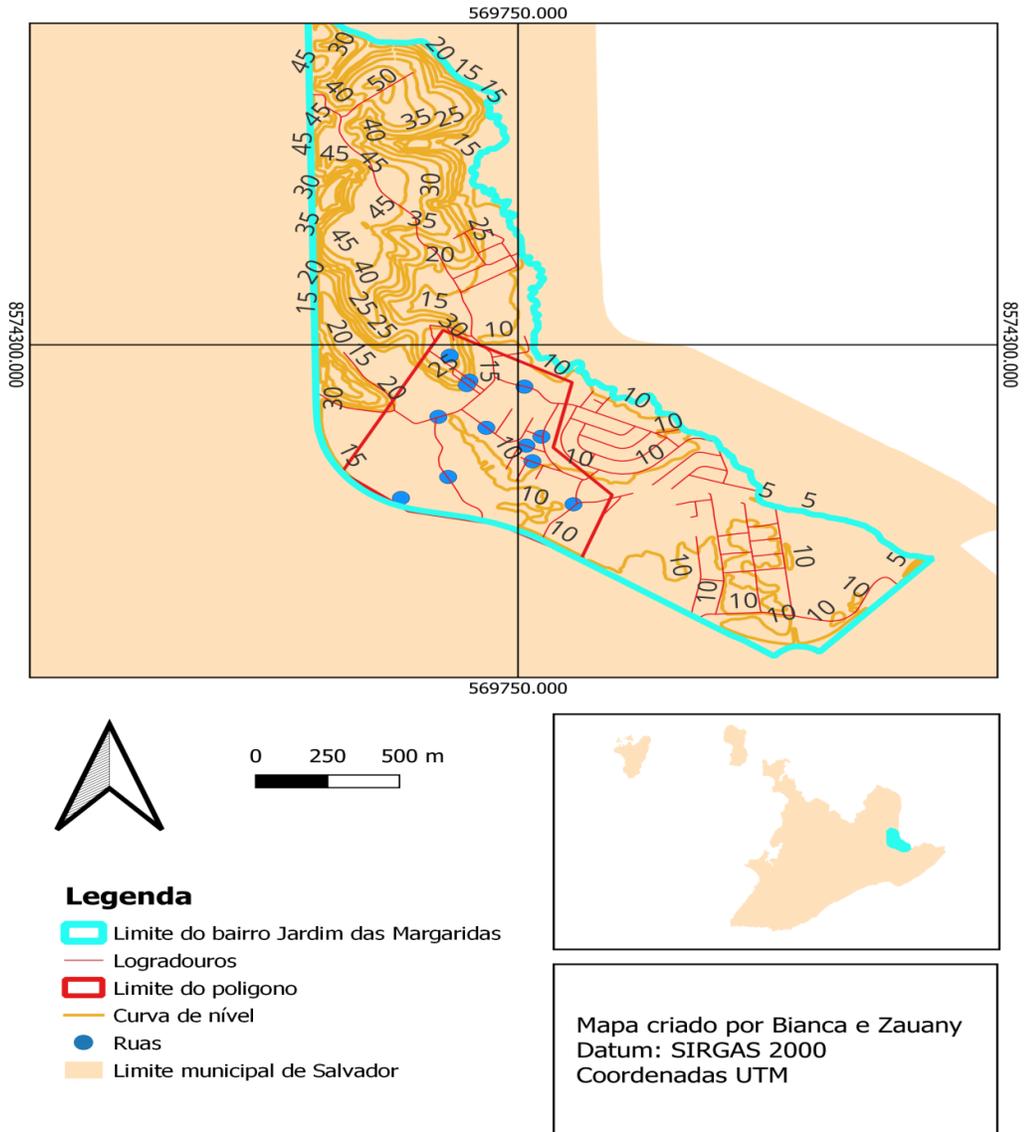
Figura 27 - Mapa da Curva de nível do bairro Jardim das Margaridas.

Já para o bairro de Jardim das Margaridas, as cotas apresentadas na área do polígono foram às de variações numéricas de 10 a 25 referente à parte mais baixa do bairro, como mostrado na Figura 27.
