INSTITUTO FEDERAL DE EDUCAÇÃO, CIÊNCIA E TECNOLOGIA – IFBA
CAMPUS VITÓRIA DA CONQUISTA – BAHIA
BACHARELADO EM ENGENHARIA CIVIL

**ANÁLISE SOBRE A PRESENÇA DO ESGOTO SANITÁRIO EM GALERIAS
DE ÁGUAS PLUVIAIS NA CIDADE DE BRUMADO-BA**

Trabalho de Conclusão de Curso (Bacharelado em Engenharia Civil) -- Instituto Federal da Bahia, 2024.

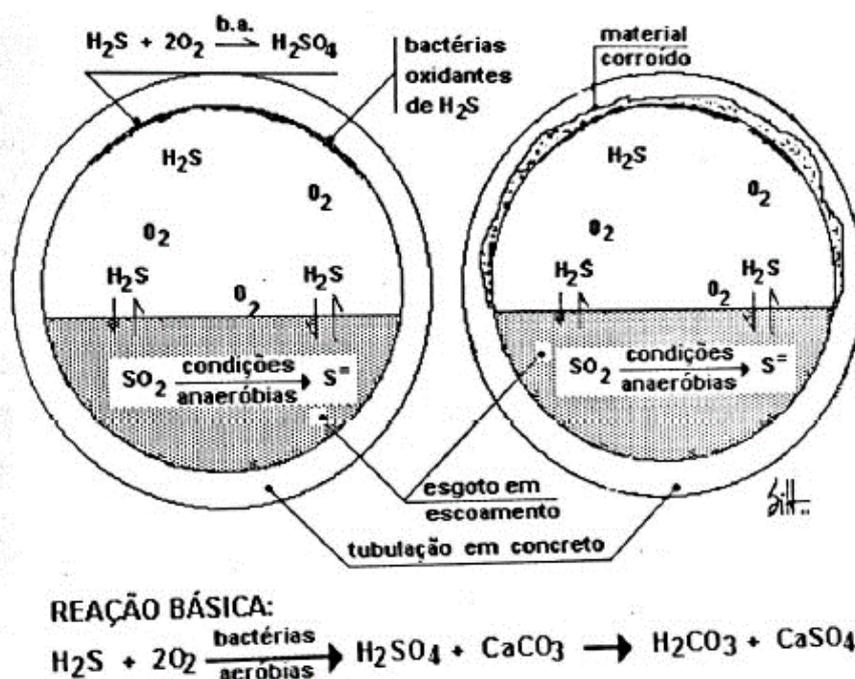
O fenômeno pode ser esquematizado e ilustrado conforme a figura a seguir:

Figura 1: Corrosão bacteriana do concreto nas canalizações de esgotos sanitários:

O esgoto doméstico contém bactérias que, ao se decomporem, produzem gases que condensam originando o ácido sulfúrico. Esta substância possui alto poder de reação sobre aglomerantes, como por exemplo, o cimento comum. Materiais metálicos também não estão livres do efeito corrosivo desse ácido. Medidas como controle da produção de ácido sulfúrico, e eliminação deste, ajudam na durabilidade dos condutos que sofrem com a corrosão do ácido gerado pela decomposição bacteriana (Medeiros Filhos, 1997).

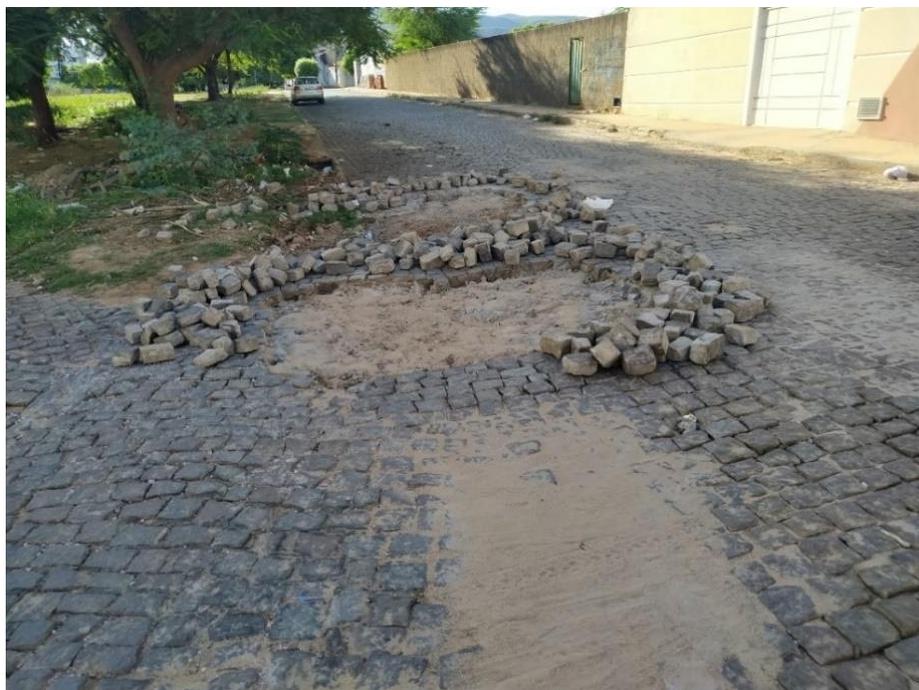
Figura 4: Danos causados em via de rolamento localizados na rua Jorgeane Silva Mende, 115, bairro Santa Teresa, Brumado/BA, coordenadas geográficas $14^{\circ} 11' 53,9''$ S – $41^{\circ} 40' 04,6''$ W. Em 26/12/2023 às 16h 24min:

Essas imagens evidenciam os impactos referentes a infraestrutura urbana, afinal as vias de rolamento de veículos do município estão totalmente comprometidas, gerando transtornos aos usuários, que incluem mudança de trajetos, dificuldades em guardar os próprios automóveis em suas residências, além de eventualmente envolverem-se em acidentes, como exposto nas reportagens veiculadas em mídias locais (Figuras 7 e 8).

A adoção de medidas e correta aplicação das normas por parte do poder público é fundamental para manutenção das galerias de águas pluviais e dos pavimentos acima destas, devido a possibilidade de desmoronamentos originados pela corrosão da presença de esgoto doméstico nos condutos. Quando confirmada a presença de esgoto doméstico na parte do sistema, por norma, é necessário a utilização de materiais com resistência a sulfatos para execução e manutenção de obras de galerias de águas pluviais.

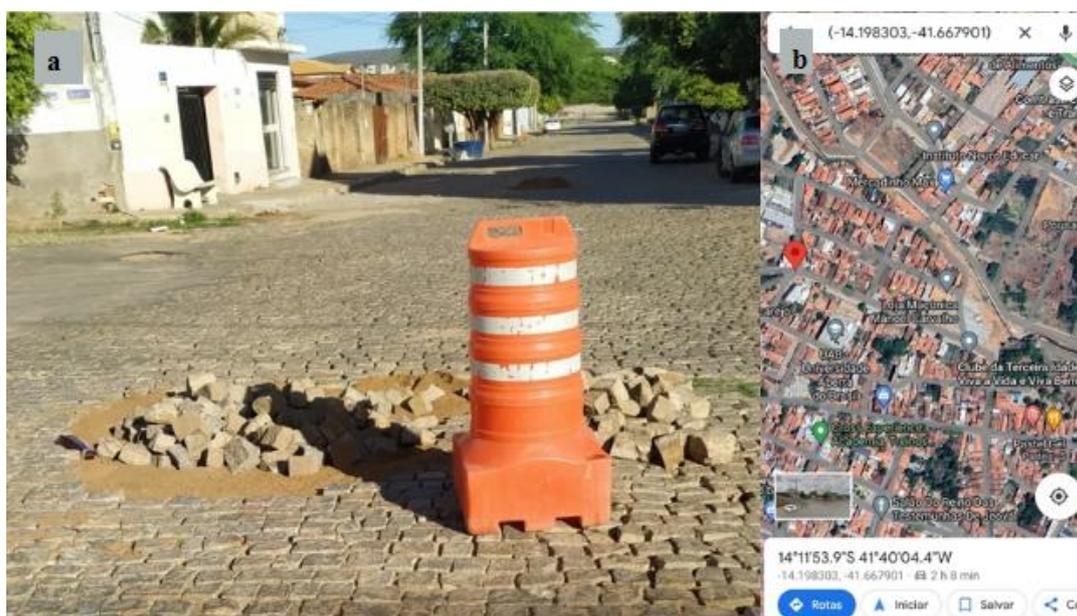
Figura 5: (a) Danos causados em via de rolamento próximo a um posto de visita (PV), localizados na rua Jorgeane Silva Mende, 120, Santa Teresa, Brumado/BA, coordenadas geográficas $14^{\circ} 11' 53,9''$ S – $41^{\circ} 40' 04,4''$ W, data do registro 26/12/2023 às 16h 25min. (b) Imagem de satélite da localização do registro:

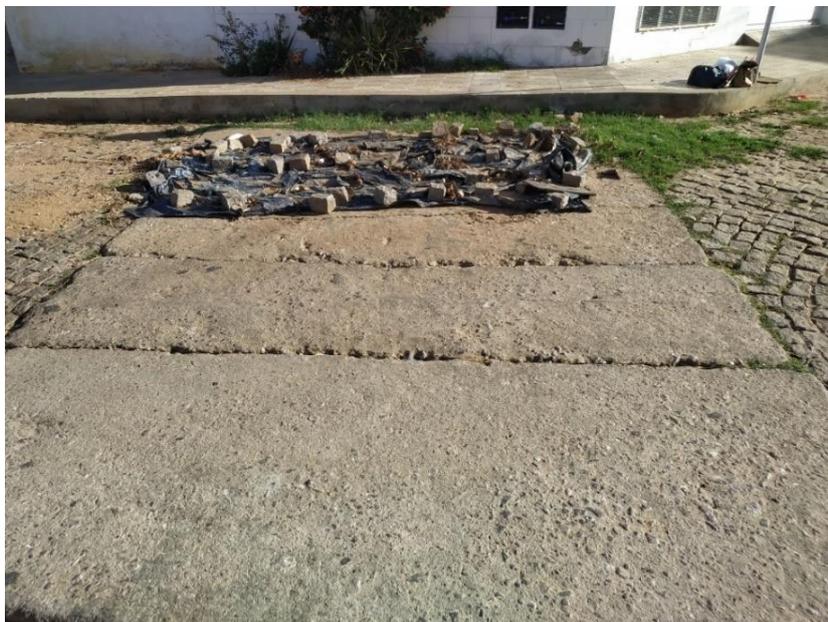
Figura 6: Danos causados na via de rolamento em tampa de um posto de visita (PV), localizados na rua Jorgeane Silva Mende, 130, bairro Santa Teresa, Brumado/BA, coordenadas geográficas 14° 11' 54,1" S – 41° 40' 04,5" W, data do registro 26/12/2023 às 16h 24min:

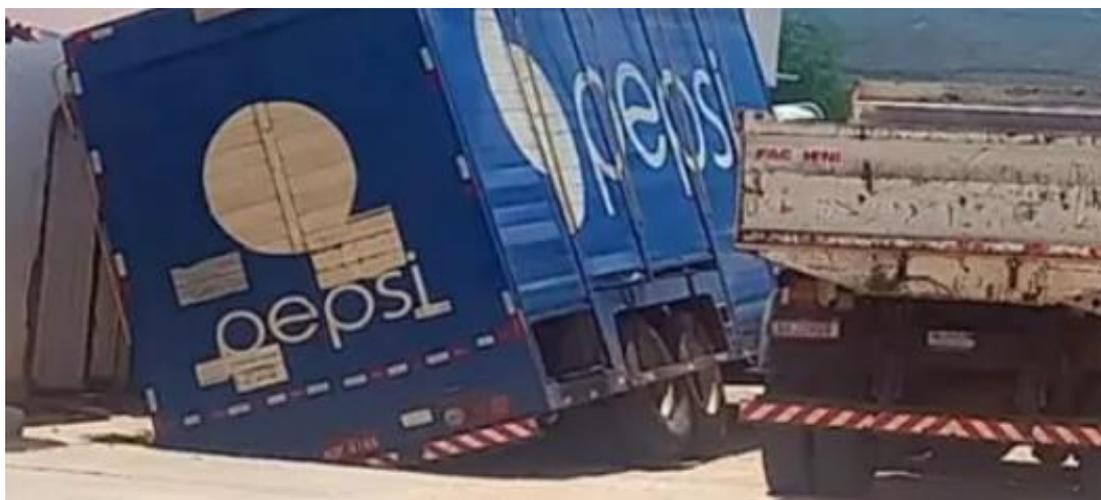
Figura 7: Galeria de águas pluviais desmorona na Rua Paulo Firmino dos Santos, no Bairro Dr. Juracy, Brumado/BA, por volta do meio dia de quinta-feira (07/12/2023) e um caminhão ficou com parte das rodas traseiras afundadas no local:

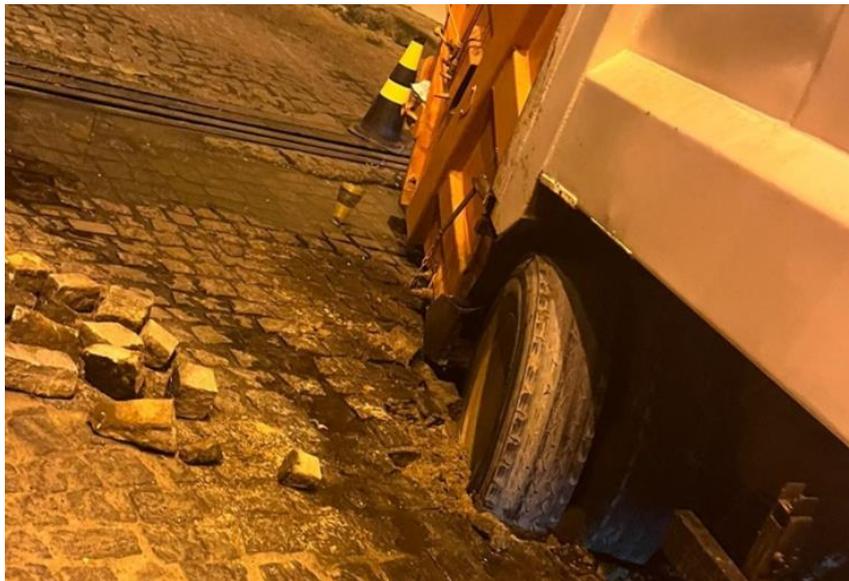
Figura 8: Galeria de águas pluviais desmorona e caminhão de coleta de lixo fica preso em buraco nas imediações da Câmara Municipal de Brumado/BA, sábado (02/03/2024), por volta de 22h20:

A imagem exposta na figura 8, demonstra que a situação comprometeu outros serviços essenciais do município, como foi o caso da coleta de lixo. A reportagem mostrou ainda que existem inúmeros buracos espalhados nas vias públicas, algo que corrobora para a conclusão de que a situação da cidade é generalizada.

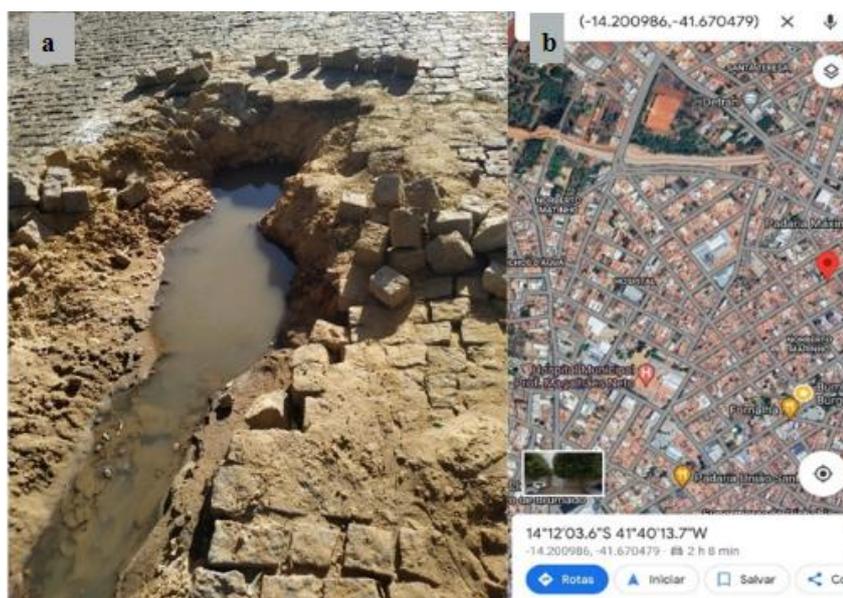
Figura 9: (a) Danos causados em via de rolamento, localizados na rua Artur Revenster, 224, Centro, Brumado/BA, coordenadas geográficas 14° 12' 03,6" S - 41° 40' 13,7" W, data do registro 26/12/2023 às 16h 16min. (b) Imagem de satélite do registro, conforme coordenadas as cotas altimétricas são inferiores ao Hospital Municipal:

A figura 9 exhibe mais danos causados no espaço urbano do município, deixando a via praticamente intransitável e com riscos de acidentes. Nesse ponto, ocorreu obstrução da saída e entrada de veículos da garagem de uma residência. É possível observar a presença de esgoto sanitário a céu aberto na via, algo que proporciona proliferação de doenças de veiculação hídrica e de seus vetores, desconforto e transtornos à população, situação que se torna mais grave em virtude da localização, nas proximidades do Hospital.

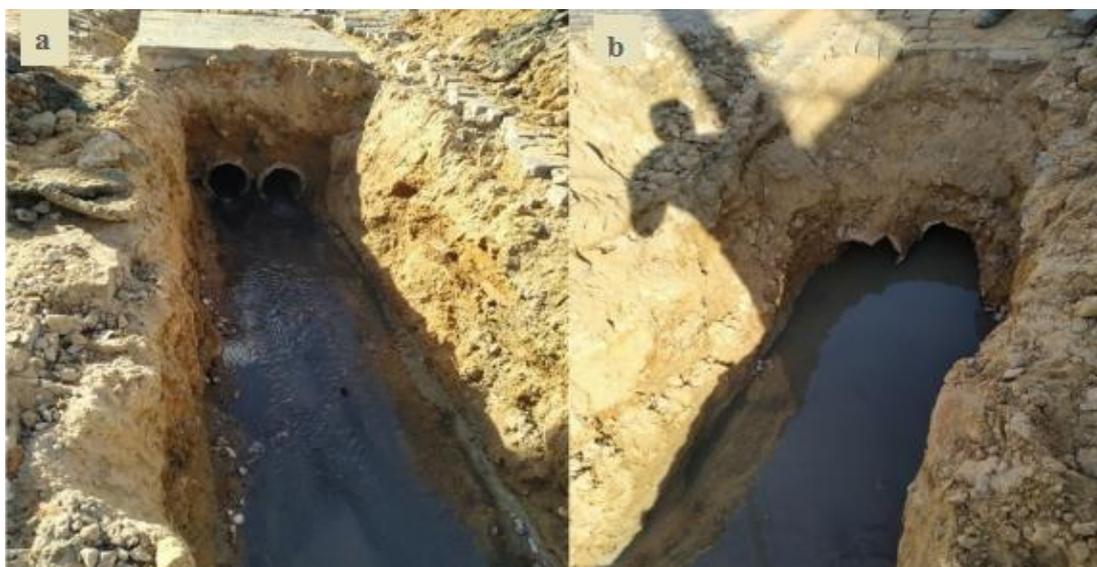
Foi possível observar também, em outra localidade do município, danos críticos em galerias após um posto de visita (PV), onde houve a execução de uma obra de recuperação, porém em inconformidade com a NBR 8890/2020, já que a Norma recomenda a utilização de cimento resistente a sulfatos em casos que seja comprovada a contaminação por esgoto (Figura 10). É válido ressaltar que, em comparação com o cimento comum, o cimento com resistência a sulfatos não possui preço relativamente diferente, e também é facilmente encontrado no mercado, não impactando de forma contundente no custo das obras.

Figura 10: (a) e (b) Danos causados em via de rolamento após PV, localizados na rua Sr Passos, 240, Noberto Marinho, Brumado/BA, coordenadas geográficas 14° 11' 56,3" S - 41° 40' 15,5" W, data do registro 26/12/2023 às 16h 12min:

A situação impactou o funcionamento de uma loja de materiais de construção (recebimento e desembarque de mercadorias), assim como o acesso dos clientes. Como o comprimento da vala para recuperação dos danos era de cerca de cinco metros, resultou em transtornos também para o estacionamento de veículos.

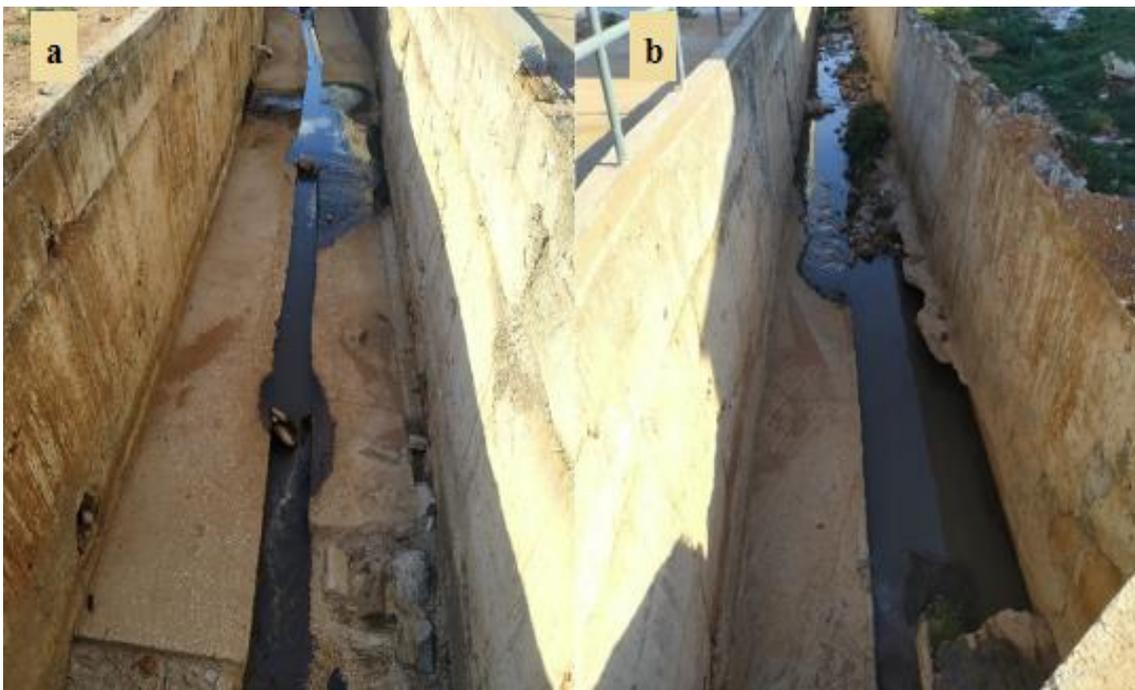
Os registros presentes nas figuras 11a e 11b, evidenciam uma galeria de águas pluviais de tipo desconhecida, com comprimento quilométrico, que deveria ser confeccionada para drenagem pluvial. Entretanto, está sendo utilizada indevidamente para transportar esgoto doméstico por dispositivo de seção menor presente na galeria.

Figura 11: (a) e (b) Presença de esgoto sanitário a céu aberto em galeria de águas pluviais de tipo desconhecida. Localizada na Av João Gonçalves Sobrinho, 187, Feliciano Pereira Santos, Brumado/BA, coordenadas geográficas 14° 11' 53,3" S - 41° 39' 56,6" W, data do registro 26/12/2023 às 16h 27 min:

Como se num sistema de esgoto unitário, a secção maior da galeria está sendo utilizada no transporte da mistura dos efluentes, quando um aumento de vazão em eventuais chuvas. Tal situação demonstra que o sistema existente na cidade de Brumado/BA, diverge do sistema de esgoto escolhido como obrigatório para todo território brasileiro, que é o separador absoluto.

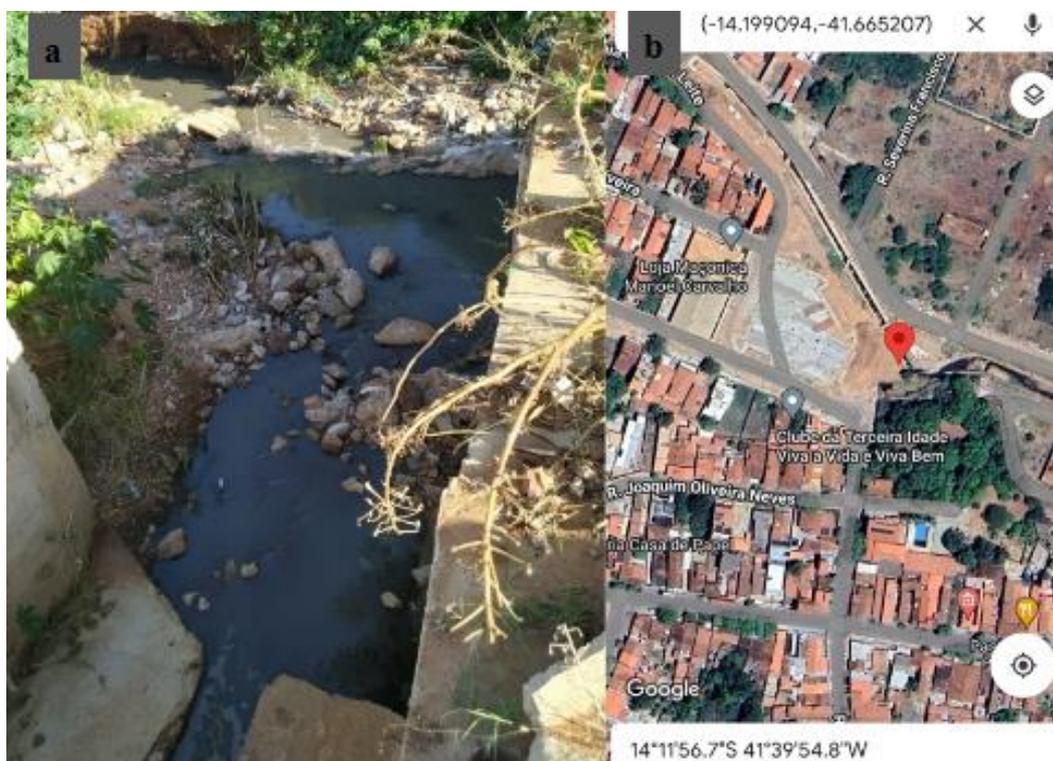
Figura 12: (a) Presença de esgoto sanitário acumulado a céu aberto em galeria de águas pluviais do tipo desconhecida. Localizada na Av João Gonçalves Sobrinho, Feliciano Pereira Santos, Brumado/BA, coordenadas geográficas 14° 11' 56,7" S - 41° 39' 54,8" W, data do registro 26/12/2023 às 16h38min. (b) Imagem de satélite do registro fotográfico:

Como demonstrado nas figuras 11b, 12a, 12b e 13, nota-se também a deterioração da galeria, possivelmente pela não utilização de materiais resistentes a tal tipo de efluente, conforme a NBR 8890/2020 recomenda. Na figura 13, apesar da ausência de chuva, a presença do esgoto é considerável e constante.

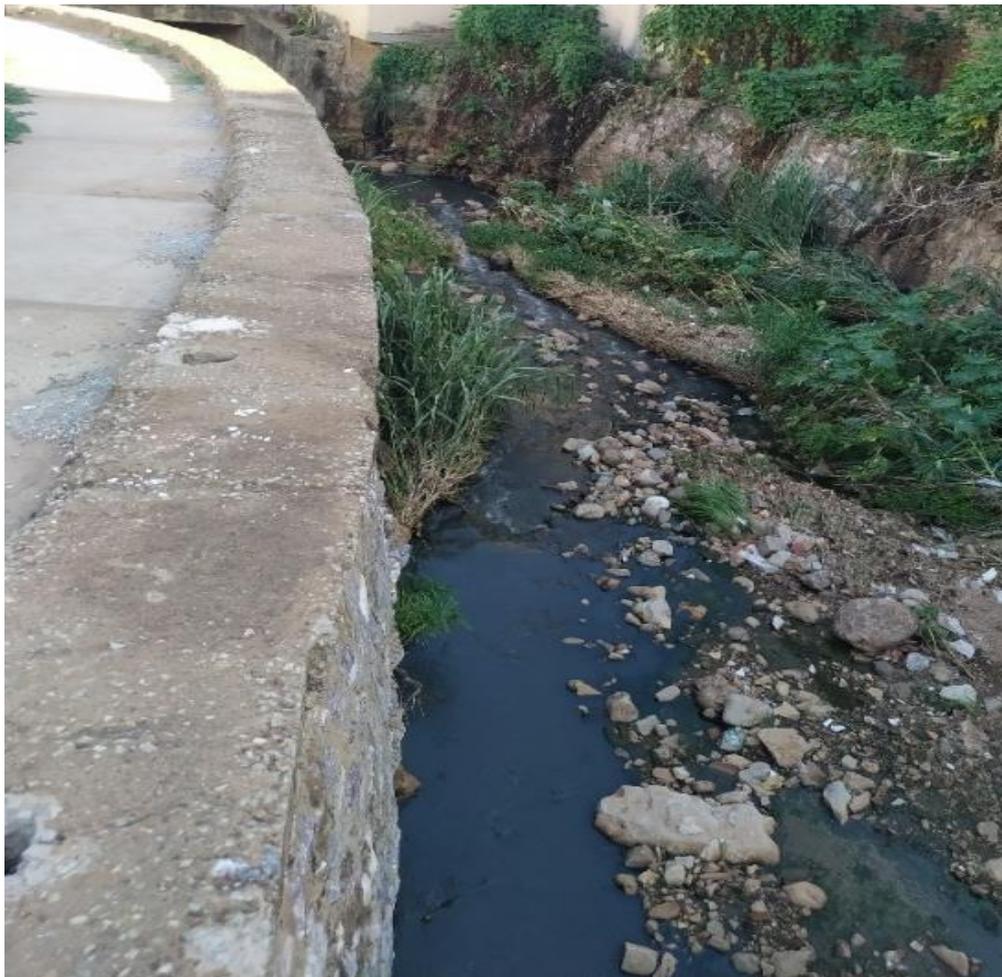
Figura 13: Presença de esgoto doméstico acumulado a céu aberto em galeria de águas pluviais de tipo desconhecida, já bastante deteriorada. Localizada na Av João Gonçalves Sobrinho, Feliciano Pereira Santos, Brumado/BA, data do registro 26/12/2023 às 16h38min:

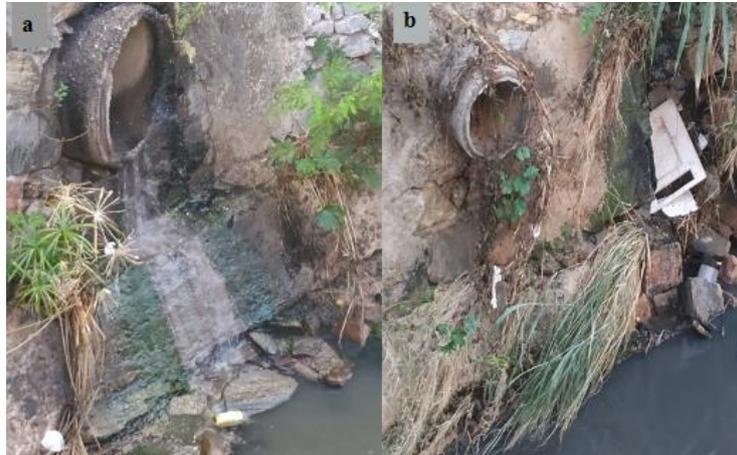
Em alguns casos, galerias de menor porte foram observadas desembocando nas já existentes (Figura 14), provocando o acúmulo de esgoto doméstico e aumentando a vazão do efluente, o que sugere que outras partes da cidade também utilizam o sistema de forma indevida. Se isso ocorrer, demonstra uma desordem generalizada no município, com saneamento deficiente, emissão de efluentes líquidos sem controle e tratamento, além da poluição ambiental e de saúde pública, como já citados.

Figura 14: (a) Presença de esgoto sanitário em galeria de águas pluviais que desemborça na anterior. (b) Presença de esgoto sanitário em galeria de águas pluviais que desemborça na anterior. Localizadas na Av João Gonçalves Sobrinho, Feliciano Pereira Santos, Brumado/BA, coordenadas geográficas 14° 11' 58,8" S - 41° 39' 45,5" W, data do registro 26/12/2023 às 16h40min:

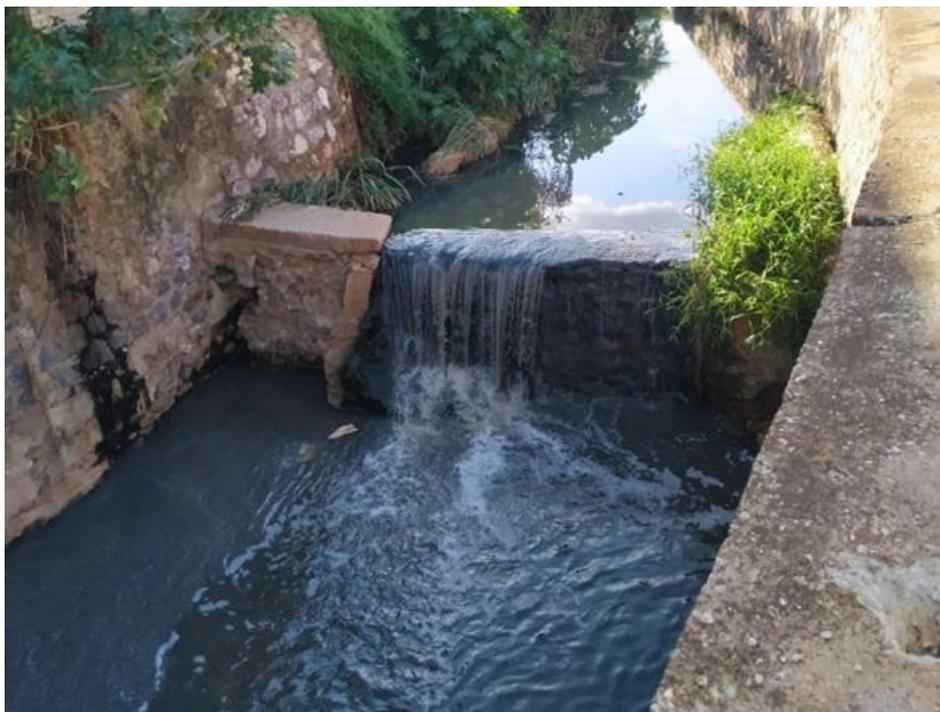
Na figura 15 foi constatado o acúmulo do efluente em virtude dos entroncamentos de outras galerias, também de coloração escura e com presença de mal cheiro. Além do risco, o desconforto provocado pelo mau cheiro pode impactar o mercado imobiliário dessa região.

Figura 15: Presença de esgoto doméstico acumulado a céu aberto, com grande vazão, em galeria de águas pluviais. Localizada na Av João Gonçalves Sobrinho, Feliciano Pereira Santos, Brumado/BA, coordenadas geográficas 14° 11' 58" S - 41° 39' 46,8" W, data do registro 26/12/2023 às 16h42min:

Pode-se assumir que a vazão do efluente exposta na figura 15, tem alto potencial de contaminação e que necessita de um tratamento para que fosse lançado em algum corpo receptor. Além do mais, o efluente nesse ponto é transportado a céu aberto, o que piora a situação. É válido ressaltar também, que essa vazão não corresponde a totalidade do esgoto gerado pelo município, e sim somente de alguns bairros.

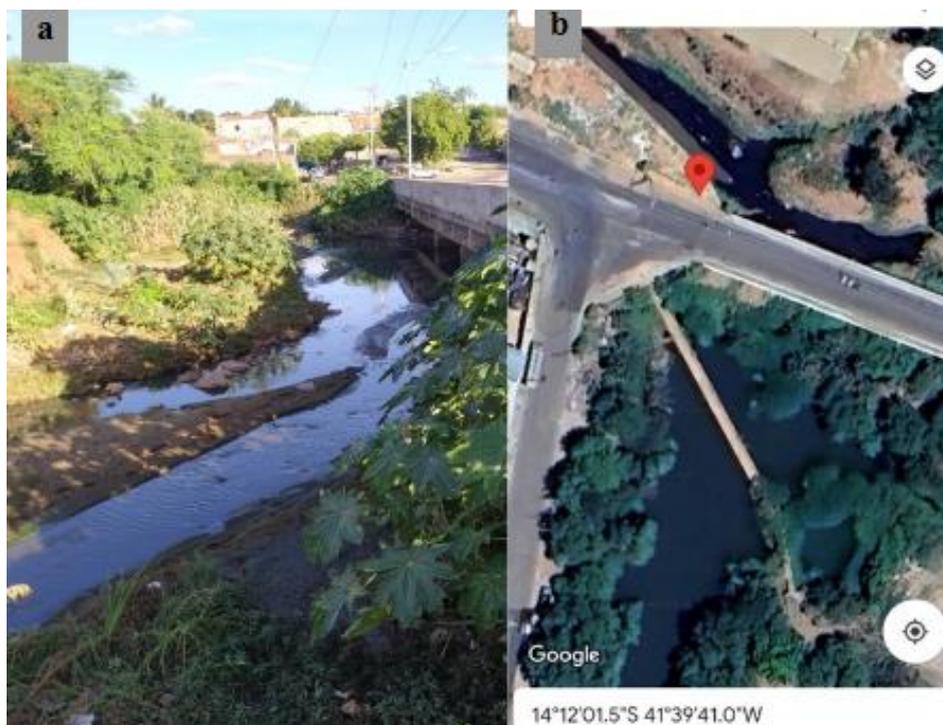
A direção e o sentido do efluente dessa galeria exposta nas figuras 11, 12, 13 e 15 vão de encontro ao Rio do Antônio, destino final da mesma, e, como demonstrado nas figuras 16b e 17b, a coloração do corpo receptor é a quase a mesma do efluente. Assim, é possível deduzir que tal corpo d'água está sendo intensamente afetado pela presença do efluente esgoto.

Figura 16: (a) Destino final da galeria atingindo o corpo receptor Rio do Antônio, nas proximidades da antiga barragem de elevação de vazão. Localizada na Av João Gonçalves Sobrinho, Feliciano Pereira Santos, Brumado/BA, coordenadas geográficas 14° 12' 01,5" S - 41° 39' 41,0" W, data do registro 26/12/2023 às 16h44min. (b) Imagem de satélite do registro fotográfico:

A figura 16 expõe, numa antiga barragem da cidade, um equipamento de elevação de vazão que outrora fora utilizado para captação e abastecimento de água do município, na qual percebeu-se uma pequena diferença de coloração da água à montante e à jusante, em virtude da grande vazão acumulada pela galeria (como exposto na figura 15) que desemboca na localização da figura 16a e 16b.

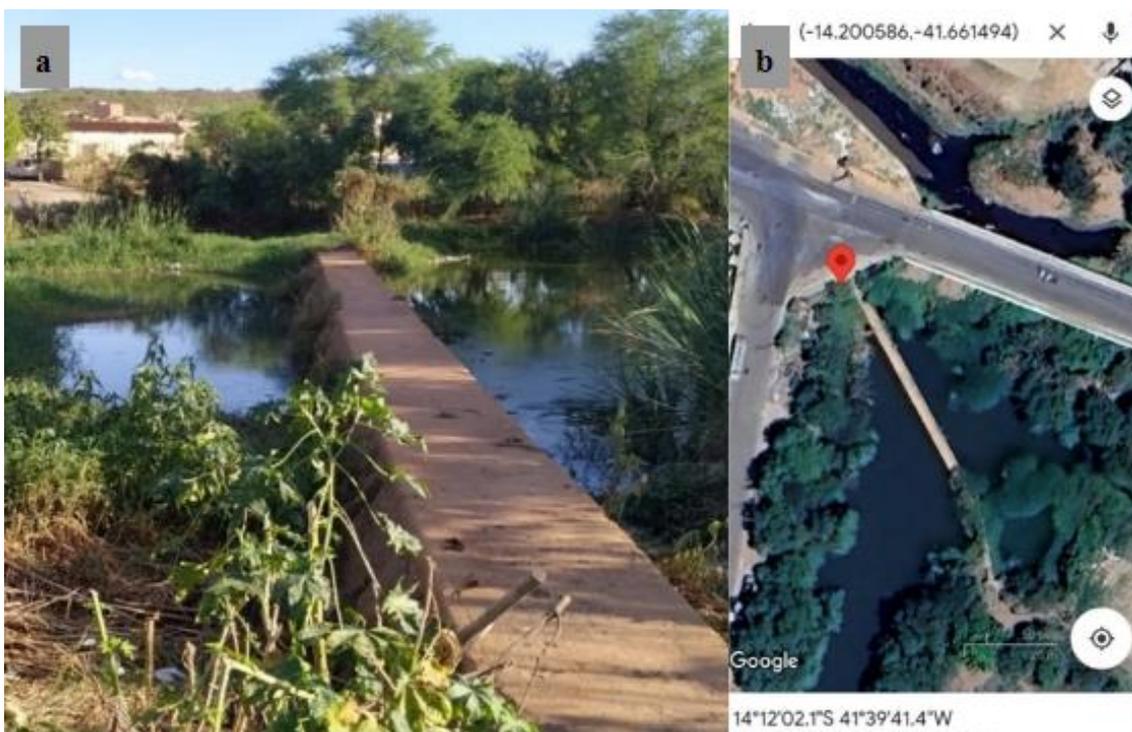
Figura 17: (a) Antiga barragem da cidade. Localizada nas coordenadas geográficas 14° 12' 03,6" S - 41° 39' 41,4" W, Brumado/BA, data do registro 26/12/2023 às 16h 47min. (b) Imagem de satélite do registro fotográfico:

Apesar da pequena diferença de coloração, como demonstrado nas imagens por satélite das figuras 16b e 17b, é possível deduzir que a montante da barragem o corpo d'água também está sendo afetado por outras partes do sistema de galerias, e que a jusante a situação ficará ainda mais grave.
