**ANÁLISE DE FALHA DE UMA BOMBA CENTRÍFUGA UTILIZADA EM
INDÚSTRIA PETROQUÍMICA**

O presente trabalho trata-se de uma análise de falha acerca de uma bomba centrífuga multiestágio, modelo 2 ½ - HE - 2 da Worthington, que atua numa indústria petroquímica bombeando água para alimentação de uma caldeira. Após ser removida e passar por uma manutenção geral, a bomba é reinstalada na área e opera por poucos minutos até o mancal LA (lado acoplado) superaquecer e falhar. Nesse sentido, o estudo tem por função discutir e apontar as causas, bem como, propor as soluções para o problema ocorrido. A discussão do problema gira em torno de 3 hipóteses principais, que poderiam ter gerado a falha, as quais foram levantadas a partir da ferramenta de investigação, digrama de Ishikawa, são elas: alinhamento da bomba, lubrificação do equipamento, além de instalação e propriedades do rolamento.

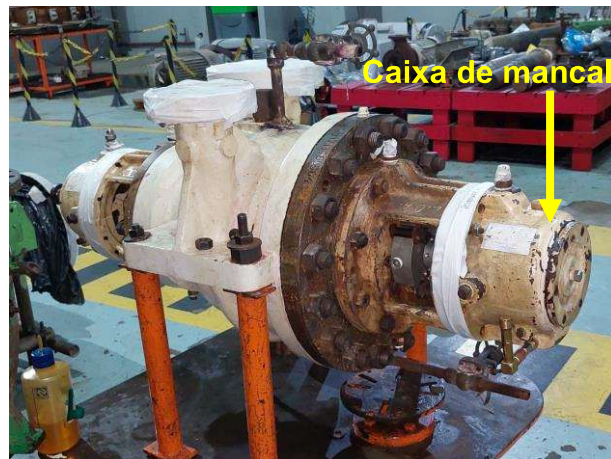
Figura 11 – Bomba centrífuga multiestágio 2 ½ - HE – 2.

Para realizar esse trabalho foi utilizada uma bomba centrífuga multiestágio bipartida radialmente (classificada como BB2 pela API conforme Figura 4), modelo 2 ½ - HE – 2, da Worthington. Esse equipamento atua na planta industrial da petroquímica em questão, bombeando água para alimentação de uma caldeira (Figura 1).

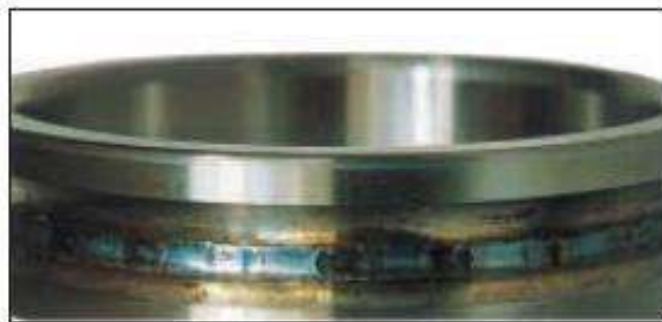
Figura 14 – Alteração na coloração do anel interno de um rolamento após superaquecimento.

Já em primeiro momento é possível afirmar que o que provocou a falha no mancal foi o **superaquecimento do rolamento**. Segundo a *NSK Bearing Doctor* essa mudança na coloração do lubrificante, é um comportamento típico de degradação em altas temperaturas (Figura 14). No entanto, este é apenas mais um sintoma da causa raiz, que devido à variedade de possibilidades, deve ser investigada com cautela. Desse modo, foi utilizada a ferramenta para mapeamento de possíveis causas, Ishikawa, aonde levantou-se, com a ajuda do brainstorm, as hipóteses e as categorizou, buscando encontrar uma correlação entre elas (Figura 15).

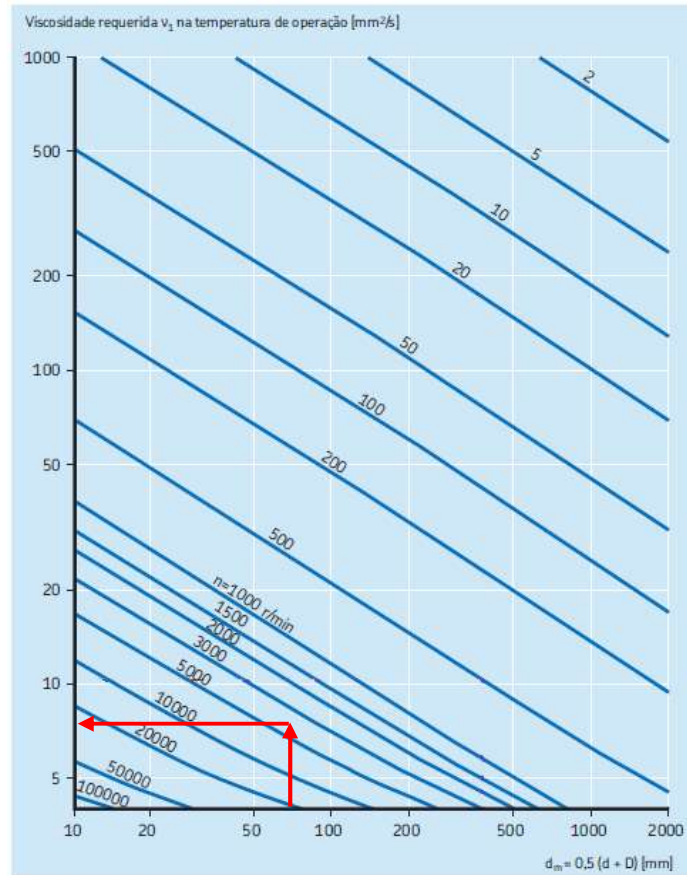
Figura 18 – Determinação da viscosidade cinemática mínima (mm^2/s)

Analisando o gráfico da Figura 18, pode-se assumir uma viscosidade cinemática mínima (v_1) de aproximadamente **7,50 mm^2/s** .

Claramente, com um grau de viscosidade encontrado sendo 1,3 vezes acima do máximo recomendado ($k=4$), é possível constatar mais uma não conformidade e confirmar a suspeita de que o óleo lubrificante utilizado no rolamento, contribuiu para o dano causado ao elemento, já que a alta viscosidade, significa um filme de óleo mais espesso e conseqüentemente, a perda por atrito viscoso será mais alto, promovendo o aumento da temperatura operacional do componente. Levando-se em consideração os parâmetros de operação do rolamento, e assumindo um valor seguro e eficiente de grau de viscosidade ($K= 3,5$), o óleo mais adequado para se utilizar no equipamento é da classe ISO VG 46 (conforme Figura 20).
