**DIRETRIZES PROJETUAIS PARA REQUALIFICAÇÃO DO
SALÃO NOBRE DO IFBA – CAMPUS SALVADOR**

Trabalho de Conclusão de Curso técnico em edificações apresentado ao IFBA-Campus Salvador como requisito para a obtenção do grau de Técnico em Edificações.

4 DIAGNÓSTICO

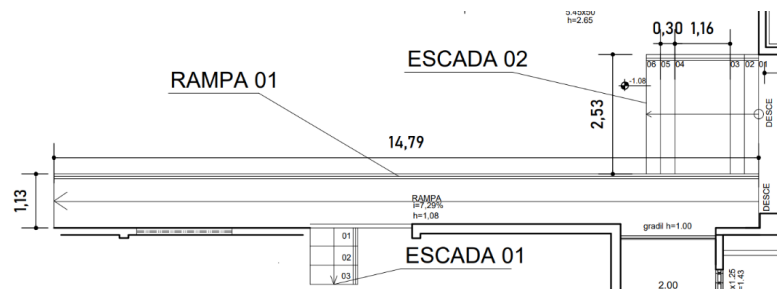
Figura 24 - indicação das escadas e rampa

Foram encontrados, ainda, uma série de problemas relacionados à acessibilidade que vão da falta de espaços para P.M.R (pessoas com mobilidade reduzida) e assentos para P.O (pessoas obesas) até a falta de rampa adequada para o acesso de cadeirantes ao espaço do Salão Nobre. Com base nos itens normativos supracitados, percebe-se a ausência de acessibilidade na principal rota e acesso ao Salão Nobre, identificados como Rampa 01, Escada 01 e Escada 02 abaixo (ver figura 24). Foram elaboradas tabelas com as condições existentes destas rampas e escadas a fim de comparar com a norma e, posteriormente, propor soluções.

- Rampa em três lances para que a inclinação seja acessível (ver figuras 37 e 38);
- Diminuição da largura da escada 02;
- Adequação da largura da rampa 01 conforme norma;
- Adição de corrimãos de duas alturas;
- Adição de sinalização tátil;
- Adição de sinalização de degraus.

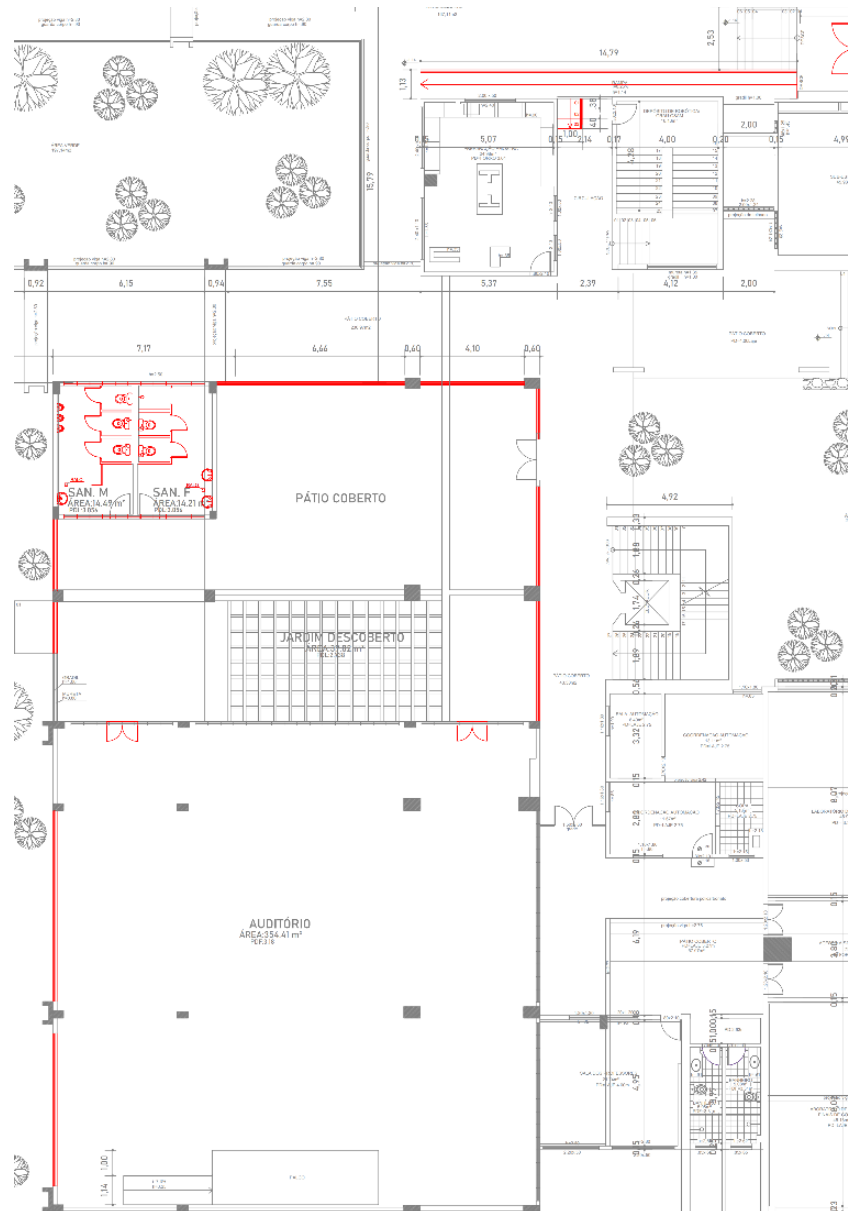
Figura 29 - Planta de demolição

Todavia, o auditório do Salão Nobre do Instituto Federal da Bahia – Campus Salvador, não é frequentemente utilizado, tornando assim o espaço ocioso. Não esquecendo, que o material utilizado para o gradil é de metal, que não está com pintura anodizada ou eletrostática, favorecendo assim com que ocorra o processo de oxidação. Sendo assim, recomendamos que ocorra a retirada desses gradis, que fará com que esse espaço se torne mais acolhedor para os alunos, conseqüentemente melhorando a circulação desse local, pois, nos horários das refeições, esse local fica repleto de indivíduos, dificultando a passagem de pessoas nessa área.

- Retirada dos gradis que fazem perímetro com a parte externa do Salão Nobre;
- Retirada das portas dos banheiros do Salão Nobre;
- Demolição e retirada dos mictórios dos banheiros do Salão Nobre;
- Demolição e retirada da parede frontal dos banheiros do Salão Nobre;
- Demolição e retirada do portão próximo a rampa 01;
- Demolição e retirada da rampa 01;
- Demolição e retirada da escada que faz anexo a rampa 01.

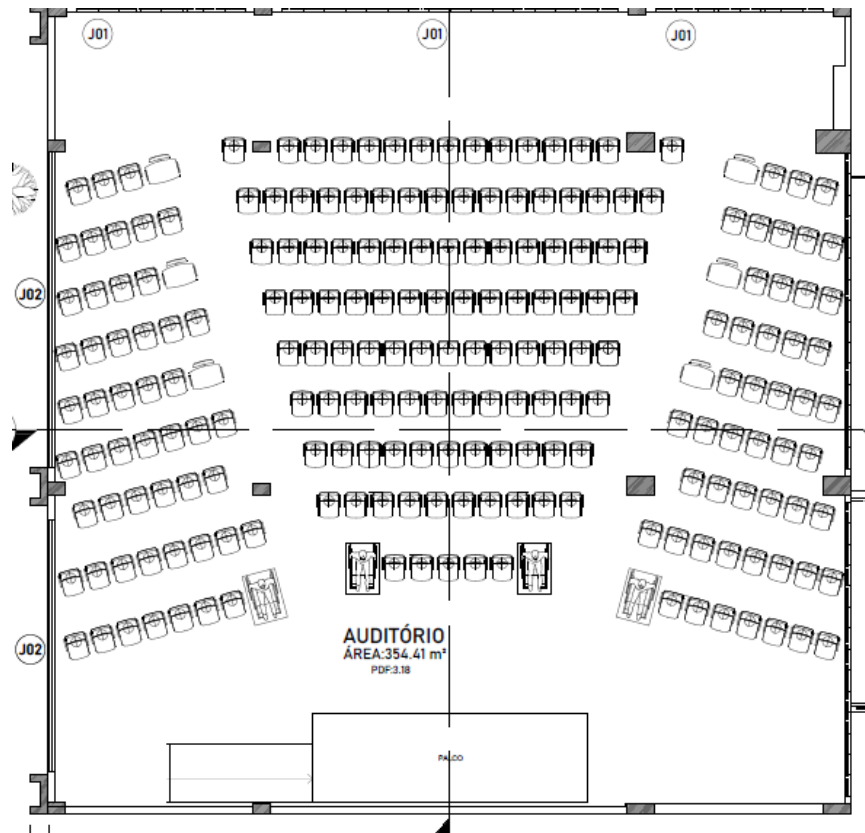
Figura 32 - Planta baixa de readequação do auditório

que não existe um sistema de climatização efetivo, que não oferece o suporte necessário quando existe uma grande quantidade de pessoas no local. Salienta-se também que no auditório há falta de acessibilidade, pois o piso do local é extremamente escorregadio e a má organização das cadeiras corrobora para a exclusão de pessoas com mobilidade reduzida.

- Mudança na distribuição das cadeiras do Salão Nobre, com espaços adequados para P.C.R, P.M.R e P.O (ver figura 32);
- Redução de 320 cadeira para 220 cadeiras a fim de melhorar a visibilidade do palco intercalando as cadeiras e atendendo as distâncias entre as fileiras conforme as recomendações da norma de acessibilidade.

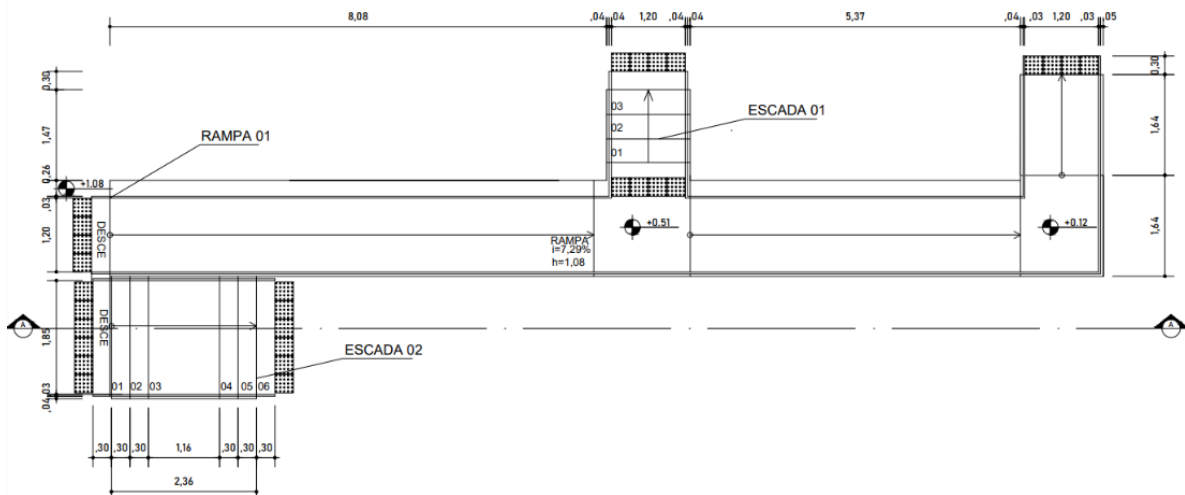
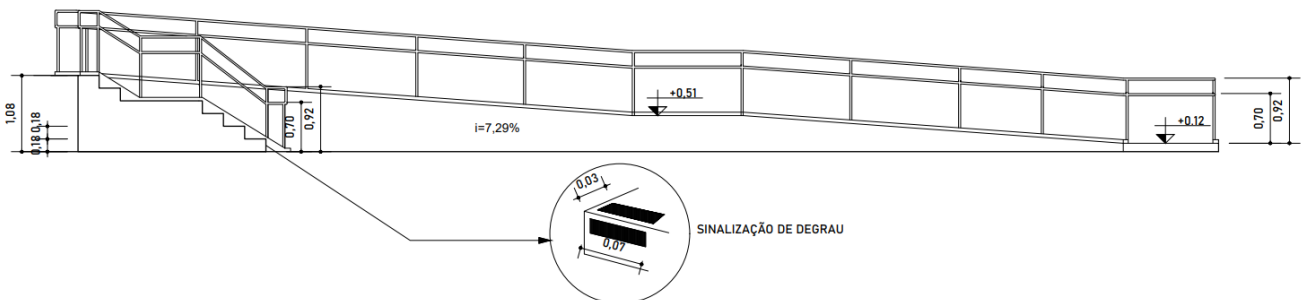
Figura 37 - Projeto de readequação e ampliação da rampa e escadas

A rampa 01 (ver figura 25 e tabela 5) apresenta problemas relativos à: inclinação errada (7,29% em desnível de 1,08m), falta de guia de balizamento, falta de corrimão de duas alturas em ambos os lados da rampa, falta de sinalização tátil, além de não atender a largura mínima recomendada pela NBR 9050.
