**MANIFESTAÇÕES PATOLÓGICAS EM EDIFICAÇÕES EM ÁREAS
DE RISCO DE INUNDAÇÃO E ALAGAMENTO DO RIO CAMARAJIPE
EM SALVADOR-BA**

**SALVADOR
2024**

Trabalho de Conclusão do Curso Técnico em Edificações
apresentado ao Instituto Federal da Bahia - Campus
Salvador como requisito para a obtenção do título de
Técnico em Edificações

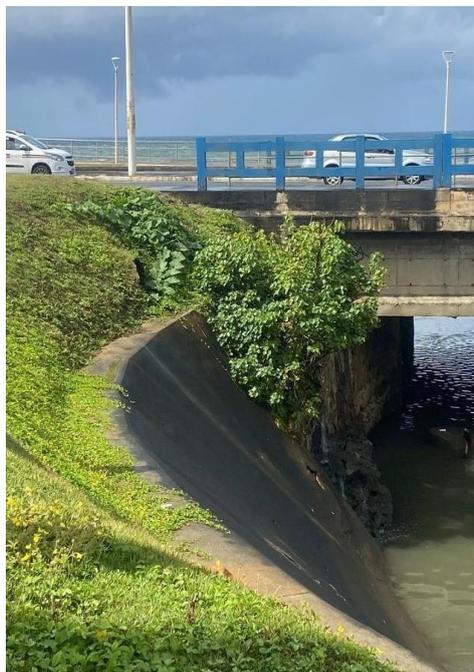
Figura 11- Foz do rio Camarajipe na região do Parque Costa Azul

A contaminação e o lançamento de resíduos têm agravado muito a situação, comprometendo a qualidade da água ao longo do curso do rio e a balneabilidade já na praia da Armação, Costa Azul (Revista Brasileira do Meio Ambiente,2019). Em visita recente aos locais observou-se que esse cenário de degradação vem aumentando, como pode ser visto na Figura 11.

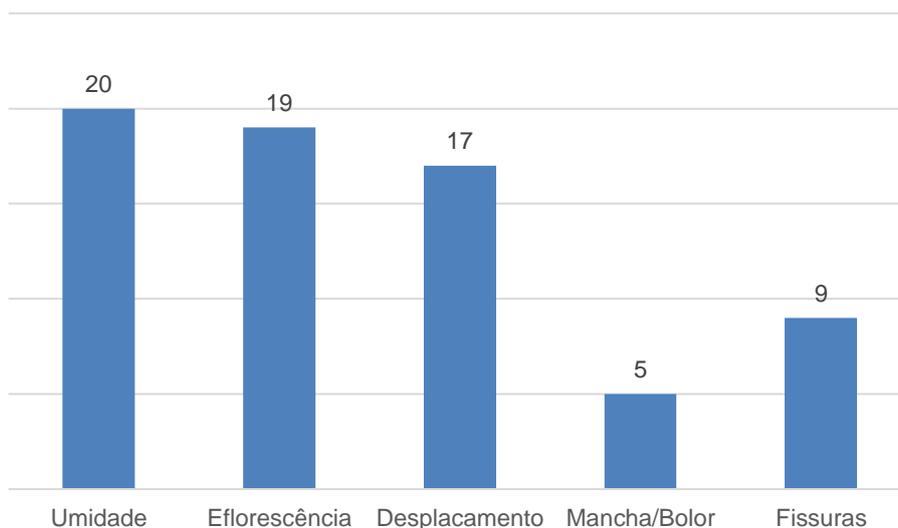
Gráfico 2 - Manifestações patológicas identificadas nos 20 pontos mapeados no entorno do rio Camarajipe

O Gráfico 2 resume a frequência de cada uma das manifestações patológicas identificadas nos 20 pontos analisados (Tabela 1). As três principais ocorrências foram para a umidade que foi identificada em todos os 20 pontos escolhidos (100%); seguida da eflorescência com 19 ocorrências (95%) e do deslocamento com 16 ocorrências (80%). Como menor frequência foram identificadas as manchas ou bolor (5 casos ou 25%) e as fissuras (9 casos ou 45%). A umidade evidente em todos os 20 pontos escolhidos era esperada, por ser consequência da presença de água, bem como percussora da maioria das manifestações patológicas.

Os pontos 2, 4, 8 e 14 são dominados pela presença de eflorescências e deslocamentos nas edificações, provavelmente pela infiltração de água nas camadas de revestimento. Nos pontos 8, 11 e 19, além da presença dessas manifestações patológicas, citadas anteriormente, são adicionadas fissuras, consideradas mais graves pois se enquadram em manifestações patológicas em estruturas, enquanto as outras se enquadram em manifestações patológicas em revestimento.
