PROGRAMA DE PÓS-GRADUAÇÃO EM ENGENHARIA DE MATERIAIS

**EFEITO DA SOLDAGEM DE REPARO NAS PROPRIEDADES  
MECÂNICAS E MICROESTRUTURAIS DE JUNTAS  
SOLDADAS DO AÇO ASTM A131 AH36 USADO EM  
EMBARCAÇÕES NAVAIS**

Trabalho de conclusão de curso apresentado ao Programa de Pós-Graduação em Engenharia de Materiais, do Instituto Federal de Educação, Ciência e Tecnologia da Bahia, como um dos requisitos necessários para a obtenção do título de Mestre em Engenharia de Materiais.

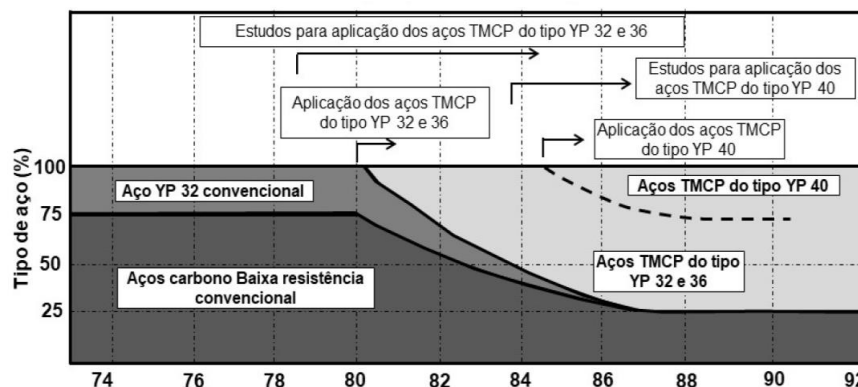
**Figura 2 - Cronologia da tecnologia dos aços TMCP.**

A Figura 2 mostra que no Japão na década de 1970, aconteceram grandes avanços de pesquisa e desenvolvimento, no intuito de aumentar o desenvolvimento dos aços com uma maior resistência mecânica e melhor soldabilidade, como os aços produzidos por laminação controlada seguida de resfriamento acelerado (*Thermomechanical Controlled Processing*). Estes aços apresentam propriedades mecânicas e metalúrgicas altamente desejáveis, em relação aos aços convencionais. Os menores teores de carbono e elementos de liga combinados à técnica de processamento resultam na melhoria da soldabilidade, conformabilidade, sem a necessidade de processos adicionais de tratamento térmico (DINIZ, 2019).

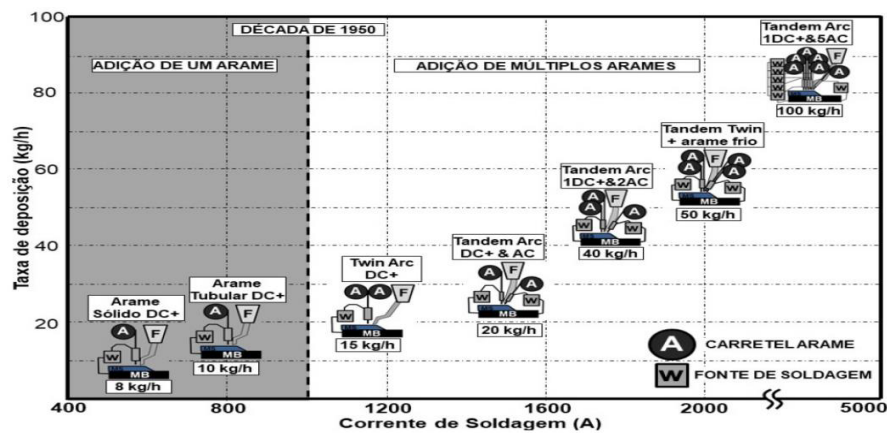
**Figura 3** - Evolução do processo de soldagem a arco.

A Figura 3 ilustra a evolução do processo de soldagem a arco submerso evidenciando a relação do aumento da taxa de deposição com o aumento da corrente de soldagem. Concomitantemente, o emprego de aços TMCP, aliado a processos de soldagens modernos e com altas taxas de deposição tem resultado em estruturas mais leves, com menos custos operacionais e menor tempo de fabricação.

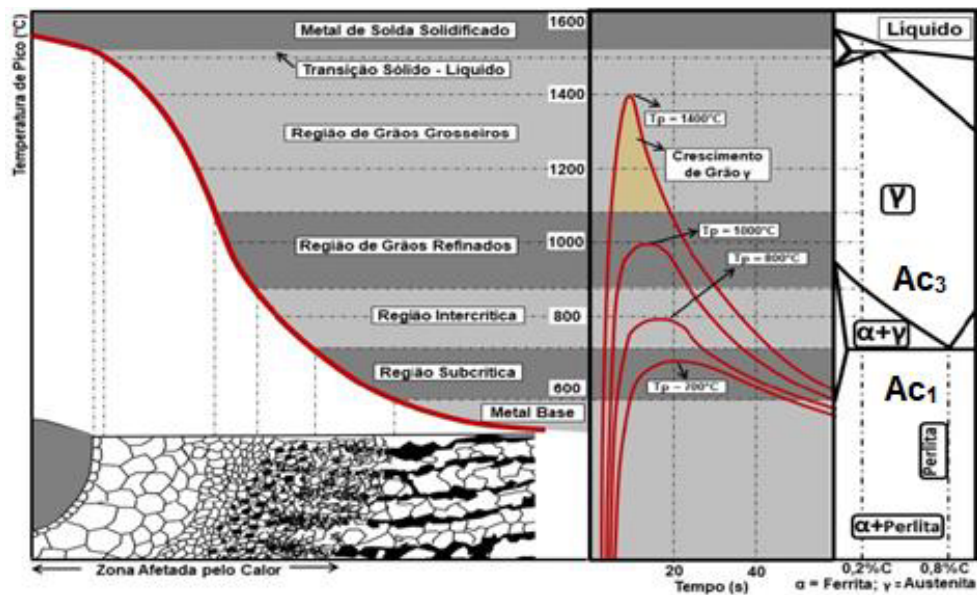
**Figura 5** – Curva de repartição térmica e diagrama esquemático das regiões da zona termicamente afetada de um aço com 0,20%C.

Essas áreas são expostas a temperaturas de pico que decrescem à medida que a fonte de calor se afasta, conforme curva de repartição térmica, ilustrada na Figura 5.

Onde  $A_{c1}$  e  $A_{c3}$  representam respectivamente, as temperaturas de início e fim das transformações no estado sólido, conforme Figura 5. Os efeitos combinados de diferentes  $T_p$  e taxas de resfriamento definem as mudanças microestruturais nas diferentes regiões da ZTA.

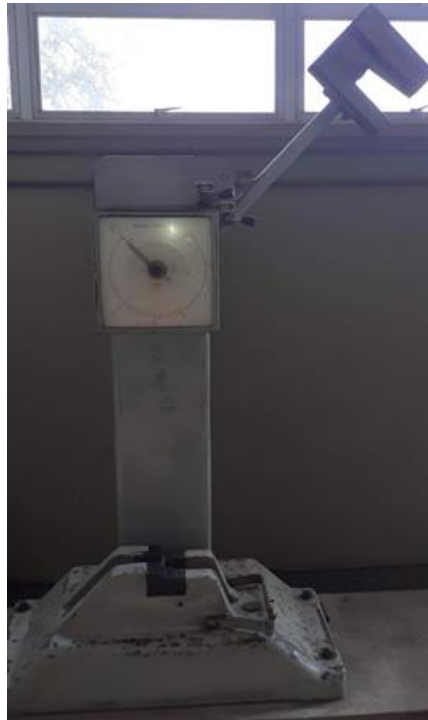
**Figura 19** - Equipamento para ensaio de impacto Charpy.

Os ensaios de impacto Charpy foram conduzidos à temperatura ambiente, segundo a norma ASTM 131/A131M (2019), usando um pêndulo de impacto Charpy com capacidade nominal de 300 J, marca AVERY DENISON e modelo 6705U/A. O equipamento encontra-se disponível no laboratório de Ensaios Mecânicos do IFBA, *Campus Simões Filho*, conforme imagem disponibilizada na Figura 19.

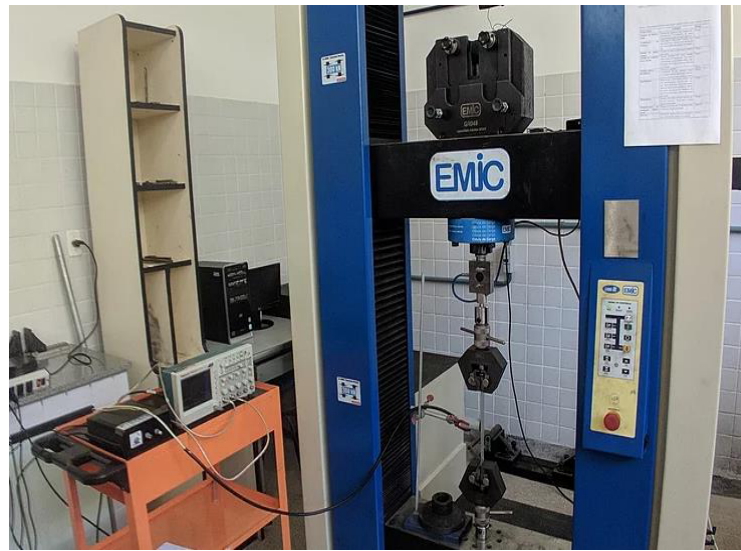
**Figura 23** - Máquina de tração EMIC 23-300-T1.

IFBA, *Campus* Salvador, de acordo com a norma da ASTM A370 (2019). O equipamento usado foi uma máquina de ensaios universal eletromecânica, da marca EMIC, modelo 23-300-T1, com capacidade de carga de 300 KN, cuja imagem é exibida na Figura 23.

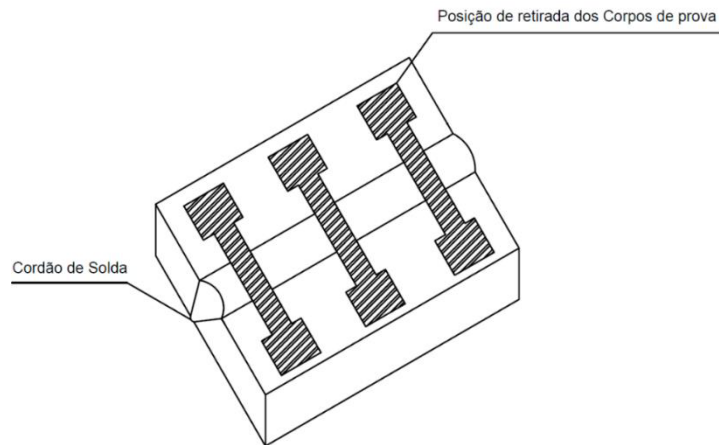
**Figura 24** - Posições de retirada dos corpos de prova.

A Figura 24 ilustra esquematicamente as posições de usinagem dos corpos de prova de tração em relação ao cordão de solda e a Figura 25, o corpo de prova com as suas respectivas dimensões.

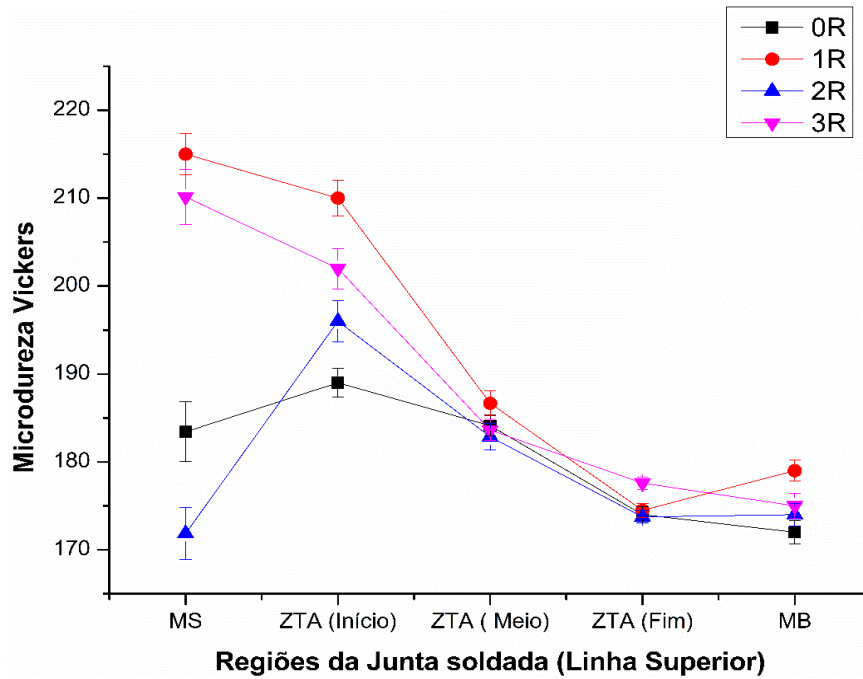
**Figura 31** - Perfil de microdureza da junta soldada - linha superior.

As figuras 31, 32 e 33 mostram os perfis de microdureza Vickers, em função dos valores médios obtidos por linha em cada região da junta soldada, para cada condição de reparo.

Como pode ser observado nos gráficos das Figuras 31-33, os reparos consecutivos de solda proporcionaram, em geral, para todas as linhas, superior, média e inferior, um aumento da dureza das juntas, quando comparado aos resultados obtidos para a junta soldada original, sob a condição 0R.

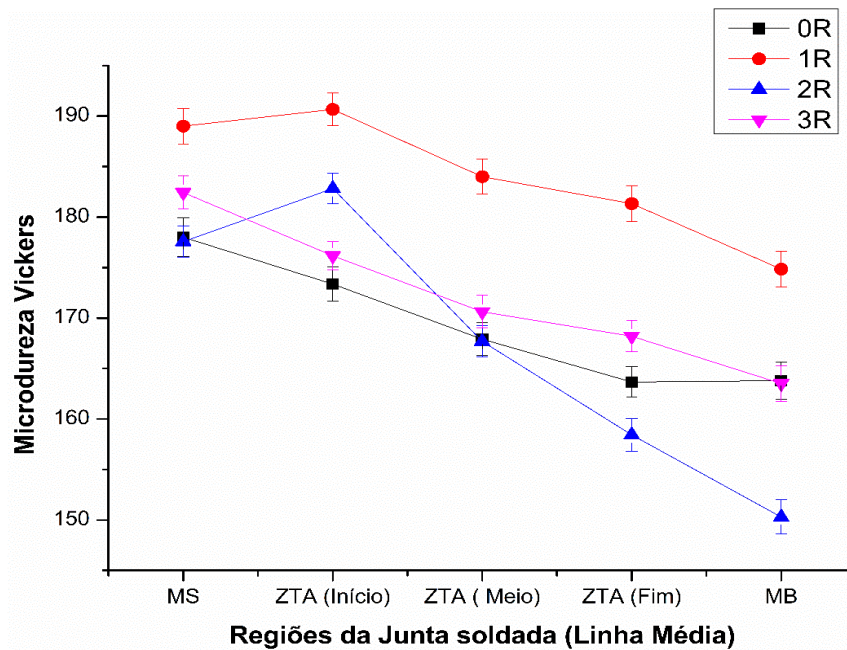
**Figura 32** - Perfil de microdureza da junta soldada - linha média.

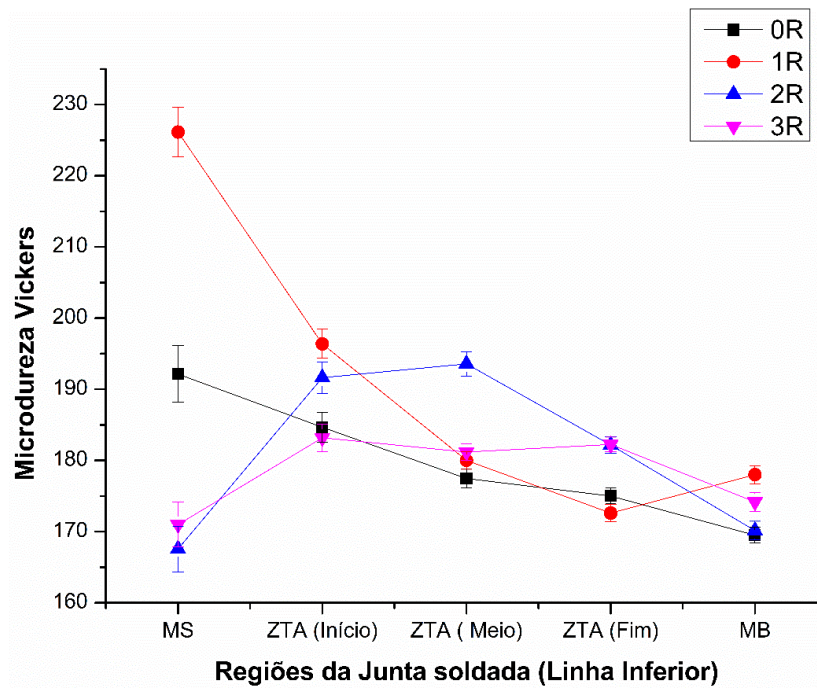
**Figura 33** - Perfil de microdureza da junta soldada - linha inferior.

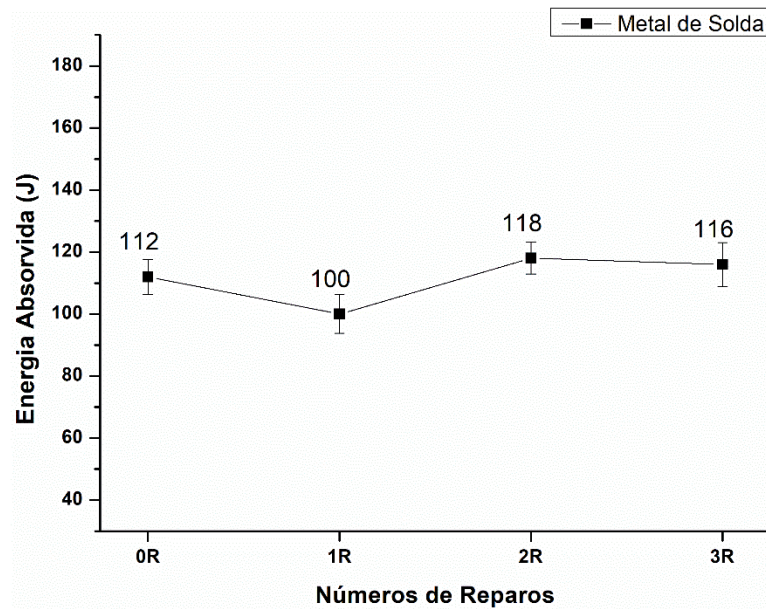
**Figura 39** - Energia de impacto no Metal de Solda.

A Tabela 16 e os gráficos exibidos nas Figura 39, 40 e 41 mostram os resultados obtidos nos ensaios de impacto Charpy para cada região da junta soldada, metal de solda, linha de fusão e ZTA, sob as diferentes condições de reparo.

Conforme pode ser observado no gráfico da Figura 39, que mostra a influência dos reparos na tenacidade ao impacto do metal de solda, a realização de dois e três reparos elevou respectivamente os valores dessa propriedade no metal de solda a valores acima, em cerca de 5% e 3,5%, da condição como soldado (0R).

A exceção foi observada para a condição 1R, quando a tenacidade caiu 10,7%, comparada à condição como soldado (0R). A queda da tenacidade, corroborada por um maior valor de microdureza, foi atribuída à presença de microestruturas grosseiras, entre elas, a ferrita de contorno de grão PF(G).

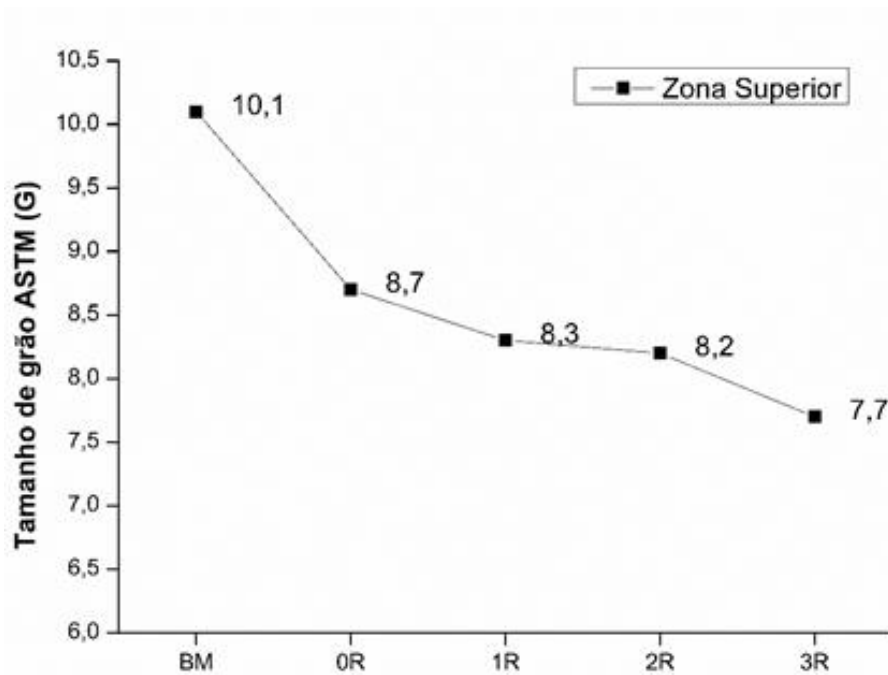
Figura 42 - Granulometria ASTM na ZTA área superior.

A Tabela 17. exibe os diâmetros médios dos grãos da ZTA para todas as condições de reparo, incluindo aqueles obtidos do metal de base. Os gráficos das Figura 42, 43 e 44, exibem o comportamento do tamanho de grão (G) em função do número de reparos realizados nas linhas superior, média e inferior da ZTA. Para efeito de comparação, o tamanho de grão, referente ao metal de base, foi incluído.

Em todas as linhas observou-se que o tamanho do grão aumentou com o número de reparos realizados. Na linha superior, o diâmetro médio do grão passou de 13,59  $\mu\text{m}$  para 17,83  $\mu\text{m}$ , um aumento correspondente a cerca de 24%. Para a linha central, o diâmetro médio passou de 13,25  $\mu\text{m}$  para 18,01  $\mu\text{m}$ , um aumento correspondente a 26,4%. Na linha inferior, o diâmetro médio passou de 14,30 para 18,01  $\mu\text{m}$ , um aumento de cerca de 20,6%.
