**DIRETORIA DE ENSINO DO CAMPUS SALVADOR  
DEPARTAMENTO ACADÊMICO DE CONSTRUÇÃO CIVIL  
CURSO TÉCNICO EM EDIFICAÇÕES**

**PROPOSTA DE CONDICIONAMENTO E ISOLAMENTO ACÚSTICO  
NA RECUPERAÇÃO DO ANTIGO CINE TEATRO REX, EM LENÇÓIS,  
BAHIA**

Trabalho de Conclusão de Curso apresentado ao Instituto Federal da Bahia-Campus Salvador, como requisito parcial para a obtenção do grau de Técnico(a) em Edificações.

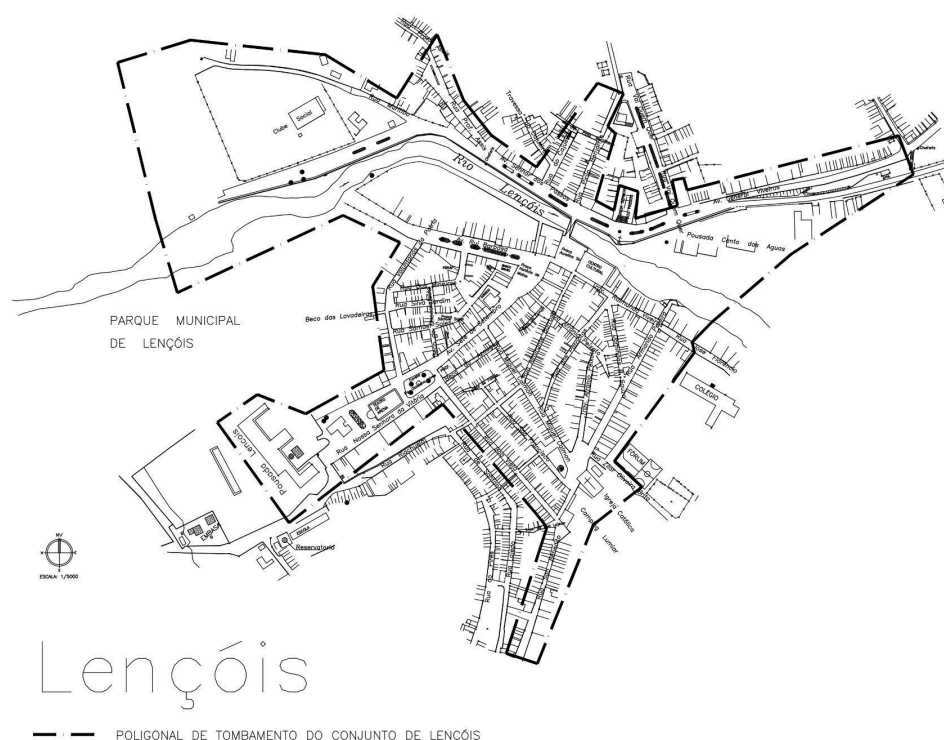
**Figura 03** - Poligonal de tombamento do conjunto arquitetônico de Lençóis.

O conjunto arquitetônico e paisagístico de Lençóis foi tombado pelo IPHAN em 1973, e possui cerca de 570 imóveis dentro da sua área de proteção (Figura 03).

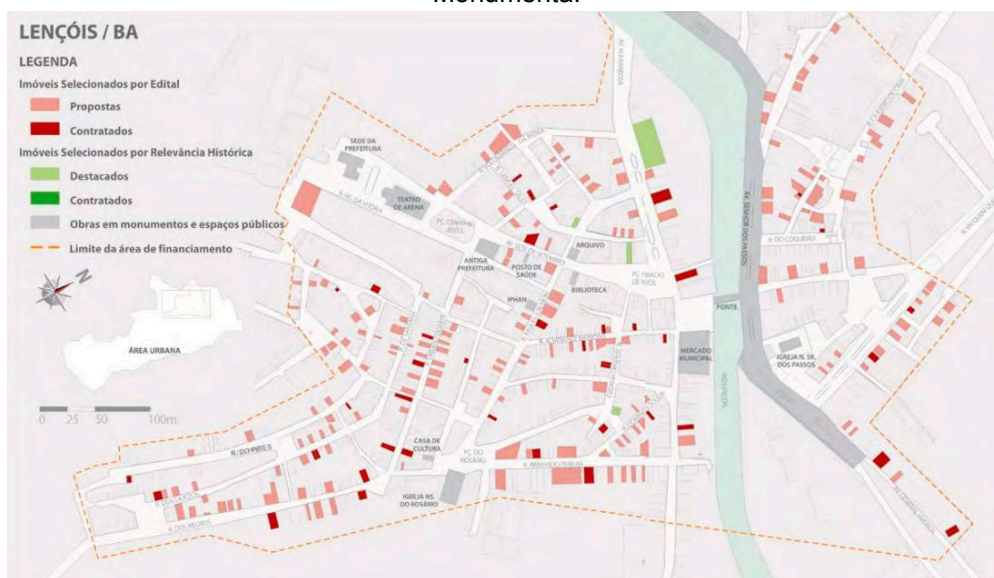
**Figura 18** - Mapeamento de imóveis privados selecionados para recuperação pelo Programa Monumenta.

<sup>7</sup> O Cine Teatro Rex na parcela superior da imagem em verde claro, destacado como: Imóvel Selecionado por Relevância Histórica.

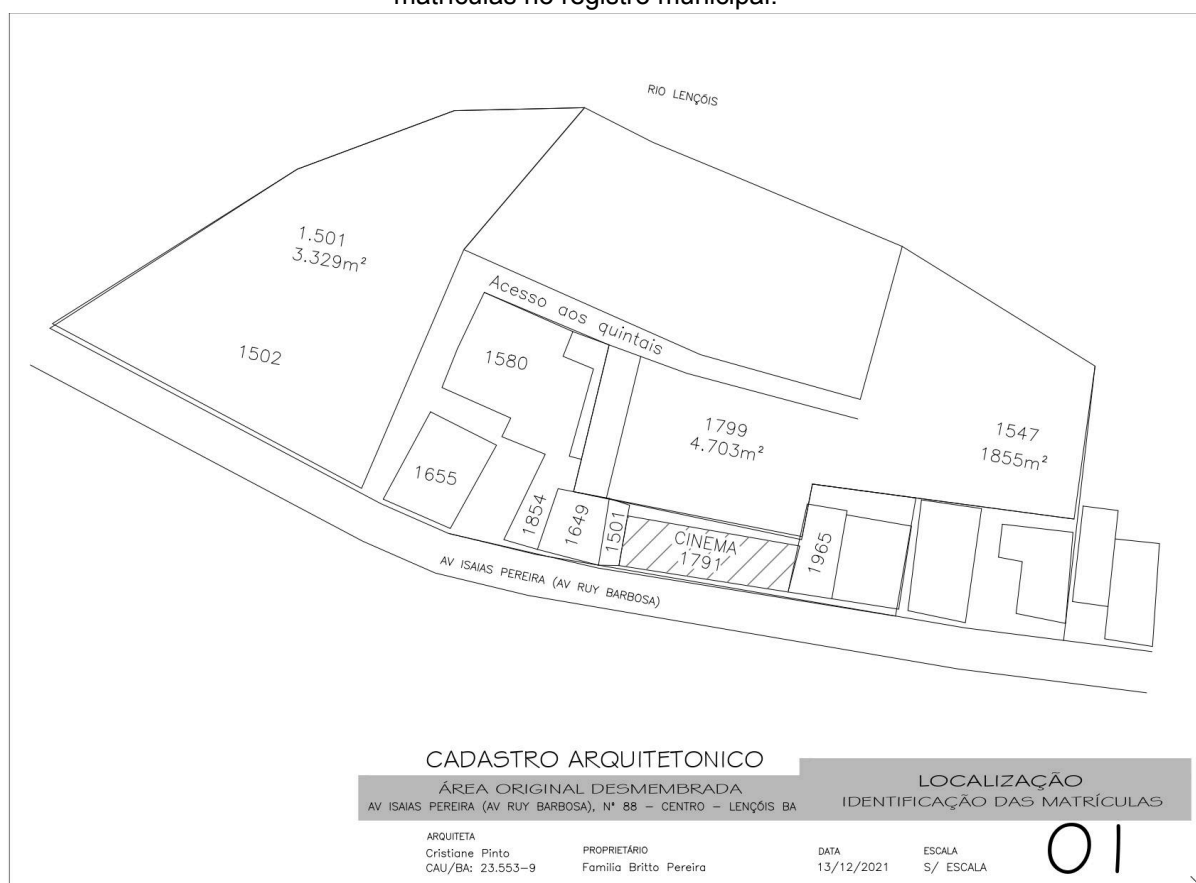
**Figura 24 – Planta de localização dos imóveis da família Britto Pereira em relação à identificação das matrículas no registro municipal.**

A edificação do antigo Cine Teatro Rex, fica localizada na Avenida Ruy Barbosa e tem a sua fachada posterior voltada para um quintal que fica próximo ao Rio Lençóis (Figura 23). O quintal é independente e não faz parte do imóvel do cinema, embora ambos sejam propriedade da família do Sr. Isaías Pereira (Figura 24). O terreno é em declive: a área do quintal se encontra um pouco acima do nível do rio, enquanto o cinema fica em uma área mais elevada.

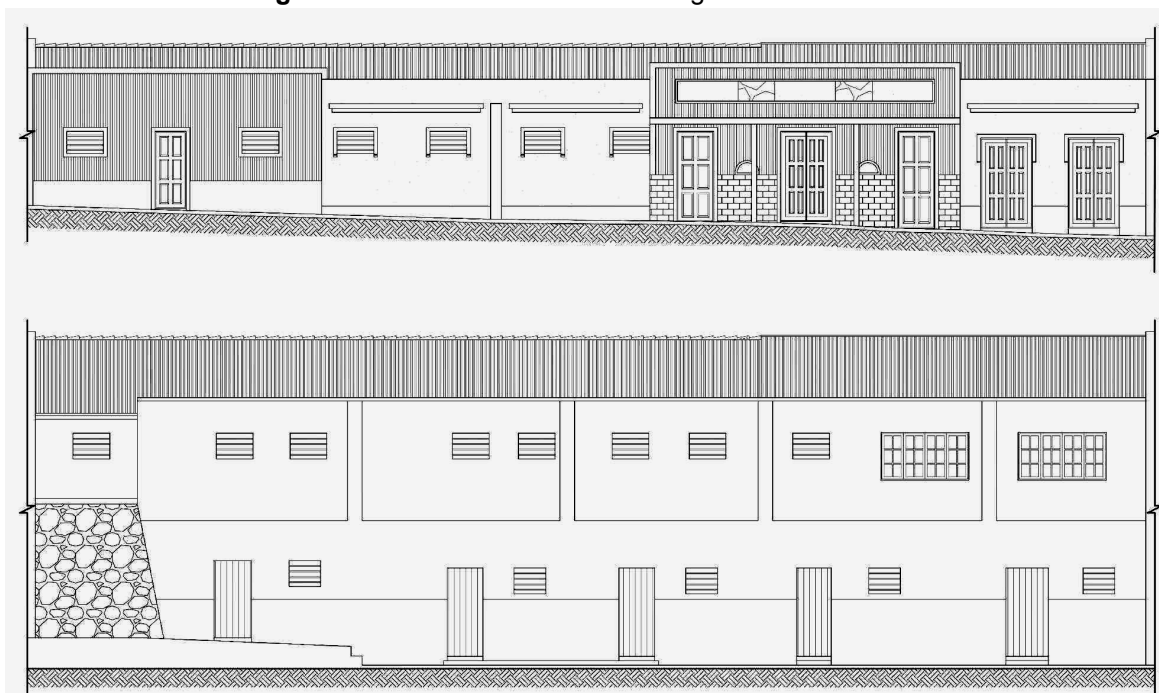
**Figura 26** – Fachadas atuais do antigo Cine Teatro Rex.

A edificação do Cine Teatro Rex é uma construção simples, descrita na certidão de registro do imóvel (ver Anexo B) como “um galpão, onde funcionava o Antigo Cinema desta Cidade de Lençóis-Bahia, conhecido por Cine Teatro Rex”. Ainda segundo o registro do imóvel, emitido em 2002, a estrutura, possuindo área de 270,00m<sup>2</sup>, era em sua totalidade, “edificada com os seguintes característicos: alicerce de pedras, paredes largas de adobes cruz, piso de madeira de lei, cobertura, com armação de madeira também de lei e coberto com zinco”. Em sua fachada, com alguns elementos decorativos que podem remeter vagamente ao estilo *Art Déco*, comumente adotado por cinemas em todo o mundo, permanecem visíveis o que um dia foram duas bilheterias externas (Figura 26).

O pavimento térreo, com acesso pela Av. Ruy Barbosa, possui em sua fachada seis venezianas de madeira de lei voltadas para a rua e seis portas de entrada. Nos fundos, voltadas para o Rio Lençóis, estão outras seis venezianas de madeira de lei e dois janelões aos fundos da antiga sorveteria.

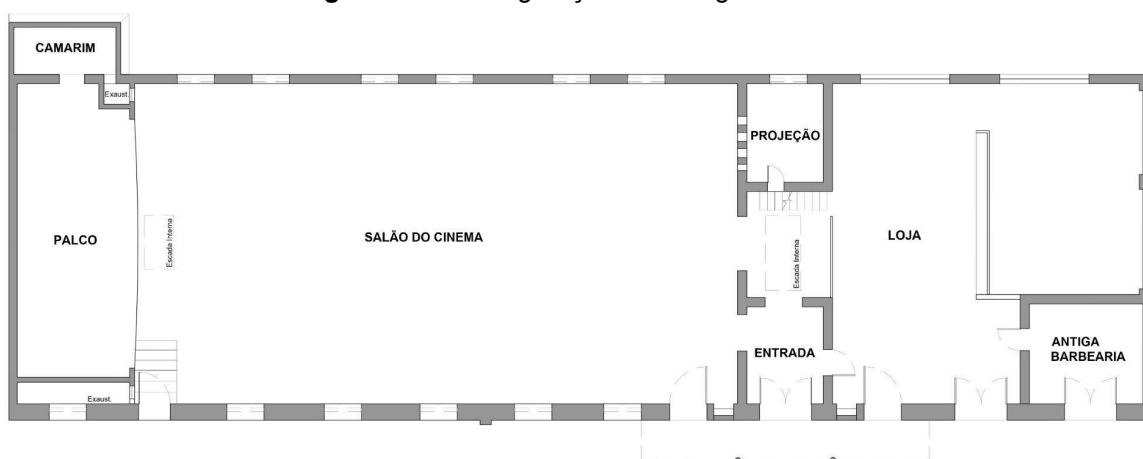
**Figura 27** – Configurações do antigo cinema.

No primeiro cadastro da edificação, desenvolvido por Isabel Lucena em 2002, os ambientes internos foram definidos como: salão do cinema, palco, camarim, projeção, loja e antiga barbearia (Figura 27).

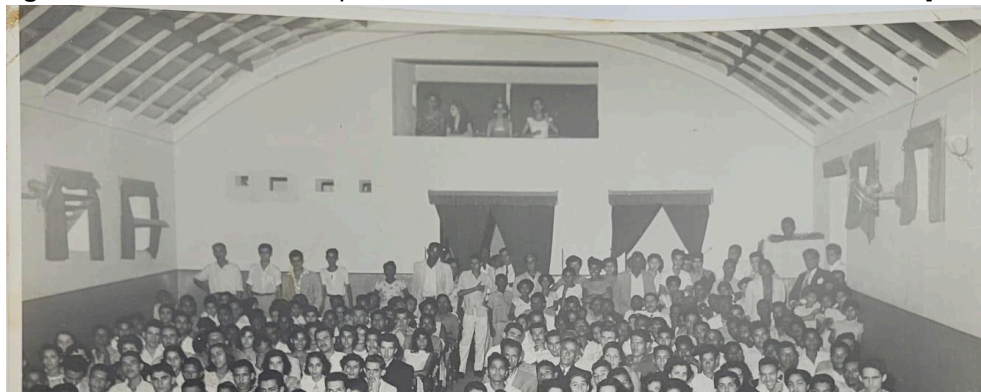
**Figura 28** – Vista interna da plateia do Cine Teatro Rex na Semana Ruralista. [1955]

O Cine Teatro Rex dispunha de 288 assentos de madeira, um palco com camarim e exaustores nas laterais do palco. Uma escada de madeira dava acesso simultaneamente à cabine de projeção e ao camarote no pavimento superior (visíveis na Figura 28). Existiam também duas escadas internas, ambas acessadas por alçapões, que davam acesso ao subsolo.

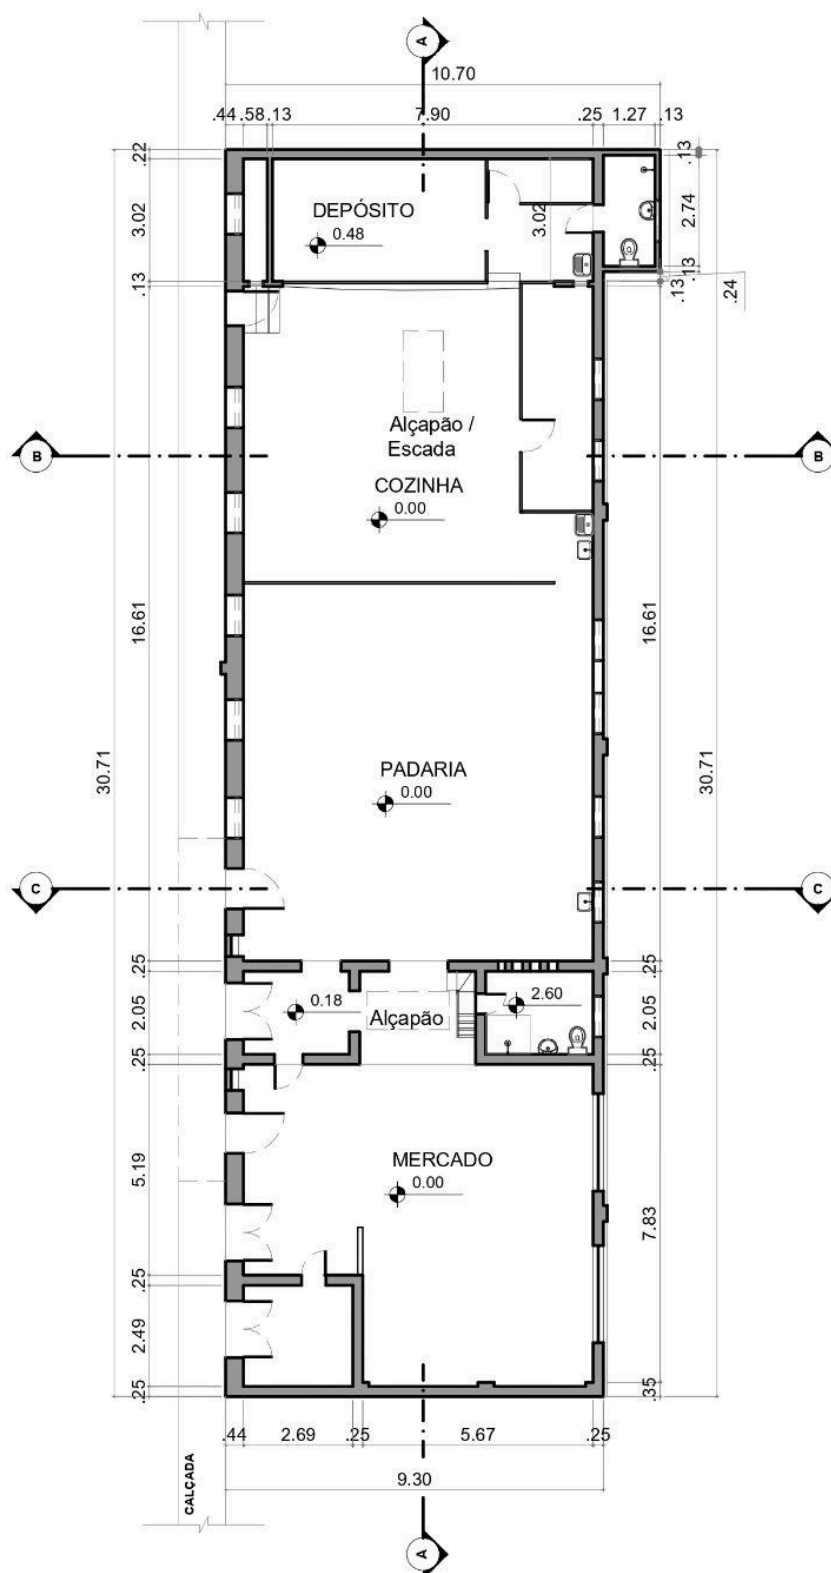
**Figura 29** – Cadastro da padaria Taberna do Pão.

Após as reformas para adequação do espaço para uso comercial, tendo seus ambientes internos adicionais divididos somente por forros de PVC sustentados por estruturas de madeira, o pavimento térreo passou a possuir as seguintes configurações (ver Figura 29): o salão do cinema foi dividido em padaria e cozinha. O antigo palco se tornou um depósito e escritório, da mesma forma o antigo camarim se tornou um banheiro, assim como a antiga cabine de projeção. O espaço da antiga sorveteria virou um pequeno mercado.

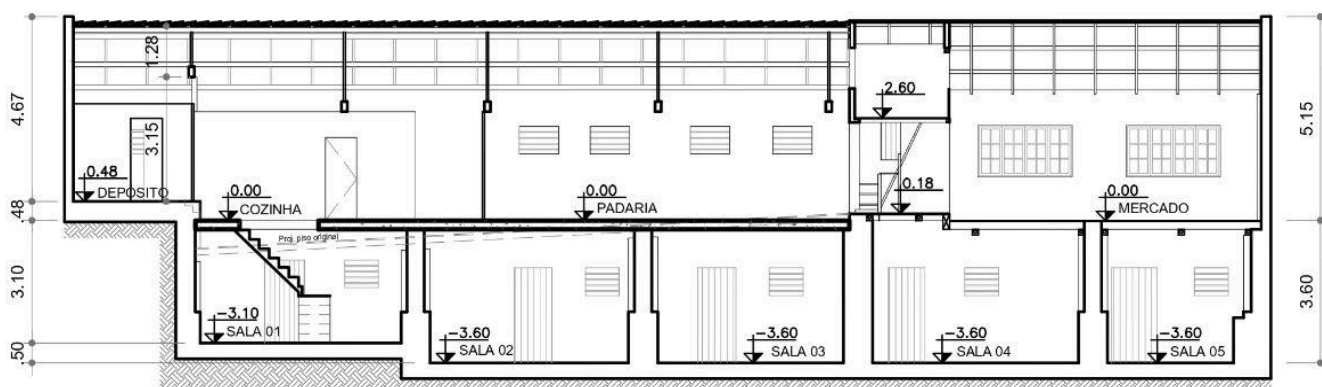
**Figura 30** – Corte Longitudinal da padaria Taberna do Pão.

Originalmente, o piso da sala de cinema apresentava uma inclinação característica, projetada para proporcionar uma visibilidade otimizada da tela. No entanto, como parte das modificações, este piso foi nivelado (Figura 30) com a adição de uma laje de concreto com revestimento de piso cerâmico, que foi aplicado em todo o ambiente da padaria, cozinha e antigo palco. O piso do atual mercado continua sendo de madeira.

## CORTE A-A

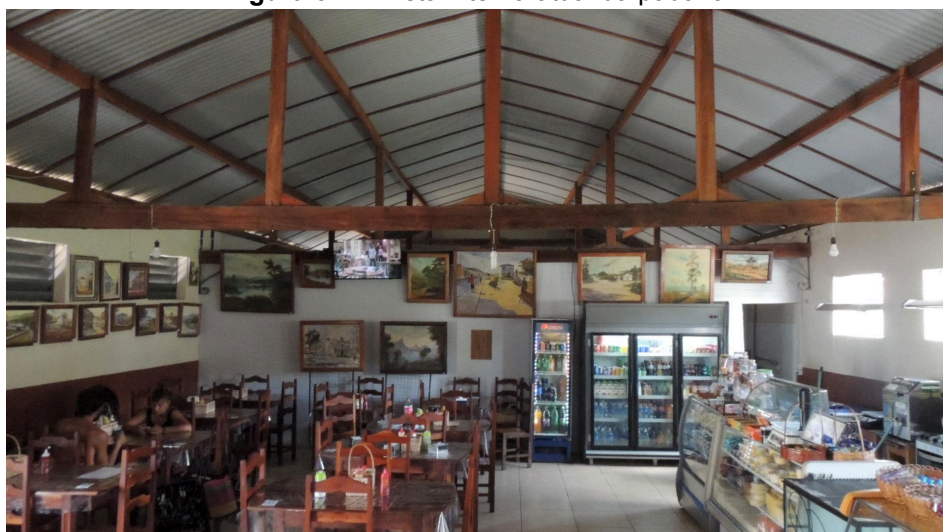
**Figura 31** – Vista interna atual da padaria.

Nas áreas destinadas à padaria, cozinha e antigo palco, o telhado foi totalmente reconstruído com uma estrutura diferente, com linhas e pontaletes, resultando em uma redução do pé direito do espaço (Figuras 31 e 32).

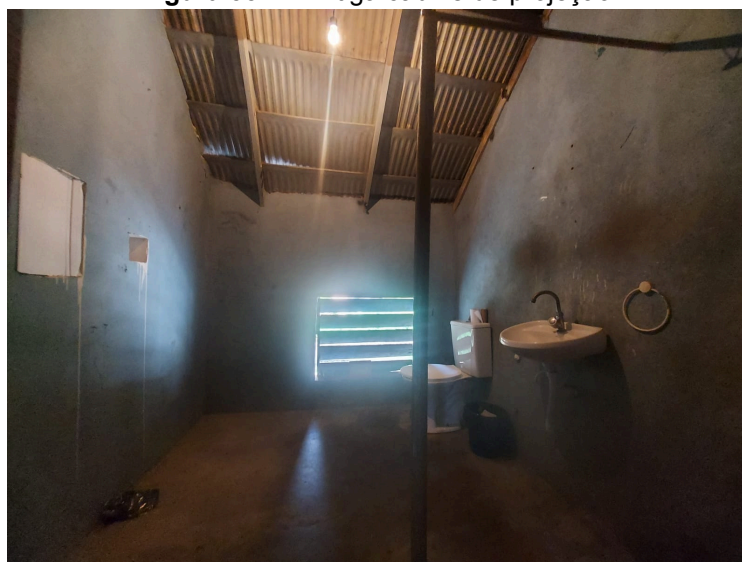
**Figura 33** – Antiga cabine de projeção.

A antiga cabine de projeção foi transformada em um banheiro (Figura 33), com vaso sanitário, pia e chuveiro, enquanto as aberturas utilizadas para a projeção dos filmes ainda existem, vedadas apenas por alguns pedaços de forro de PVC.

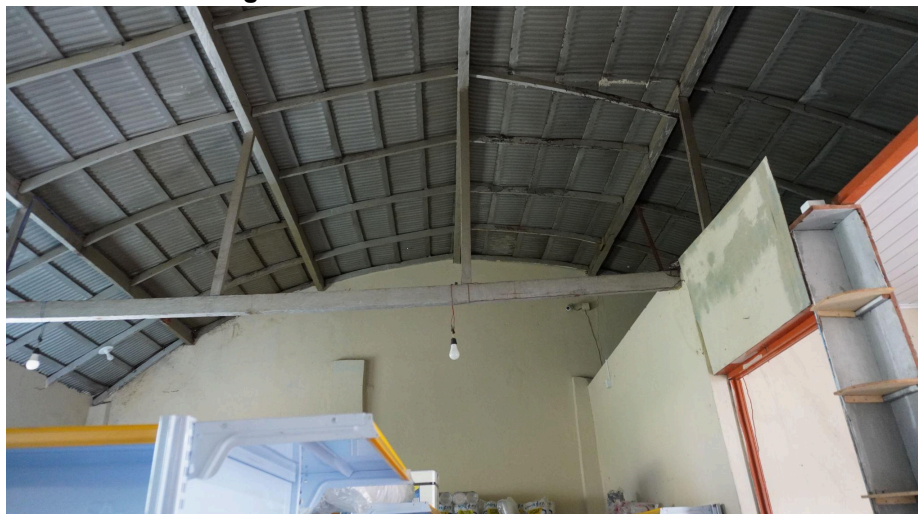
**Figura 34** – Telhado na área do mercado.

Os espaços destinados à Sorveteria/Bar são onde hoje funciona o pequeno mercado. Neste local, a estrutura do telhado não foi alterada com a reforma, fato perceptível tanto internamente (Figura 34), quanto externamente (Figura 35).

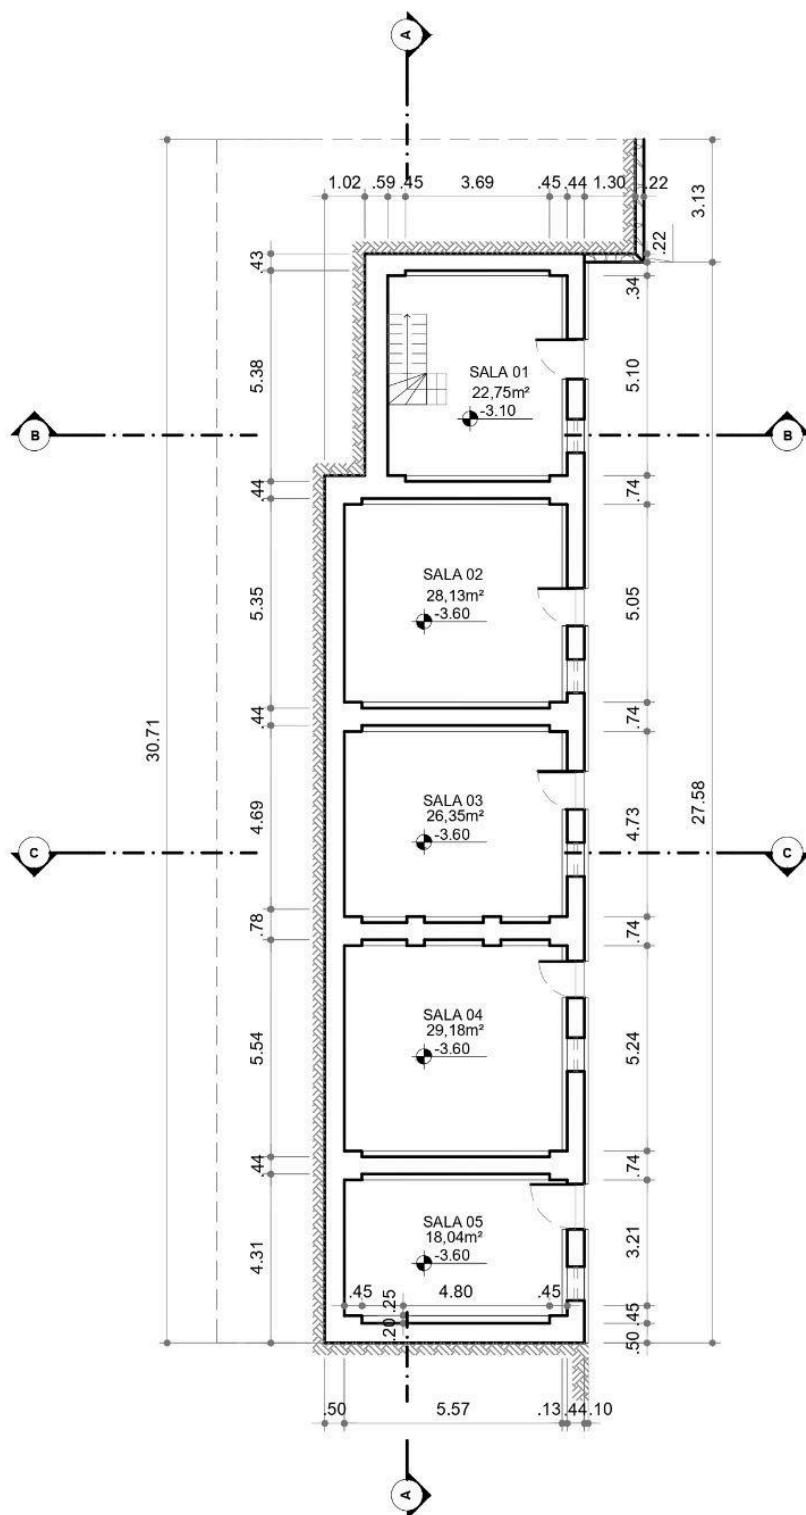
**Figura 36** – Cadastro do subsolo do antigo Cine Teatro Rex.

No subsolo ou nível do quintal (Figura 36) se encontram 5 salas que servem de depósito. Não houveram grandes alterações nas configurações do subsolo, a não ser a definição de um pé-direito mais elevado nos locais onde o piso do cinema era anteriormente mais baixo, e uma das escadas internas do cinema, originalmente de madeira, foi substituída por uma nova escada em concreto, enquanto a outra foi removida. No subsolo se encontram antigos equipamentos do cinema e do garimpo, além de filmes, cartazes e fotografias antigas (Figura 37).

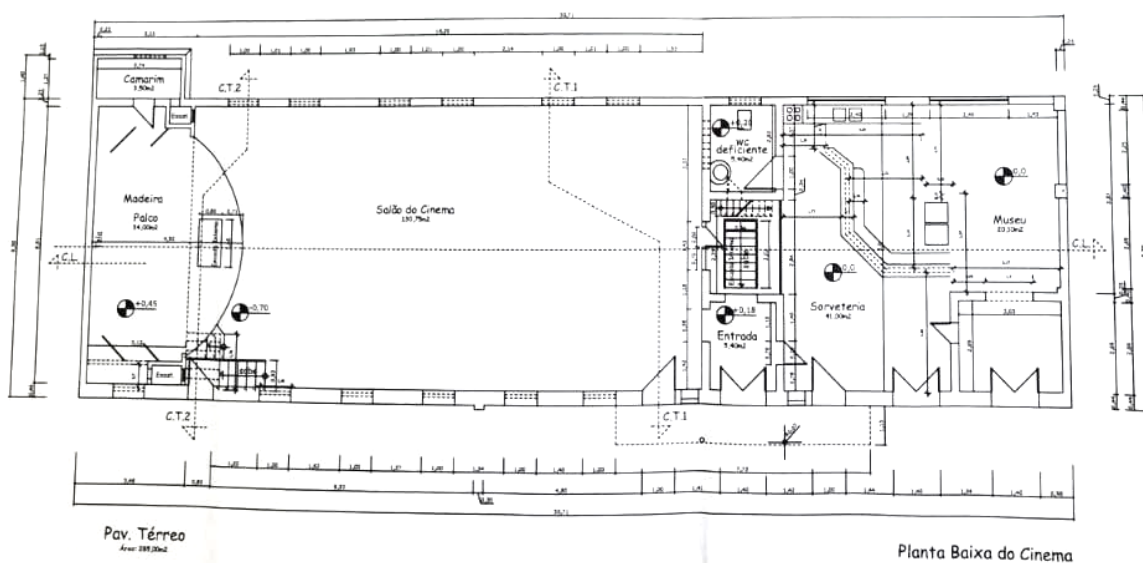
**Figura 38** – Projeto arquitetônico desenvolvido por Isabel Lucena em 2007.

Os primeiros cadastros e projetos arquitetônicos de reforma do Cine Teatro Rex, foram desenvolvidos pela arquiteta Isabel Lucena, entre os anos de 2002 e 2007, os quais previam, além da recuperação do cinema, a criação de um museu (Figura 38).

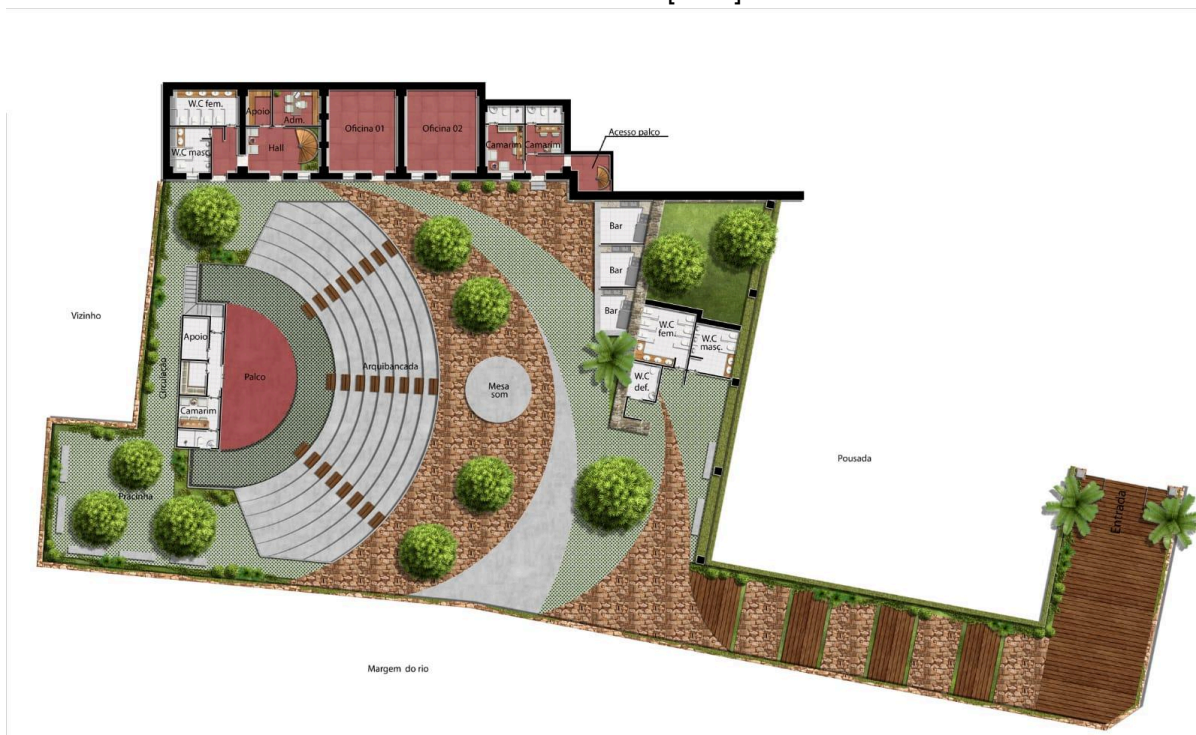
**Figura 39** – Subsolo e Área Externa do projeto de reforma do Cine Teatro Rex por Nicholas Bruny e Nathalie Souza. [2013]

A partir de 2011, um novo projeto arquitetônico foi desenvolvido por Nicholas Bruny e Nathalie Souza, que embora não apresente mais o museu, amplia a proposta de recuperação do cinema com a construção de um anfiteatro no local da piscina desativada (Figura 39). Além disso, foram desenvolvidas plantas adicionais para além do pavimento térreo (Figura 40) e subsolo (Figura 39), como a planta do

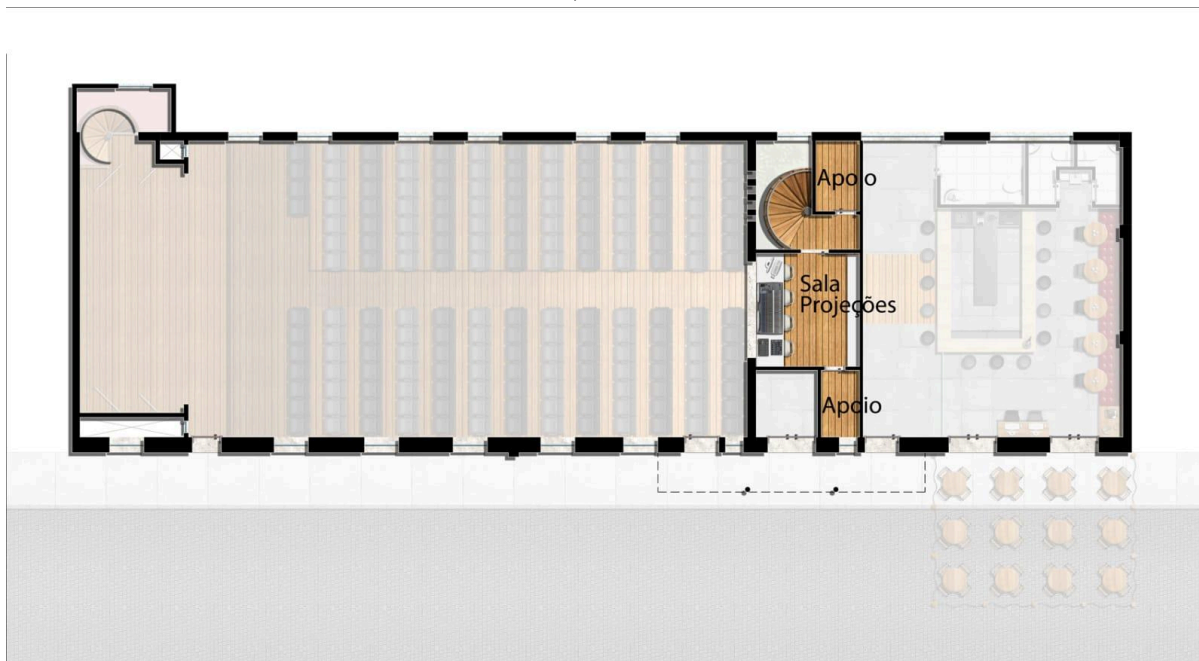
**Figura 41** – Pavimento superior do projeto de reforma do Cine Teatro Rex por Nicholas Bruny e Nathalie Souza, elaborado em 2013.

pavimento superior (Figura 41) — que apresenta uma nova cabine de projeção e uma área técnica do ar condicionado<sup>9</sup> —, plantas de demolição e planta de situação.

<sup>9</sup> A área técnica do ar condicionado não está presente na planta abaixo, pois esta não foi a versão final do projeto. Nessa versão a única menção ao sistema de ar condicionado é do maquinário que estaria localizado na lateral do palco.

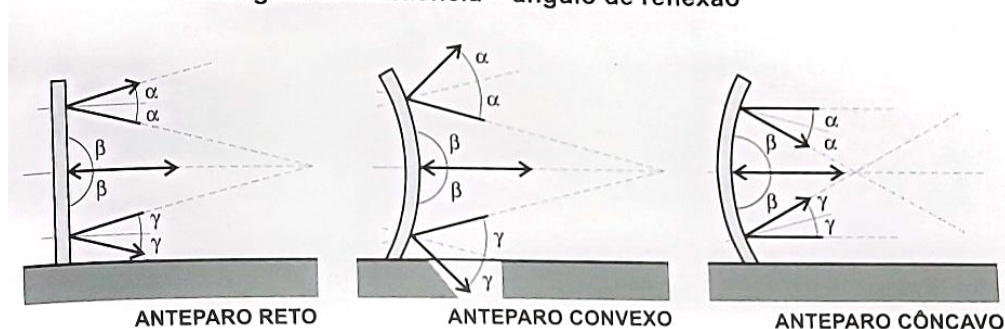
**Figura 42** - Representação da reflexão do som.

A reflexão do som ocorre quando uma onda sonora se propaga e ao incidir sobre a superfície de um obstáculo, como uma parede, o som é refletido de volta ao meio pelo qual ele se propagava. Tal comportamento é o mesmo da óptica física (Figura 42).

ângulo de incidência = ângulo de reflexão

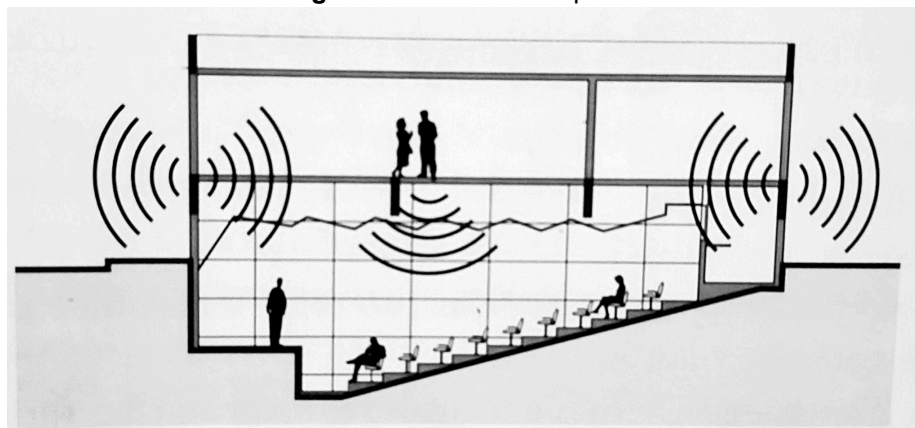
**Figura 43** - Ruído de impacto.

(ProAcústica, 2019, p. 18). Vale ressaltar que uma fonte de ruído de impacto pode gerar outras fontes secundárias de ruído (Figura 43). Por exemplo: o impacto sobre uma laje do piso de um edifício pode promover além do ruído decorrente de sua vibração, um ruído decorrente da vibração do sistema estrutural do edifício e de suas paredes, gerando outras fontes de ruído (Carvalho, 2010, p. 44).

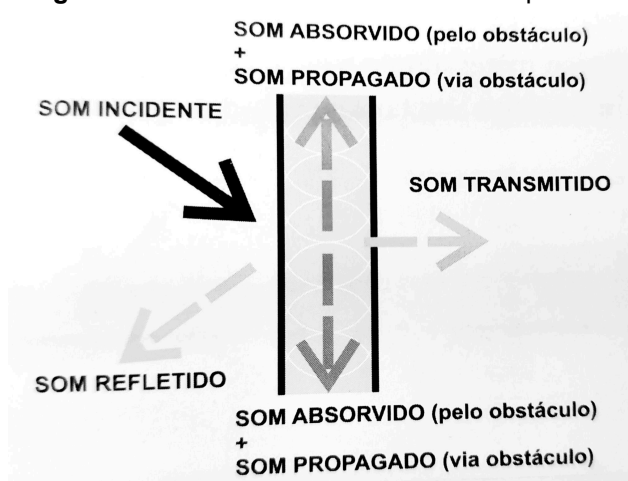
**Figura 44** - Incidência do som em uma superfície.

Segundo Carvalho (2010), a incidência de uma onda sonora sobre qualquer obstáculo irá sempre gerar quatro situações distintas (Figura 44): parte dessa onda será transmitida através do material — via aérea —, parte será propagada através do material — via sólida —, parte será absorvida pelo obstáculo e o restante será refletido para o ambiente de origem da fonte.

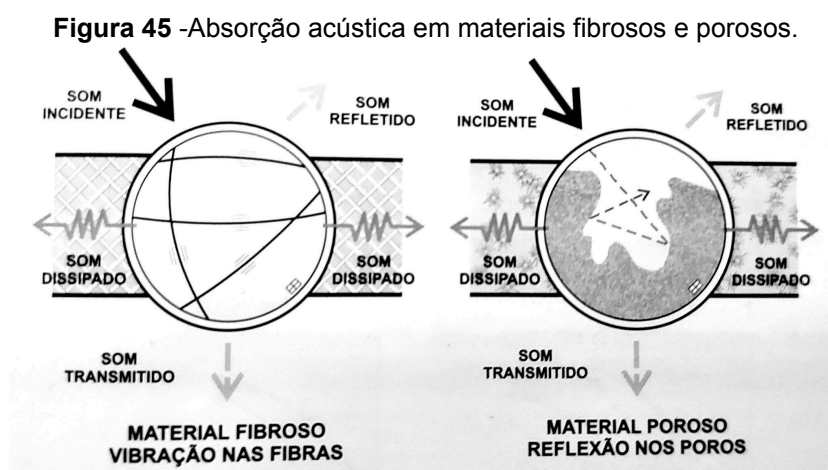
A absorção sonora se refere à capacidade de um material de dissipar a energia do som em seu meio (ProAcústica, 2019, p. 17). De acordo com Carvalho (2010), bons absorventes acústicos devem ser necessariamente materiais macios, porosos ou fibrosos — como lãs minerais e espumas —, que possuem a capacidade de absorver o som que neles incide (Figura 45).

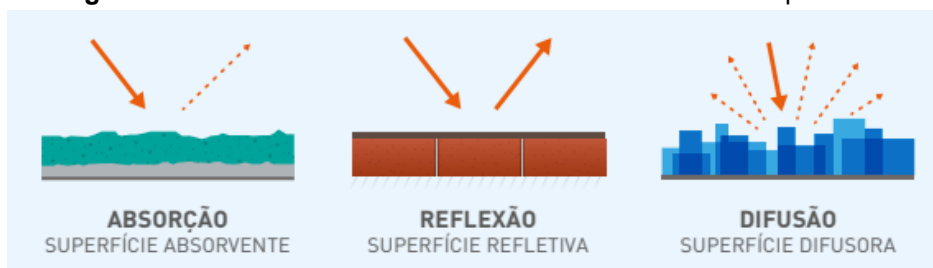
**Figura 46** - Resultado da incidência do som em diferentes superfícies.

Segundo o Manual ProAcústica de Acústica Básica, a difusão é um tipo de reflexão na qual a onda sonora, ao incidir sobre uma superfície irregular, é dispersada no ambiente em diversas direções (Figura 46). Os elementos difusores podem atuar no condicionamento acústico de um ambiente, promovendo mais reflexões e dessa forma aumentando a dispersão do som no ambiente. Como exemplos de elementos que cumprem essa função, podem ser citados painéis difusores e superfícies texturizadas, como painéis de madeira com relevos ou padrões.

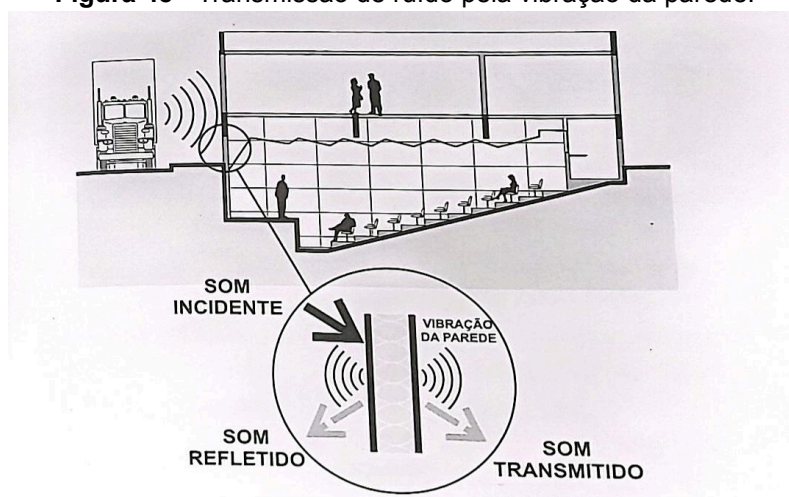
**Figura 48** - Transmissão de ruído pela vibração da parede.

O som é transmitido através de vibrações (Figura 48), sabendo disso percebe-se que quanto maior for a massa de uma superfície, menor será a probabilidade desta vibrar, e consequentemente, de transmitir o som para outro ambiente (Carvalho, 2010).

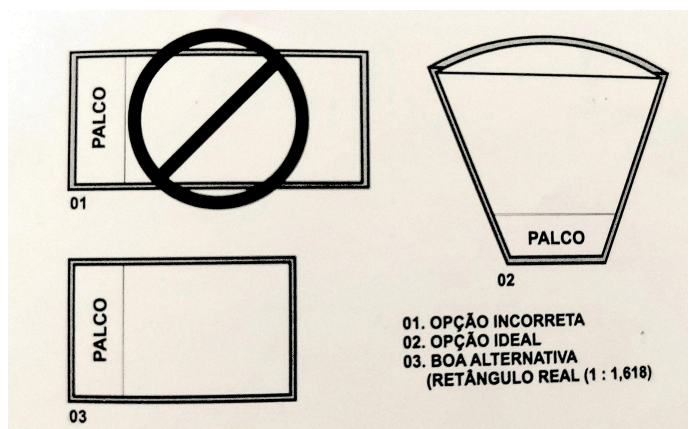
**Figura 49** - Diretrizes para a definição da geometria interna de um auditório.

Na definição da geometria interna de um auditório, é necessário ponderar sobre alguns fatores: é importante considerar que superfícies muito próximas e vibrantes, quando paralelas, podem gerar ecos palpitantes. Por outro lado, grandes distâncias entre as paredes também podem favorecer a ocorrência de ecos. Além disso, afastamentos muito grandes entre o palco e as últimas fileiras da plateia comprometem substancialmente a boa audibilidade devido à atenuação dos sons causada pela distância, por isso, de acordo com Carvalho (2010, p. 97) pode-se buscar uma solução geométrica mais adequada (Figura 49). É importante lembrar como funciona a reflexão sonora: o ângulo de incidência é igual ao ângulo de reflexão. Isso permite a percepção de como o som se comporta em diferentes geometrias e a proposta de uma distribuição sonora mais igualitária (Figura 50). Da mesma forma, devem ser também levados em consideração, a geometria e o comportamento acústico do forro.

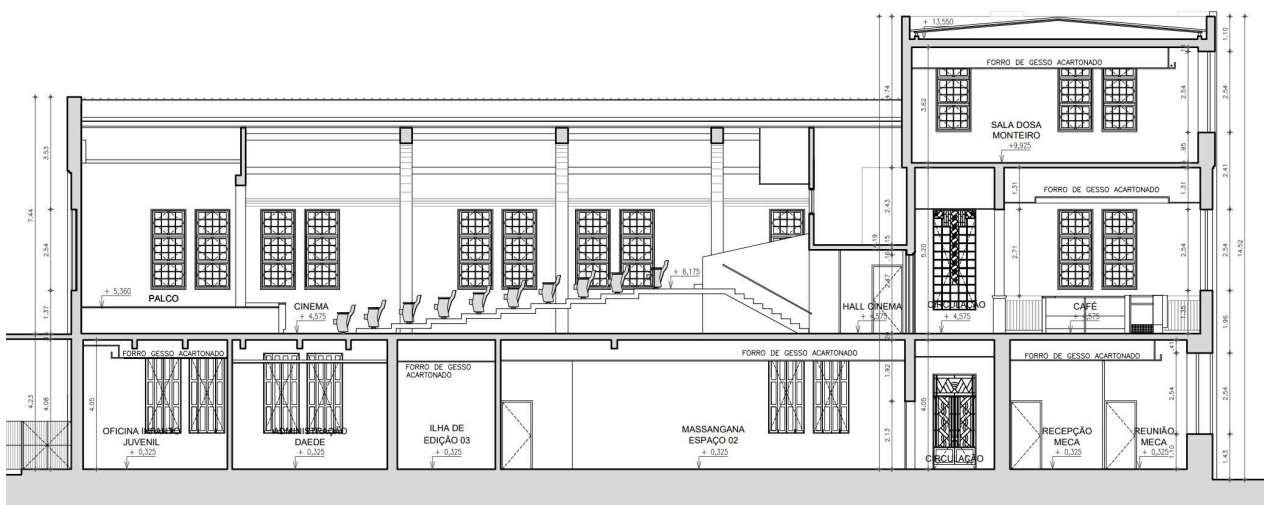
**Figura 53 - Corte Longitudinal do Cinema da Fundação.**

Este cinema foi considerado um projeto referencial por compartilhar algumas configurações muito semelhantes ao antigo Cine Teatro Rex. O Cinema da Fundação possui um forro em formato que simula um arco abatido, que é o mesmo formato da cobertura metálica do Cine Rex, embora esta nunca tenha possuído forro. Além disso, ambos os espaços apresentam uma geometria interna muito semelhante, bem como a presença de janelas em suas paredes laterais.

Vale ressaltar também, que assim como no projeto previsto para o Cine Teatro Rex, existem outros ambientes no pavimento inferior à sala de exibição, bem como uma cafeteria do lado de fora da sala de cinema (Figura 53).

O material do forro existente na sala do Cinema da Fundação é estuque. O piso é revestido com carpete em manta com espessura de 6 mm e cortinas acústicas são utilizadas para uma maior absorção sonora, de forma que também permite ao ambiente iluminação natural quando necessário.

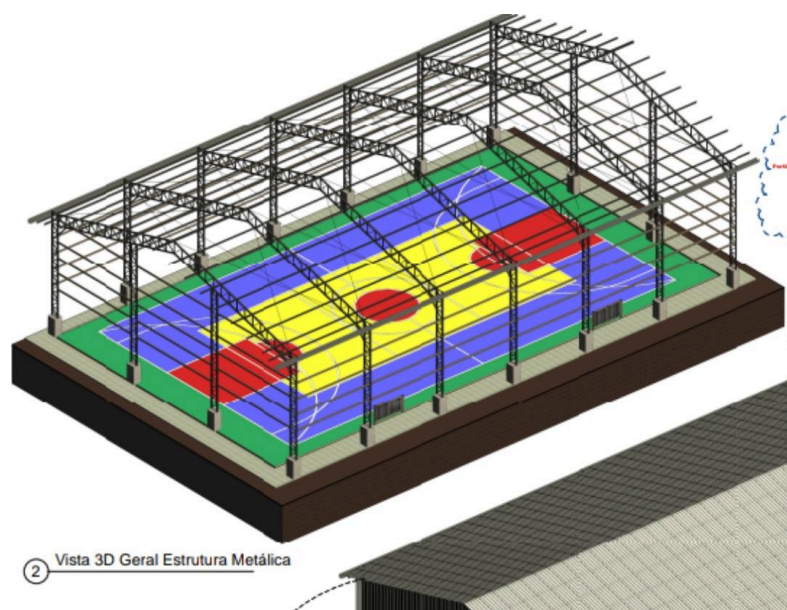
**Figura 54** - Vista 3D Geral da Quadra Poliesportiva

Outra referência utilizada para a elaboração da proposta de condicionamento e isolamento acústico do Cine Teatro Rex foi o projeto executivo de uma quadra poliesportiva da Escola Estadual de Ensino Médio Rosa Carreira de Loureiro Aquino, em Santarém Novo, Pará (Figuras 54, 55 e 56). Este projeto foi referência para o desenvolvimento da cobertura e estrutura metálica treliçada que sustentaria o novo telhado do Cine Rex, de modo a aumentar o pé direito da sala de cinema para permitir a instalação de um forro que garantiria melhor condicionamento e isolamento acústico para o auditório em questão. A estrutura metálica treliçada foi escolhida por ser uma estrutura leve e independente, podendo ser uma intervenção reversível e que pode transmitir suas cargas através das fundações já existentes — para isso, deve-se verificar através de estudos mais específicos, se seria necessário um reforço estrutural.

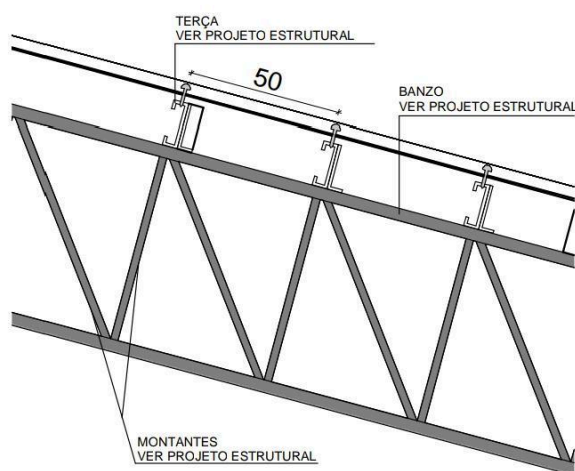
**Figura 55** - Detalhe da cobertura

**7 DET. 04 - COBERTURA**  
1 : 20

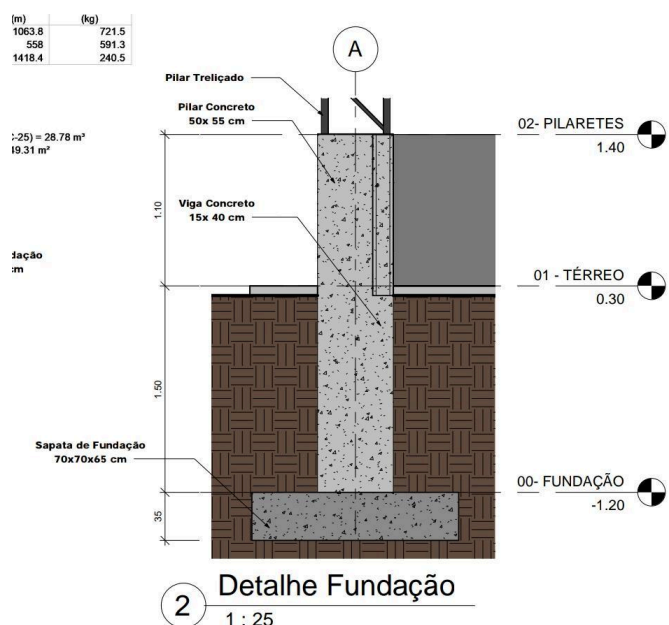
Figura 56- Detalhe da fundação

Esse projeto também foi referência para a observação da estrutura de fundação dos pilares metálicos treliçados (Figura 56), uma vez que não seria possível o posicionamento de todos os pilares que sustentariam a cobertura do Cine Rex nas fundações existentes, sapatas isoladas em concreto armado seriam utilizadas para a distribuição das cargas de alguns desses pilares.

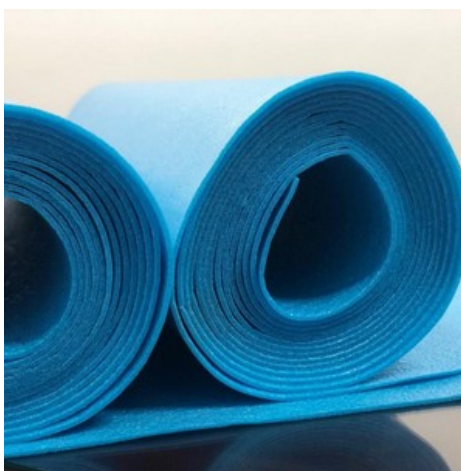
**Figura 57** - Manta acústica de polietileno

Para o isolamento acústico das paredes do auditório, as janelas seriam vedadas internamente e as paredes originais de adobe seriam mantidas com a adição de algumas camadas de revestimento acústico: a primeira camada, uma manta de polietileno (Figura 57) seria aplicada diretamente nas paredes existentes, absorvendo os sons em frequências mais baixas, a fim de reter as vibrações e não permitir que estas sejam transmitidas pelas paredes.

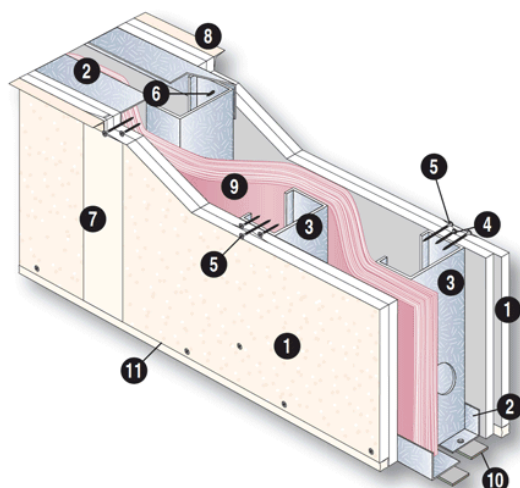
**Figura 58 - Parede Drywall Acústica**

Em seguida, seriam utilizadas paredes Drywall Acústicas — chapas de gesso acartonado preenchidas com lã de vidro (Figura 58). Essa solução de parede possui um índice de isolamento acústico de 53 a 66 dB, além de possuir resistência à fogo de 60 a 90 minutos (Gypsum, 2021). A lã de vidro possui um excelente desempenho em neutralizar o som em médias frequências, como a voz humana, e além disso, ela também se caracteriza como um excelente isolante térmico (Isar, 2019).

Consumo estabelecido com base na altura do pé-direito de 2,50 m. Coeficiente de perda de 5%. Para efeito de ilustração, foi utilizada a lã de vidro rosa no desenho esquemático, o que não impede o uso da lã de vidro amarela.

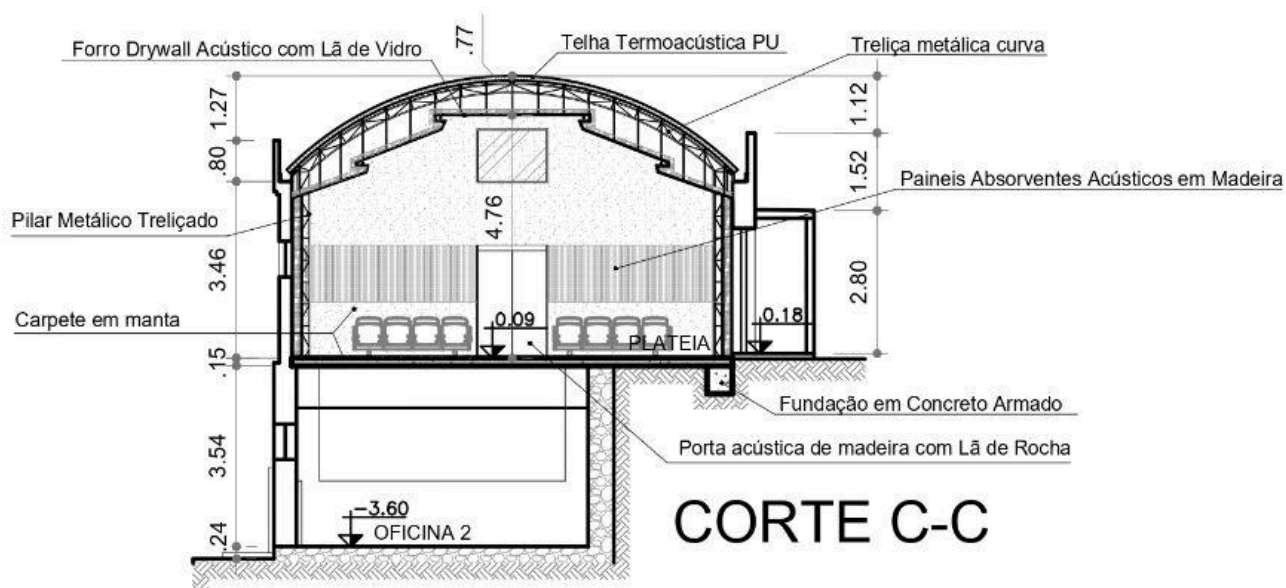
**Figura 59** - Proposta de cobertura, forro e materiais para o auditório do Cine Teatro Rex.

Para a viabilização do forro foi necessária a concepção de uma nova estrutura de cobertura com um ponto de cumeeira mais alto (Figura 59). Optou-se pelo uso de uma estrutura metálica treliçada, devido à sua leveza e reversibilidade: características que evitam a sobrecarga da estrutura existente ao se distribuir

adequadamente as cargas nas fundações pré existentes. Contudo, alguns pilares não puderam ser alocados na estrutura original. Para estes, foi previsto o uso de sapatas isoladas de concreto armado que devem ter suas dimensões definidas por um projeto estrutural específico.

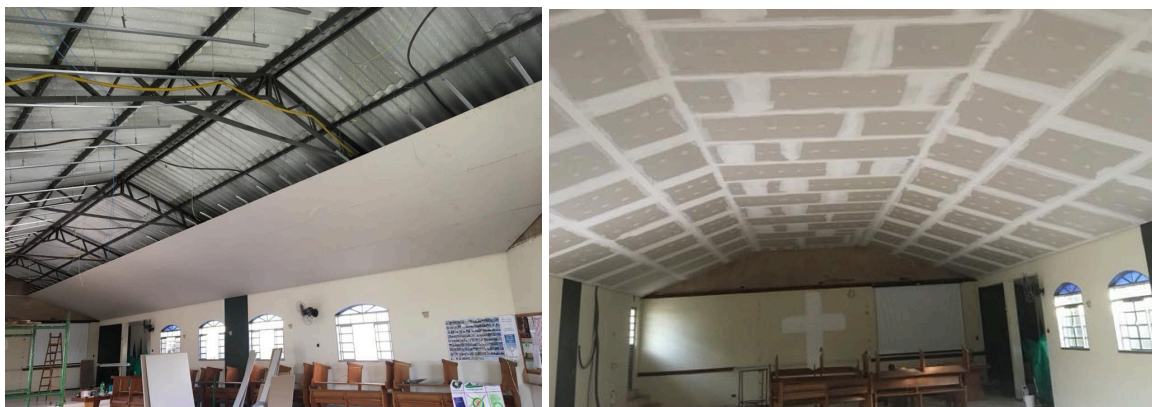
**Figura 60** - Exemplo de forro de gesso acartonado suspenso em estrutura metálica.

O forro em questão, será composto por placas de gesso acartonado com revestimento de Lã de Vidro. Este forro será suspenso por tirantes metálicos fixados nas terças da estrutura metálica de cobertura (Figura 60). A vantagem do uso de Drywall se dá pelo fato de, além de o material ser leve e por si só atingir um bom desempenho termoacústico, podendo ser aprimorado, ele também poder ser manipulado e montado de forma a possuir a geometria desejada pelo projeto — incluindo formatos em arco. No entanto, não se optou por um forro em arco para evitar a focalização do som, nem por um forro plano, para a prevenção de ecos palpitantes, que podem ocorrer entre superfícies paralelas. Optou-se por uma solução semelhante ao forro existente do projeto de referência, o Cinema da Fundação: uma forma composta por placas com diferentes inclinações, que simulam um arco abatido e dessa forma, garantem maior controle dos ângulos de reflexão (Figuras 61 e 62).

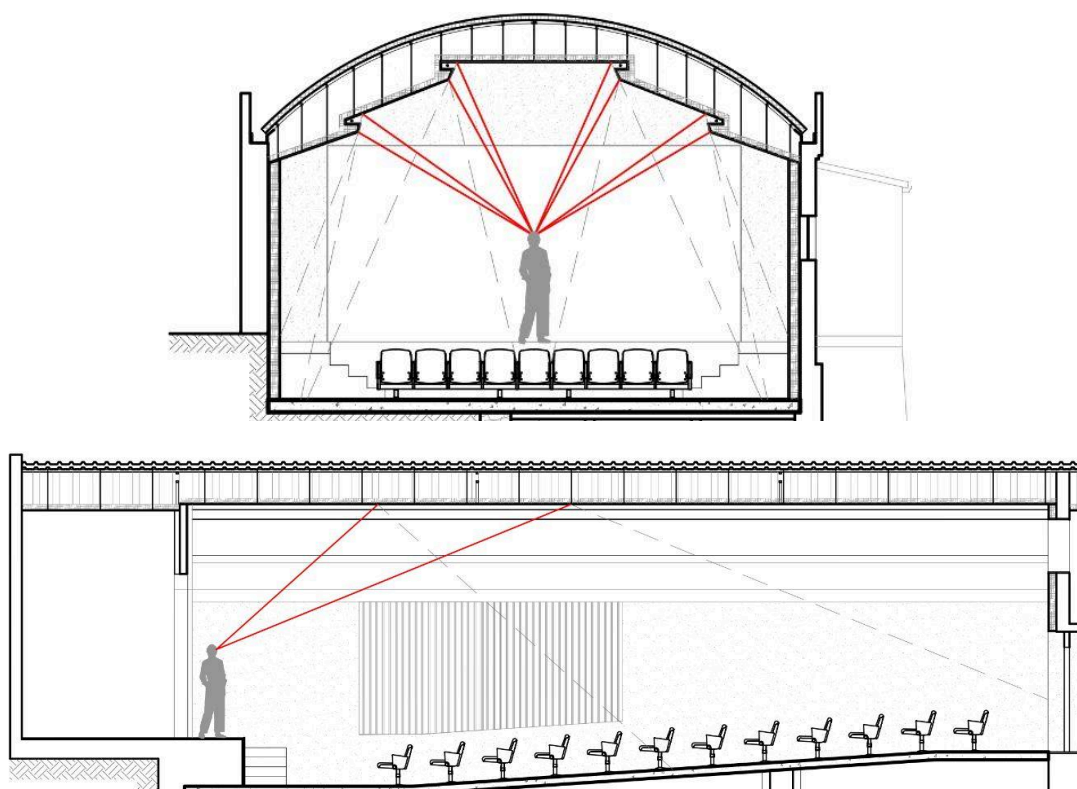
**Figura 61** - Reflexões promovidas pela geometria do forro.

Vale ressaltar que os cálculos para projetos dessa natureza são mais complexos, e atualmente se utilizam de softwares específicos. As representações das reflexões sonoras no ambiente e os estudos geométricos apresentados neste

trabalho se baseiam nos princípios físicos básicos da reflexão do som (conforme visto em 4.1.9.).

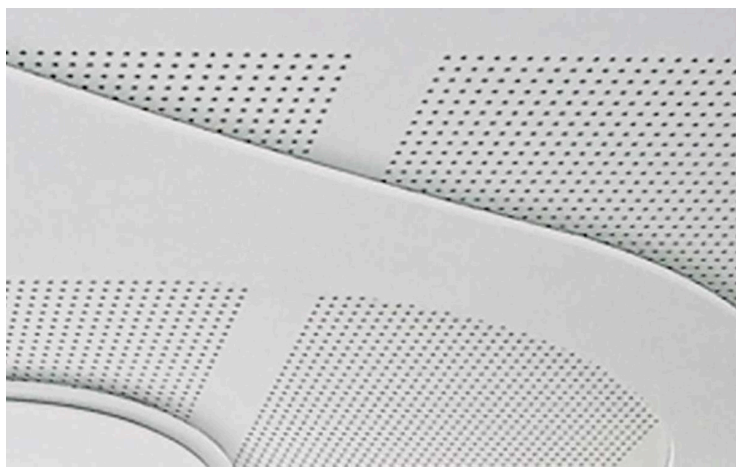
**Figura 62** - Forro Drywall Acústico GypSOM.

Para o forro, placas de gesso acartonado perfuradas (Figuras 62 e 63) serão utilizadas para uma maior absorção acústica. Essas perfurações permitem que o som passe através delas e seja ainda mais absorvido pela lã de vidro, contribuindo para a redução da reverberação no ambiente.
