**DIRETORIA DE ENSINO DO CAMPUS SALVADOR  
DEPARTAMENTO ACADÊMICO DE CONSTRUÇÃO CIVIL  
CURSO TÉCNICO EM EDIFICAÇÕES**

**PROPOSTA DE CONDICIONAMENTO E ISOLAMENTO ACÚSTICO  
NA RECUPERAÇÃO DO ANTIGO CINE TEATRO REX, EM LENÇÓIS,  
BAHIA**

Trabalho de Conclusão de Curso apresentado ao Instituto Federal da Bahia-Campus Salvador, como requisito parcial para a obtenção do grau de Técnico(a) em Edificações.

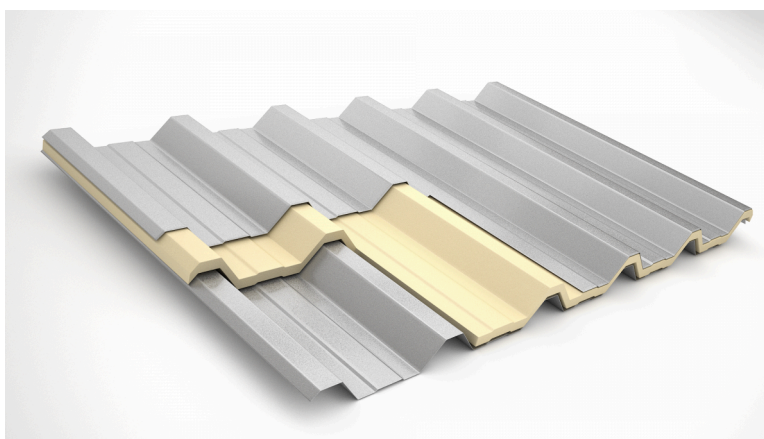
**Figura 64** - Telha Sanduíche com PU TP40.

Para fins de isolamento térmico e acústico, as telhas propostas para a cobertura do Cine Teatro Rex, foram as telhas metálicas termoacústicas trapezoidais TP40

com núcleo de poliuretano (PU) (Figura 64), que se trata de um polímero caracterizado por possuir bom desempenho termoacústico. Devido à sua estrutura composta por duas chapas de metal com o material isolante entre elas, essas telhas são também conhecidas como “telhas sanduíche”. O material selecionado para as telhas foi o galvalume, uma liga de alumínio, zinco e silício, que proporciona uma resistência superior contra corrosão, resultando em uma vida útil mais prolongada. Essa solução apresenta um bom desempenho térmico, visando a economia de energia em relação ao uso do ar condicionado.

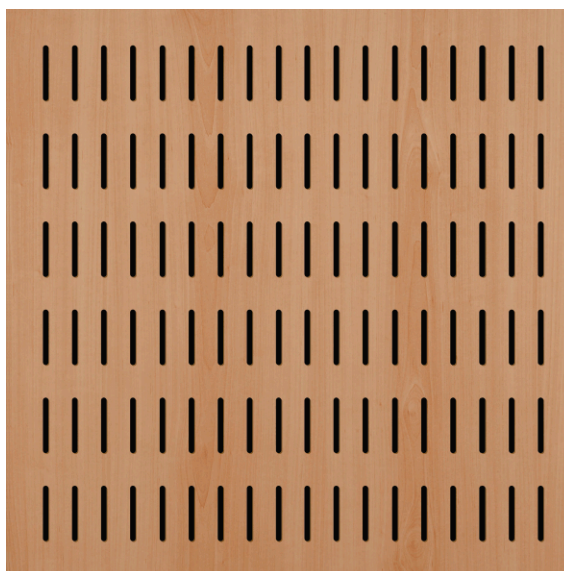
**Figura 66** - Painel de madeira absorvente acústico, nexacustic.

Serão utilizados painéis perfurados (Figura 66) posicionados aos fundos do auditório, e em parte das paredes laterais a fim de evitar ecos e reduzir a reverberação, unindo também o apelo estético, por possuírem um belo acabamento.

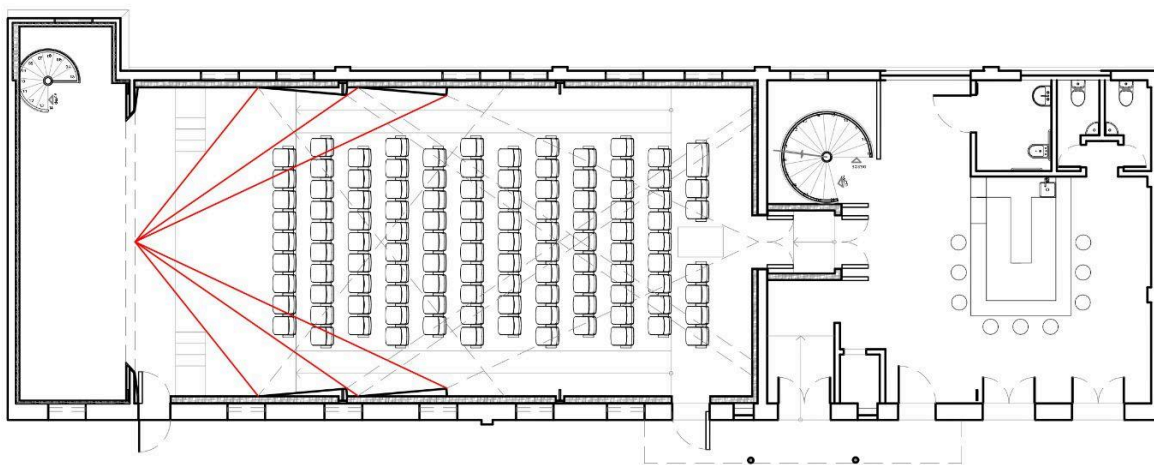
**Figura 67** - Reflexões promovidas pela geometria interna da sala.

Painéis refletores de madeira frisados serão posicionados em locais específicos das paredes, de forma a promover reflexões que distribuam o som de forma mais igualitária. Sendo que, para esse efeito, algumas placas de gesso acartonado devem

ser posicionadas de forma a promover uma inclinação que controle melhor as reflexões, alterando, mesmo que minimamente, a geometria interna da sala (Figura 67). Vale ressaltar que esses painéis podem ou não possuir furos, interferindo na parcela de som que será refletida e absorvida de acordo com necessidades.

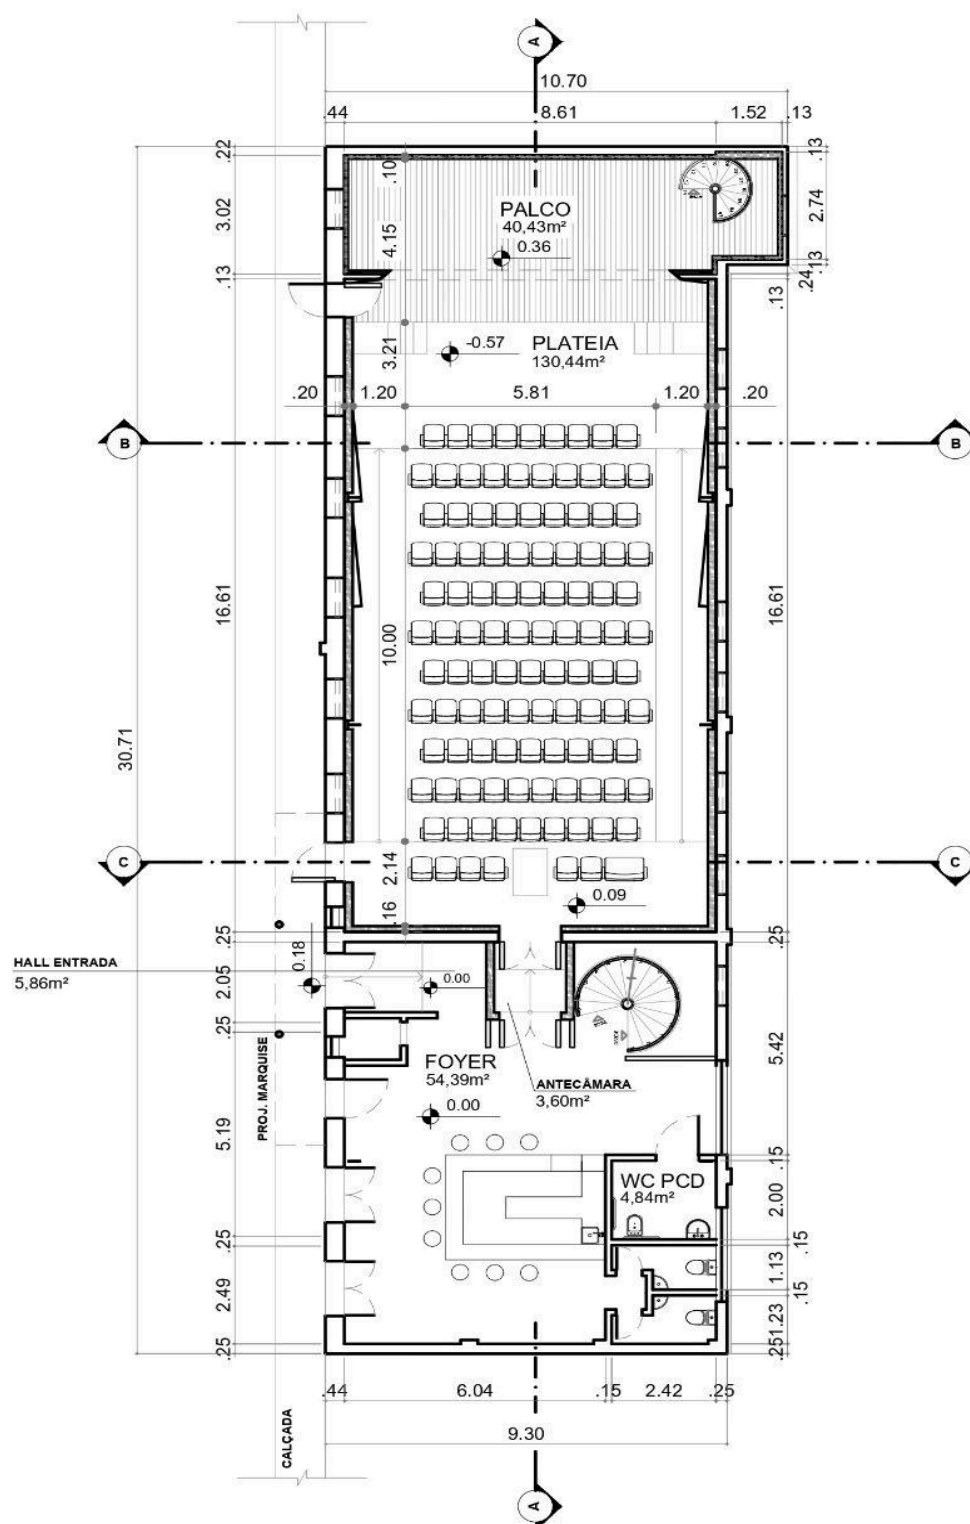
**Figura 68** - Planta baixa do auditório do Cine Teatro Rex.

As poltronas tiveram de ser centralizadas (Figura 68), possuindo corredores de 1,20 m de largura em ambos os lados. Esta disposição centralizada da plateia favorece a visibilidade e, em conjunto com o design do forro escolhido, promove uma melhor distribuição sonora.

No entanto, esta nova configuração resultou em uma redução da capacidade do auditório, originalmente projetado para acomodar 156 assentos e dois espaços para cadeirantes, que com a intervenção passou a possuir 111 assentos, incluindo um assento para obesos e um espaço para cadeirantes.

Como resultado da diminuição do vão entre as paredes, promovida pela instalação dos pilares metálicos treliçados e do revestimento acústico anteriormente descrito, foi necessária uma reconfiguração do posicionamento das poltronas. Esta reorganização levou em conta aspectos de acessibilidade e mobilidade interna.
