**PATRIMÔNIO EM RISCO: UMA INVESTIGAÇÃO DAS MANIFESTAÇÕES
PATOLÓGICAS DOS PAINÉIS DE AZULEJOS ARTÍSTICOS DO EDIFÍCIO
AVANY, LANAT (SALVADOR - BA)**

Trabalho de Conclusão de Curso apresentado ao IFBA
Campus Salvador, como requisito parcial à obtenção do título
Técnico em Edificações, do Instituto Federal da Bahia –
Campus Salvador.

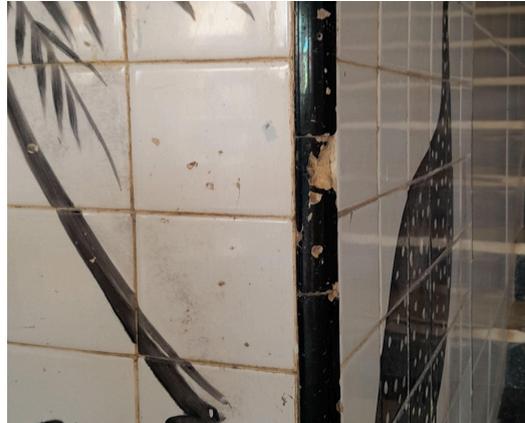
Figura 46 - Deslocamento da peça de azulejo situada na lateral do painel artístico 8, localizado no *playground* do Edifício Avany.

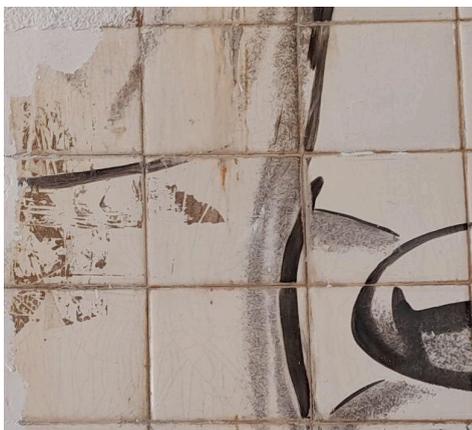
As manchas seguem uma perspectiva similar à do vidro riscado: embora não sejam classificadas como anomalias no sentido técnico, impactam significativamente a integridade visual dos painéis. Conforme explica Assunção (2019), esses elementos prejudicam a estética do revestimento ao descaracterizar o imóvel histórico e dificultar a apreciação dos azulejos. A ocorrência dessas manchas está frequentemente associada ao desconhecimento, por parte de terceiros, do valor histórico e artístico da azulejaria, além da ausência de ações regulares de manutenção (Assunção, 2019). Exemplos incluem adesivos e cartazes fixados sobre os revestimentos, bem como manchas de cola.

Figura 49 - Manchas de cola e resíduos no painel 4.
Fonte: Acervo pessoal, 2024.

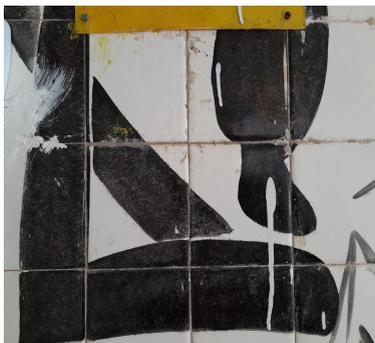
As possíveis causas para essa manifestação incluem o depósito de produtos diversos, tintas, ações de vandalismo e resíduos biológicos, como fezes de aves (corujas, morcegos, pombos, etc.) (Assunção, 2019). Nos painéis do Edifício Avany, a sujidade é frequentemente identificada por sujeira grossa (de acumulação), inclusive de materiais construtivos como marcas de tintas nos revestimentos, agravadas pela presença de resíduos de cimento e argamassa, que comprometem ainda mais a integridade dos azulejos.

Figura 50 - Manchas e resquícios de tintas no painel 9.

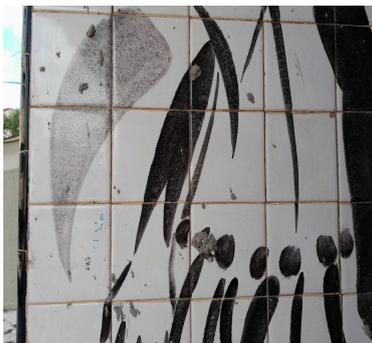
Figura 51 - Vestígios de materiais construtivos (cimento), painel 01.

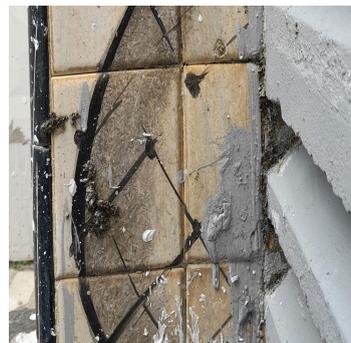
Figura 52 - Acúmulo de materiais construtivos (cimento e argamassa), painel 09.

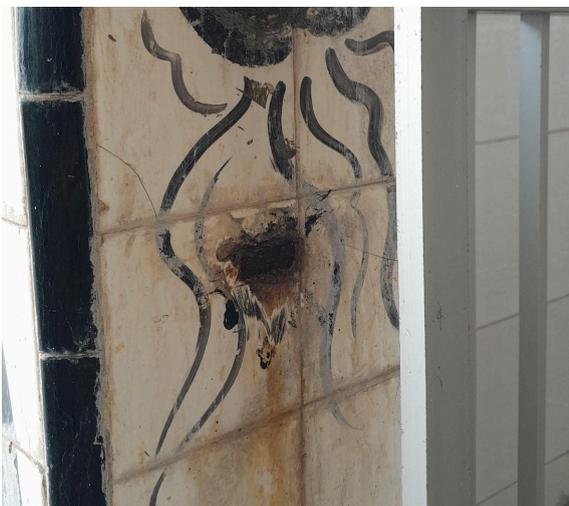
Dentro desse contexto, destacam-se as manchas de ferro, classificadas como ocorrências alaranjadas ocasionadas pela integração de óxidos de ferro estranhos com a superfície do azulejo (Mimoso; Esteves, 2011). Essas manchas conferem tonalidades variadas, como amarelo e laranja, comprometendo a uniformidade e a estética do revestimento. Nos painéis analisados, tais manifestações foram identificadas como recorrentes, especialmente em áreas expostas a condições ambientais desfavoráveis.

Figura 55 - Manchas com alteração cromática.

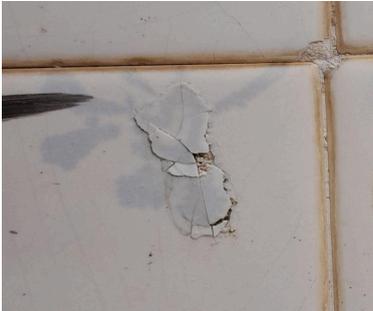
Nos painéis analisados, o descasque é uma ocorrência recorrente, configurando-se como uma das manifestações mais identificadas.

Figura 57 - Revestimento azulejar apresentando o destacamento do vidrado.

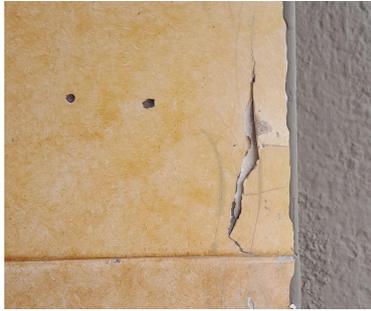
Figura 58 - Destaque do destacamento do vidrado no painel 11.

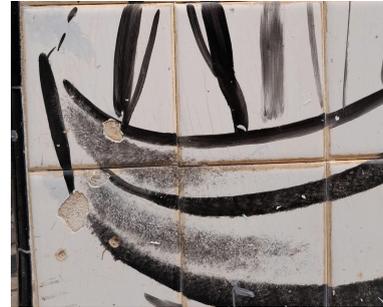
Figura 59 - Detalhe para o descascamento do vidrado.

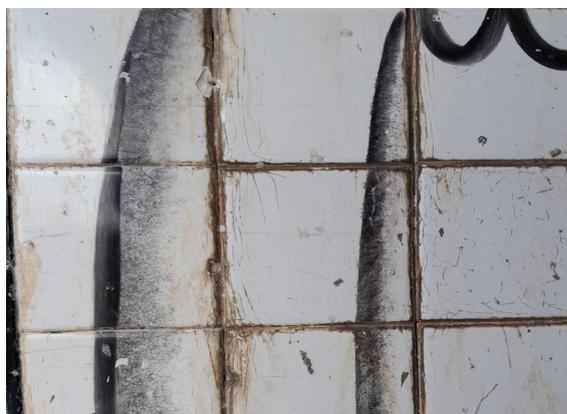
Figura 61 - Detalhe da perda do vidrado nas arestas no painel azulejar.

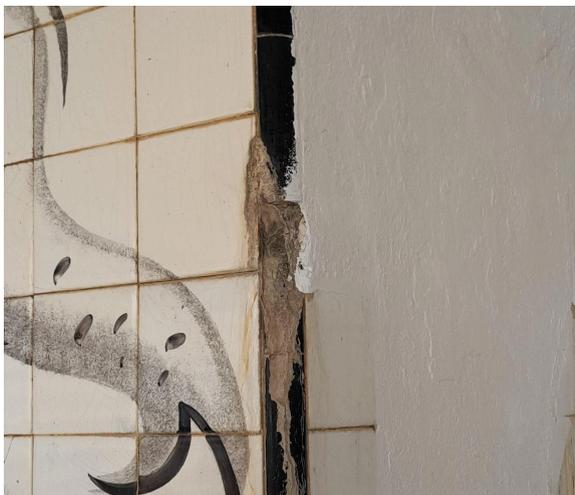
Essa é uma das manifestações patológicas mais frequentemente identificadas nos painéis analisados. Em alguns casos, observou-se: peças que já caíram e foram substituídas por outras fora do padrão (Figura 63); peças que caíram (Figura 62); e aquelas preenchidas com argamassa ou cimento (Figura 63), de

Figura 62 - Detalhe de uma das faces do painel 4 que representa o deslocamento da peça.

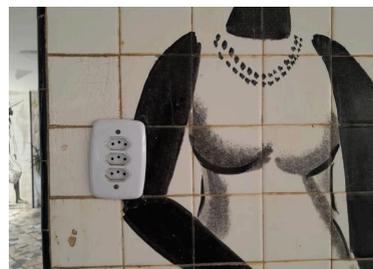
Figura 70 - Imagem de uma das faces do painel 5 que demonstra a instalação de item elétrico sobre o painel.

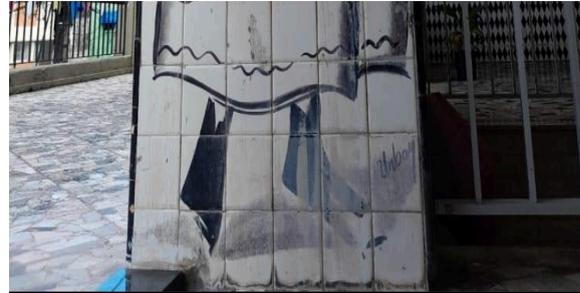
Figura 73 - Imagem da base do painel 2 que indica indícios de colonização.

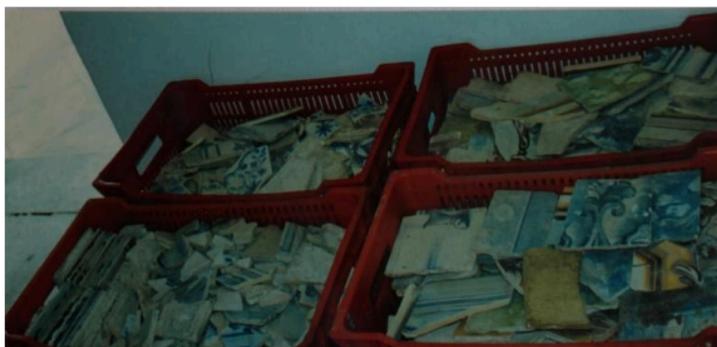
Os azulejos estavam acondicionados em caixas de plástico [...], apresentavam grande volume de peças fragmentadas, existência de fezes de animais, fixação de argamassas antigas, muita sujeira e poeira, também foi detectada a possibilidade de existência de sais por apresentar perda do vidrado nas extremidades, mas só será confirmado com o teste de salinidade realizado durante a restauração dos mesmos. (Machado,s.d.).

Figura 77 - Azulejos do Solar Bom Gosto acondicionados em caixas de plástico.

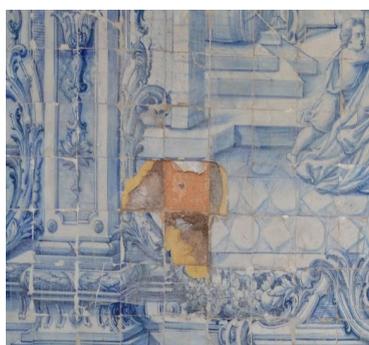
Figura 82 – Detalhe do deslocamento do azulejo em um dos painéis do claustro.

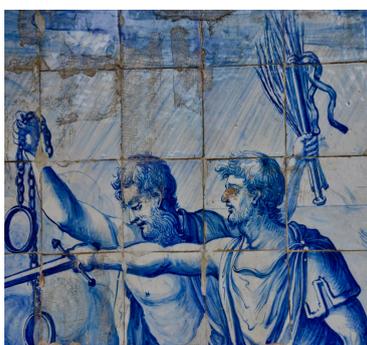
Figura 83 – Detalhe da perda do vidrado em um dos painéis do claustro.

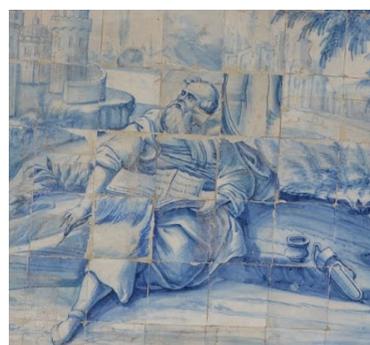
Figura 84 – Detalhe da desordem em um dos painéis do claustro.

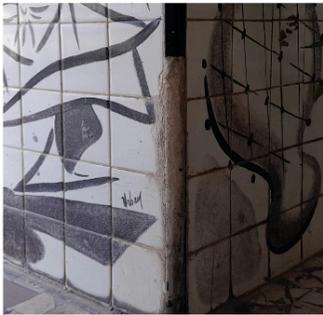
</div> <div data-bbox="1294 794 1617 1152"> <p style="text-align: center;">Lacuna azulejar</p>

Desplacamento e lacunas de peças	- Remoção das peças destacadas; - Análise da superfície da parede para identificar se há indício de umidade ou uso de argamassa indevida; - Preenchimento das lacunas; - Reintegração cromática.
Fissuras e trincas	- Limpeza; - Preenchimento das fissuras por meio de materiais que não alterem a aparência original do painel; - Caso haja trincas, é necessário uma unificação das partes mais o preenchimento das trincas maiores; - Cura e secagem; - Reintegração cromática.
Fratuira	- Limpeza e preparação da área de reparo;

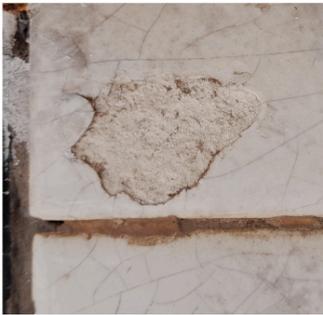
</div> <div data-bbox="1675 794 1998 1152"> <p style="text-align: center;">Eflorescência</p>

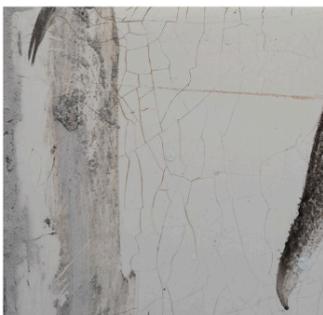
</div> <div data-bbox="1294 1168 1617 1519"> <p style="text-align: center;">Craquelê</p>

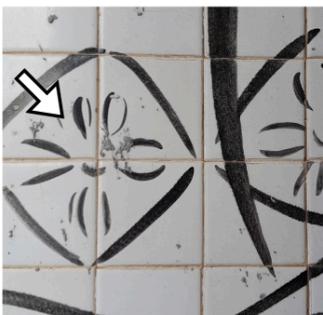
</div> <div data-bbox="1675 1168 1998 1519"> <p style="text-align: center;">Sujidade</p>

Manchas superficiais	- Devem ser tratadas com limpeza específica, utilizando produtos e técnicas que não danifiquem o azulejo, promovendo a remoção eficaz dessas marcas sem agredir o material.
Sujidades	- O teste de segurança refere-se à verificação prévia das substâncias a serem aplicadas no processo de restauração dos azulejos, como removedores químicos, adesivos ou outros produtos. A análise é feita para garantir que essas substâncias não causam reações adversas ou danos ao material original.
Craquelê	- A consolidação de azulejos com fissuras ou rachaduras envolve a aplicação de resinas ou materiais consolidantes para reforçar a estrutura interna e evitar o agravamento do dano. Esse processo deve ser realizado com cuidado, garantindo a compatibilidade do material com o azulejo original, para equilibrar conservação e restauração.
Mancha de ferro	- O teste de segurança verifica a compatibilidade e segurança das substâncias aplicadas na restauração, como removedores químicos e adesivos. Esse procedimento é essencial para garantir que os produtos não causem reações adversas ao material original, prevenindo danos adicionais

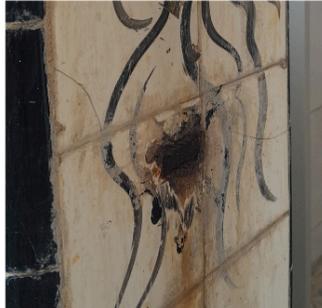
Face D </div> </div>		<div style="display: grid; grid-template-columns: 1fr 1fr; gap: 10px;"> <div style="text-align: center;"> Dano de impacto

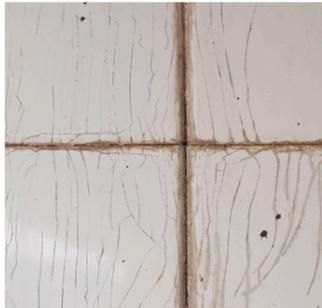
</div> <div style="text-align: center;"> Fissuras

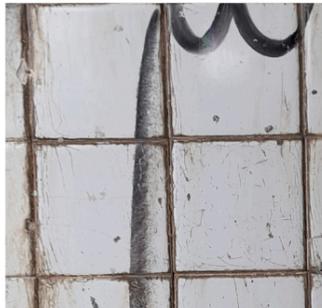
</div> <div style="text-align: center;"> Descascamento do vidroado (arestas)

Perda do vidrado - destacamento e descasque	- Esses danos não são eliminados, mas estabilizados por meio da consolidação, que consiste na aplicação de resinas nas áreas afetadas. Esse procedimento aumenta a resistência da estrutura cerâmica e restaura a união das interfaces danificadas por umidade, sais ou biofilmes.
Perda do vidrado - a partir das arestas	- A proteção preventiva reduz os impactos físicos nas extremidades dos azulejos, prevenindo danos recorrentes em áreas vulneráveis, como bordas, e preservando a durabilidade do material, o que minimiza intervenções futuras.
Desplacamento e lacuna de peças	- No preenchimento das lacunas, caso a peça destacada não esteja disponível, pode ser necessário confeccionar réplicas das peças faltantes para assegurar a continuidade e integridade do painel.
Fissuras e trincas	- Caso as trincas e fissuras tenham sido ocasionadas por um dano de impacto, adotar os procedimentos sugeridos para tal

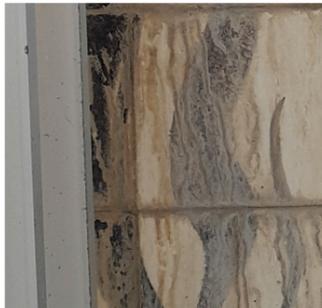
</div> <div style="text-align: center;"> Mancha de ferro

cerâmica.	sais.
Remoção de manchas derivadas de óxidos metálicos	Tratamento químico ou mecânico para eliminar manchas de ferrugem e oxidação.	Restaurar a uniformidade estética da superfície.
Consolidação	Reforço das estruturas frágeis ou deterioradas dos azulejos e sua base.	Estabilizar e prolongar a vida útil dos materiais fragilizados.
Fixação dos vidrados	Estabilização ou reforço das camadas de esmalte descoladas ou instáveis.	Prevenir a perda do revestimento decorativo e funcional.
Reintegração volumétrica	Reconstrução de partes faltantes ou fragmentadas dos azulejos.	Restaurar a forma original dos elementos danificados.
Reintegração cromática	Restabelecimento das cores nas áreas de perda decorativa, utilizando técnicas específicas.	Harmonizar visualmente as áreas restauradas com as originais.
Produção de novas peças	Reprodução de azulejos com base no estilo original para substituir peças irrecuperáveis.	Manter a continuidade estética e funcional do conjunto.

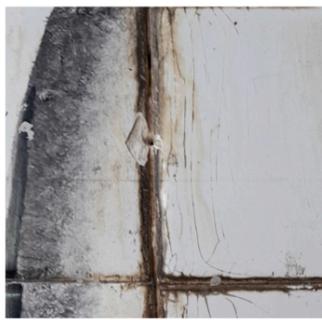
1.5. TEMÁTICA: Símbolos culturais da Bahia <ul style="list-style-type: none"> • Face A: Personagem feminino. • Face B: Cavalo marinho, algas marinhas e peixe. • Face C: Peixe, caranguejo e água-viva. • Face D: Barco e gaivotas. 		<div style="display: grid; grid-template-columns: 1fr 1fr; gap: 10px;"> <div style="text-align: center;"> Dano de picagem

<ul style="list-style-type: none"> - Preenchimento das lacunas; - Reintegração cromática e reparo do vidrado.
Desagregação da chacota	<ul style="list-style-type: none"> - Estabilização por meio da consolidação.
Dano de picagem	<ul style="list-style-type: none"> - Limpeza da superfície; - Preenchimento das lacunas; - Nivelamento; - Reintegração cromática.
Dano de impacto	<ul style="list-style-type: none"> - Limpeza da área danificada; - Recuperação das peças fragmentadas; - Preenchimento das lacunas; - Nivelamento; - Reintegração cromática.
Limo, bolor e mofo	<ul style="list-style-type: none"> - Verificar se a parede apresenta regiões mais umedecidas em relação às demais regiões. - Limpeza da superfície. - Caso tenha destacamento de peças, seguir o procedimento sugerido.
Eflorescência	<ul style="list-style-type: none"> - Verificar se a parede apresenta regiões mais umedecidas em relação às demais regiões; - Limpeza da superfície; - Caso tenha destacamento de peças, seguir o procedimento sugerido.

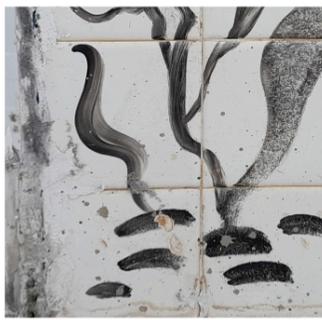
</div> <div style="text-align: center;"> Sujidades

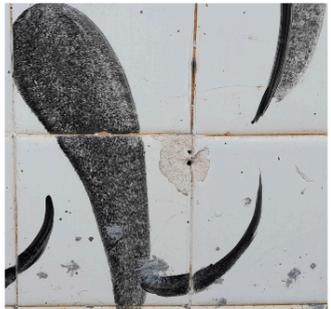
</div> <div data-bbox="1653 432 1984 459"> Descascamento do vidro

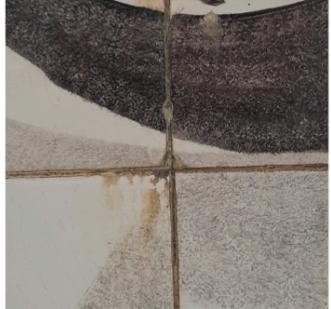
</div> <div data-bbox="1236 804 1637 831"> Descascamento do vidro (arestas)

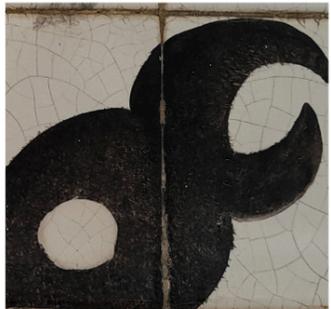
</div> <div data-bbox="1375 1171 1494 1198"> Craquelê

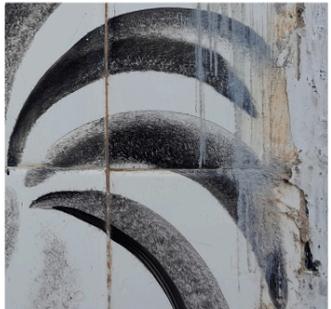
</div> <div data-bbox="1749 1171 1877 1198"> Sujidades

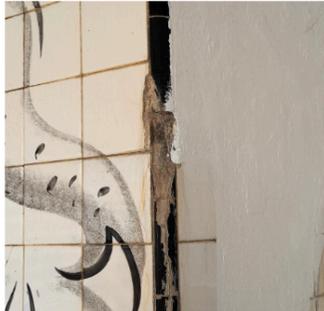
</div> <div style="text-align: center;"> <p>Deslocamento</p>

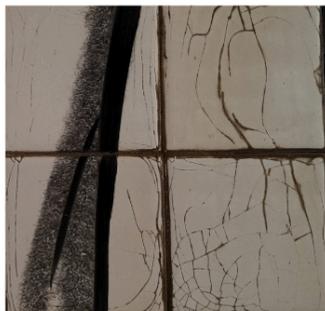
</div> </div> <div style="display: flex; justify-content: space-around; margin-top: 10px;"> <div style="text-align: center;"> <p>Craquelê e fissuras</p>

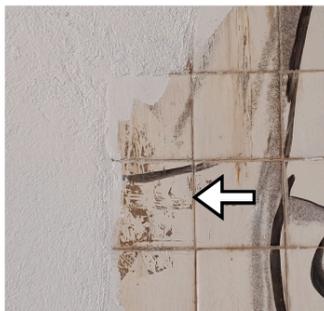
</div> <div style="text-align: center;"> <p>Manchas superficiais</p>

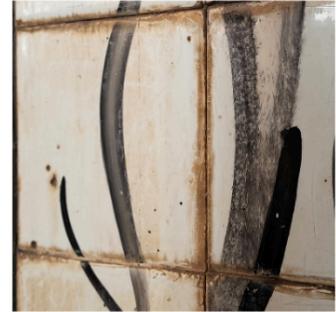
<p>Face D</p> </div> </div>		<div style="display: grid; grid-template-columns: 1fr 1fr; gap: 10px;"> <div style="text-align: center;"> <p>Mancha de ferro</p>

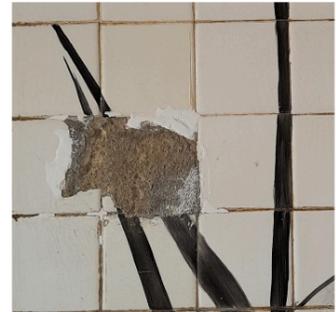
</div> <div style="text-align: center;"> <p>Deslocamento</p>

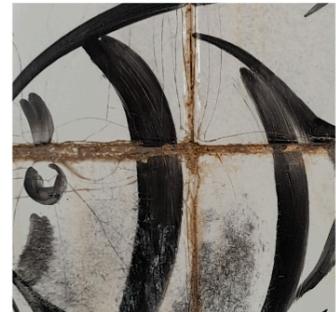
</div> <div style="text-align: center;"> <p>Descascamento do vidro (arestas)</p>

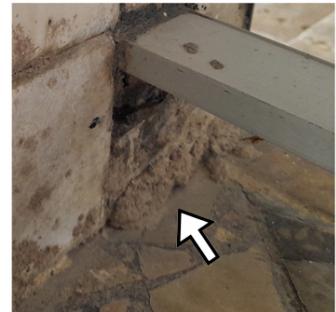
</div> <div style="text-align: center;"> <p>Sujidades</p>

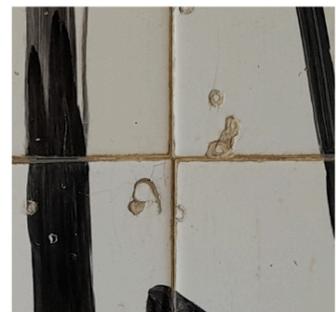
</div> <div style="text-align: center;"> <p>Dano de picagem</p>

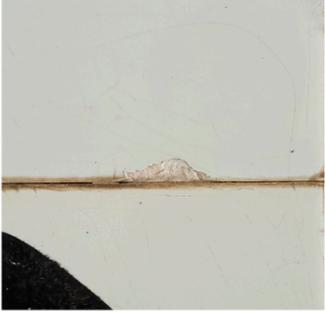
<p>Face D</p> </div> </div>		<div style="display: grid; grid-template-columns: 1fr 1fr;"> <div style="text-align: center;"> <p>Falha do vidrado</p>

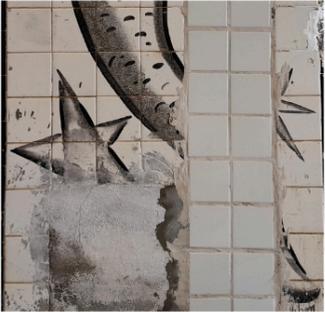
</div> <div style="text-align: center;"> <p>Lacuna</p>

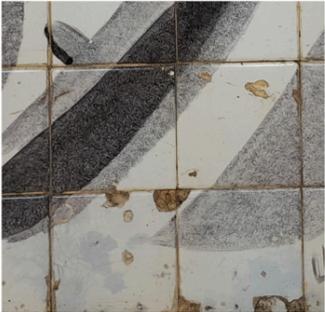
</div> <div style="text-align: center;"> <p>Dano de impacto</p>

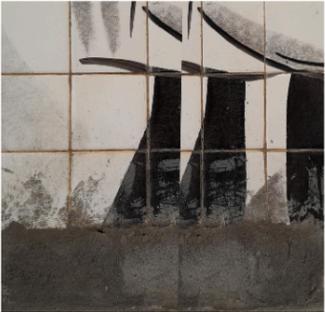
</div> <div style="text-align: center;"> <p>Sujidades e lacuna</p>

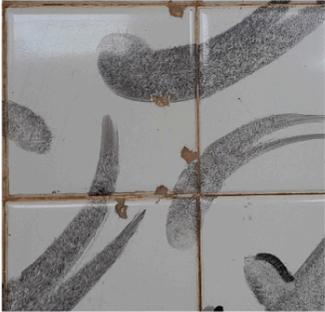
<div style="text-align: center; margin-top: 20px;"> <p>Dano de picagem</p>

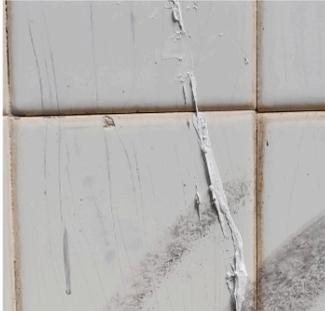
</div> <div style="text-align: center;"> <p>Abrasão/desgaste</p>

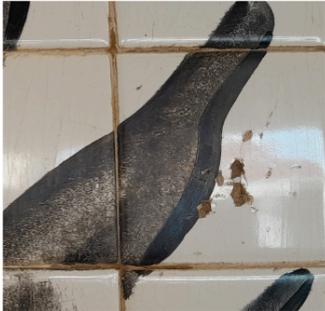
</div> <div style="text-align: center;"> <p>Dano de picagem</p>

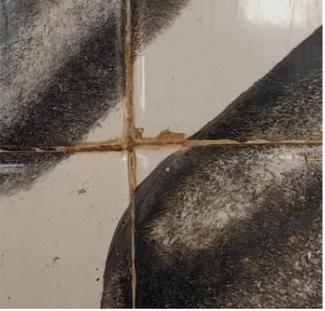
</div> <div style="text-align: center;"> <p>Descascamento do vidro (arestas)</p>

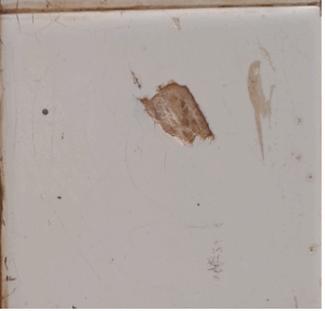
</div> <div style="text-align: center;"> <p>Descascamento</p>

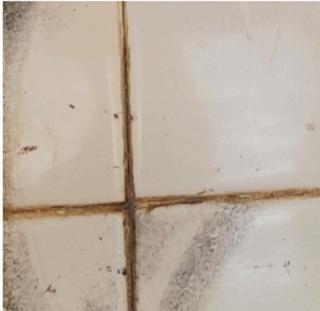
Deslocamento </div> <div style="text-align: center;"> Manchas de ferro

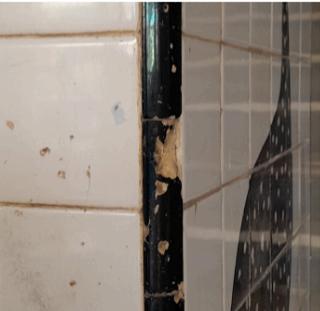
Descascamento vidrado </div> <div style="text-align: center;">

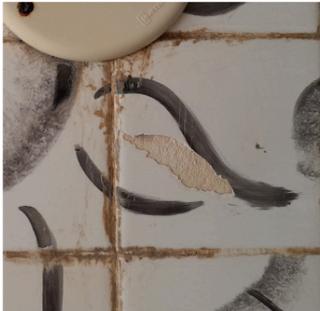
Desgaste/abrasão </div> </div>

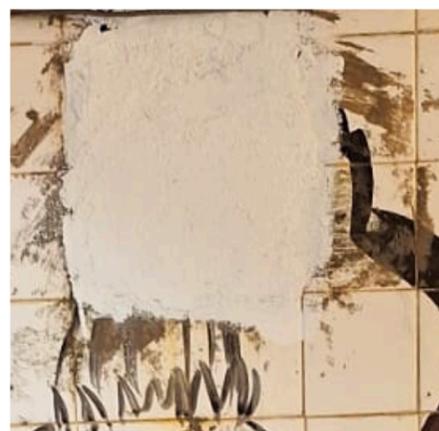
**Lacuna**

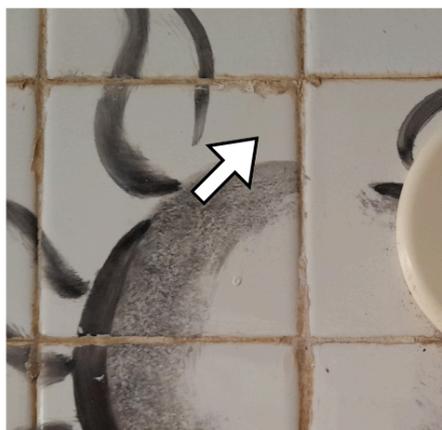
**Perda vidrado (arestas)**

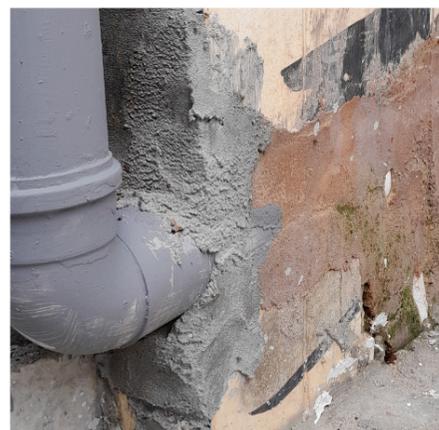
**Dano de impacto**

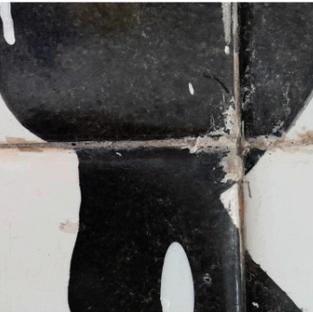
<p align="center">Perda vidrado (arestas)</p>

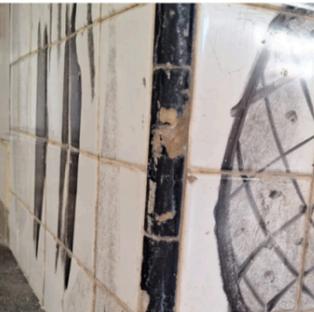
<p align="center">Deslocamento</p>

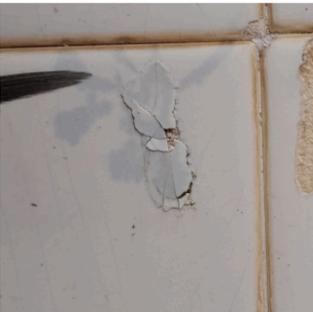
<p align="center">Descascamento vidrado</p>

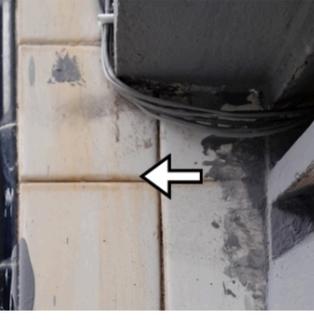
<p align="center">Manchas superficiais</p>

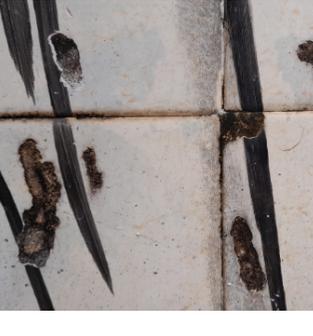
<p align="center">Desagregação da chacota</p>

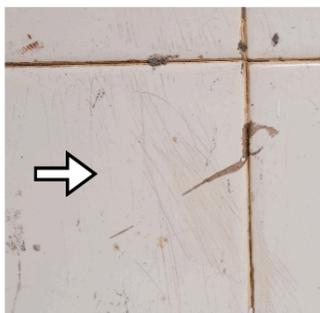
2. MANIFESTAÇÕES PATOLÓGICAS**Desgaste/abrasão**

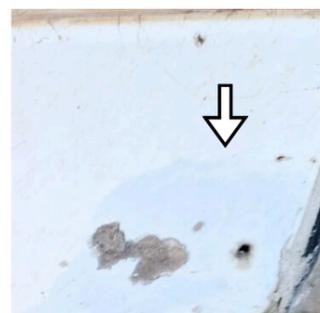
**Biofilme**

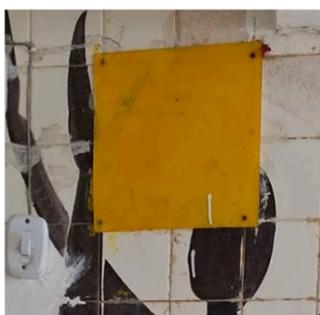
**Dano de impacto**

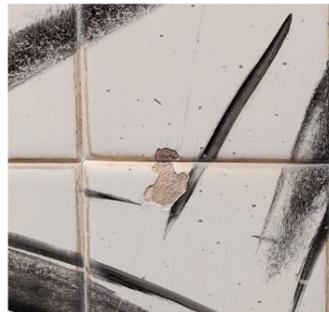
</div> <div style="text-align: center;"> <p>Descascamento vidrado</p>

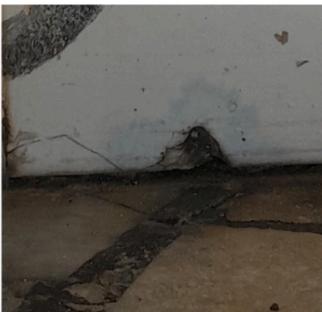
</div> <div style="text-align: center;"> <p>Desagregação da chacota</p>

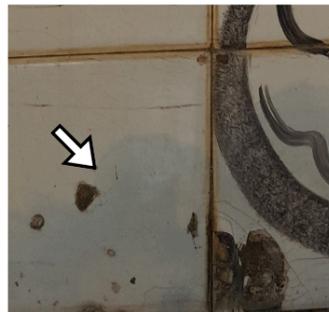
</div> <div style="text-align: center;"> <p>Biofilme</p>

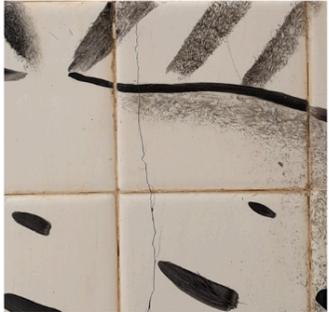
</div> <div style="text-align: center;"> <p>Fissuras e trincas</p>

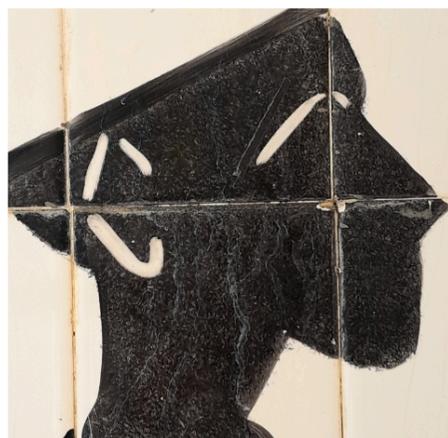
2. MANIFESTAÇÕES PATOLÓGICAS**Eflorescencia**

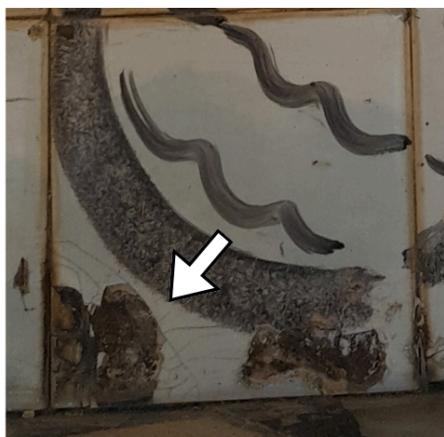
**Lacuna**

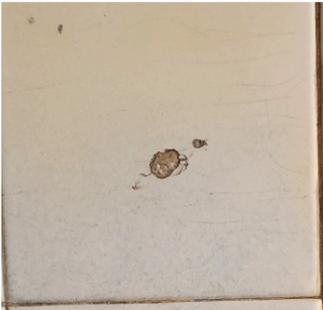
</div> <div data-bbox="1675 438 1998 785"> <p style="text-align: center;">Descascamento vidrado</p>

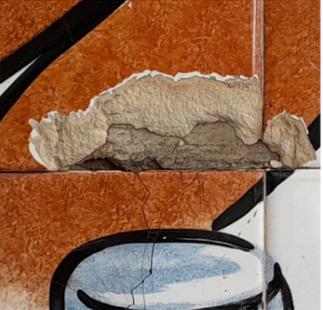
</div> <div data-bbox="1675 1168 1998 1519"> <p style="text-align: center;">Desagregação da chacota</p>

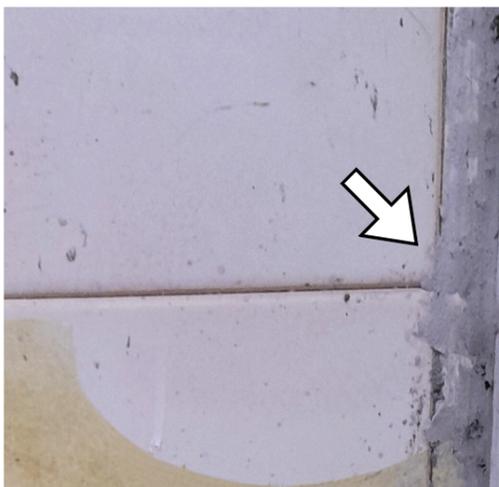
2. MANIFESTAÇÕES PATOLÓGICAS**Sujidade**

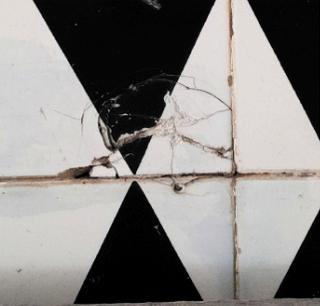
Face A		<div style="display: flex; flex-wrap: wrap;"> <div style="width: 50%; text-align: center;"> Fratura

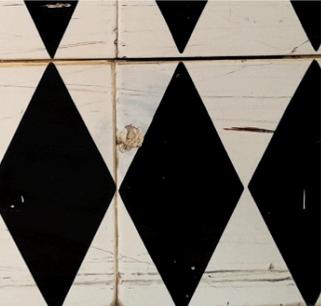
</div> <div style="width: 50%; text-align: center;"> Desgaste/abrasão

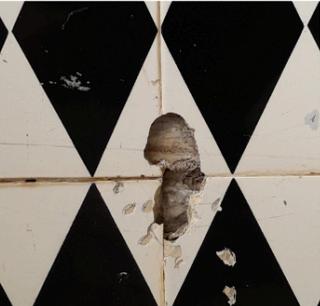
</div> <div style="width: 50%; text-align: center;"> Dano de impacto

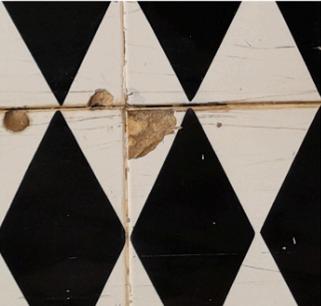
</div> <div style="width: 50%; text-align: center;"> Descascamento vidrado

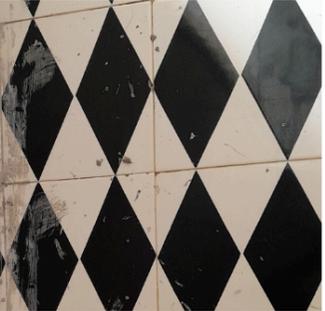
<div style="text-align: center;"> Sujidade
